**舗装技術専門委員会報告**  
**Report of the Committee on Pavement**  
**R-28**

**一般国道 49 号（津川町栄山地区）コンクリート舗装調査結果**  
**－ 既設版の調査結果および修繕後のコンクリート版の供用 10 年調査結果 －**

**Report on Concrete Pavement in National Highway 49**  
**－ Findings from research into pavement in use for ten years and pavement after repair －**

2011 年 4 月  
(April. 2011)

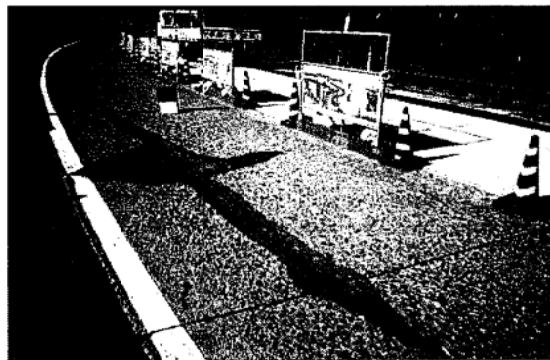
写真 3-2 破損コンクリート版(No.77)

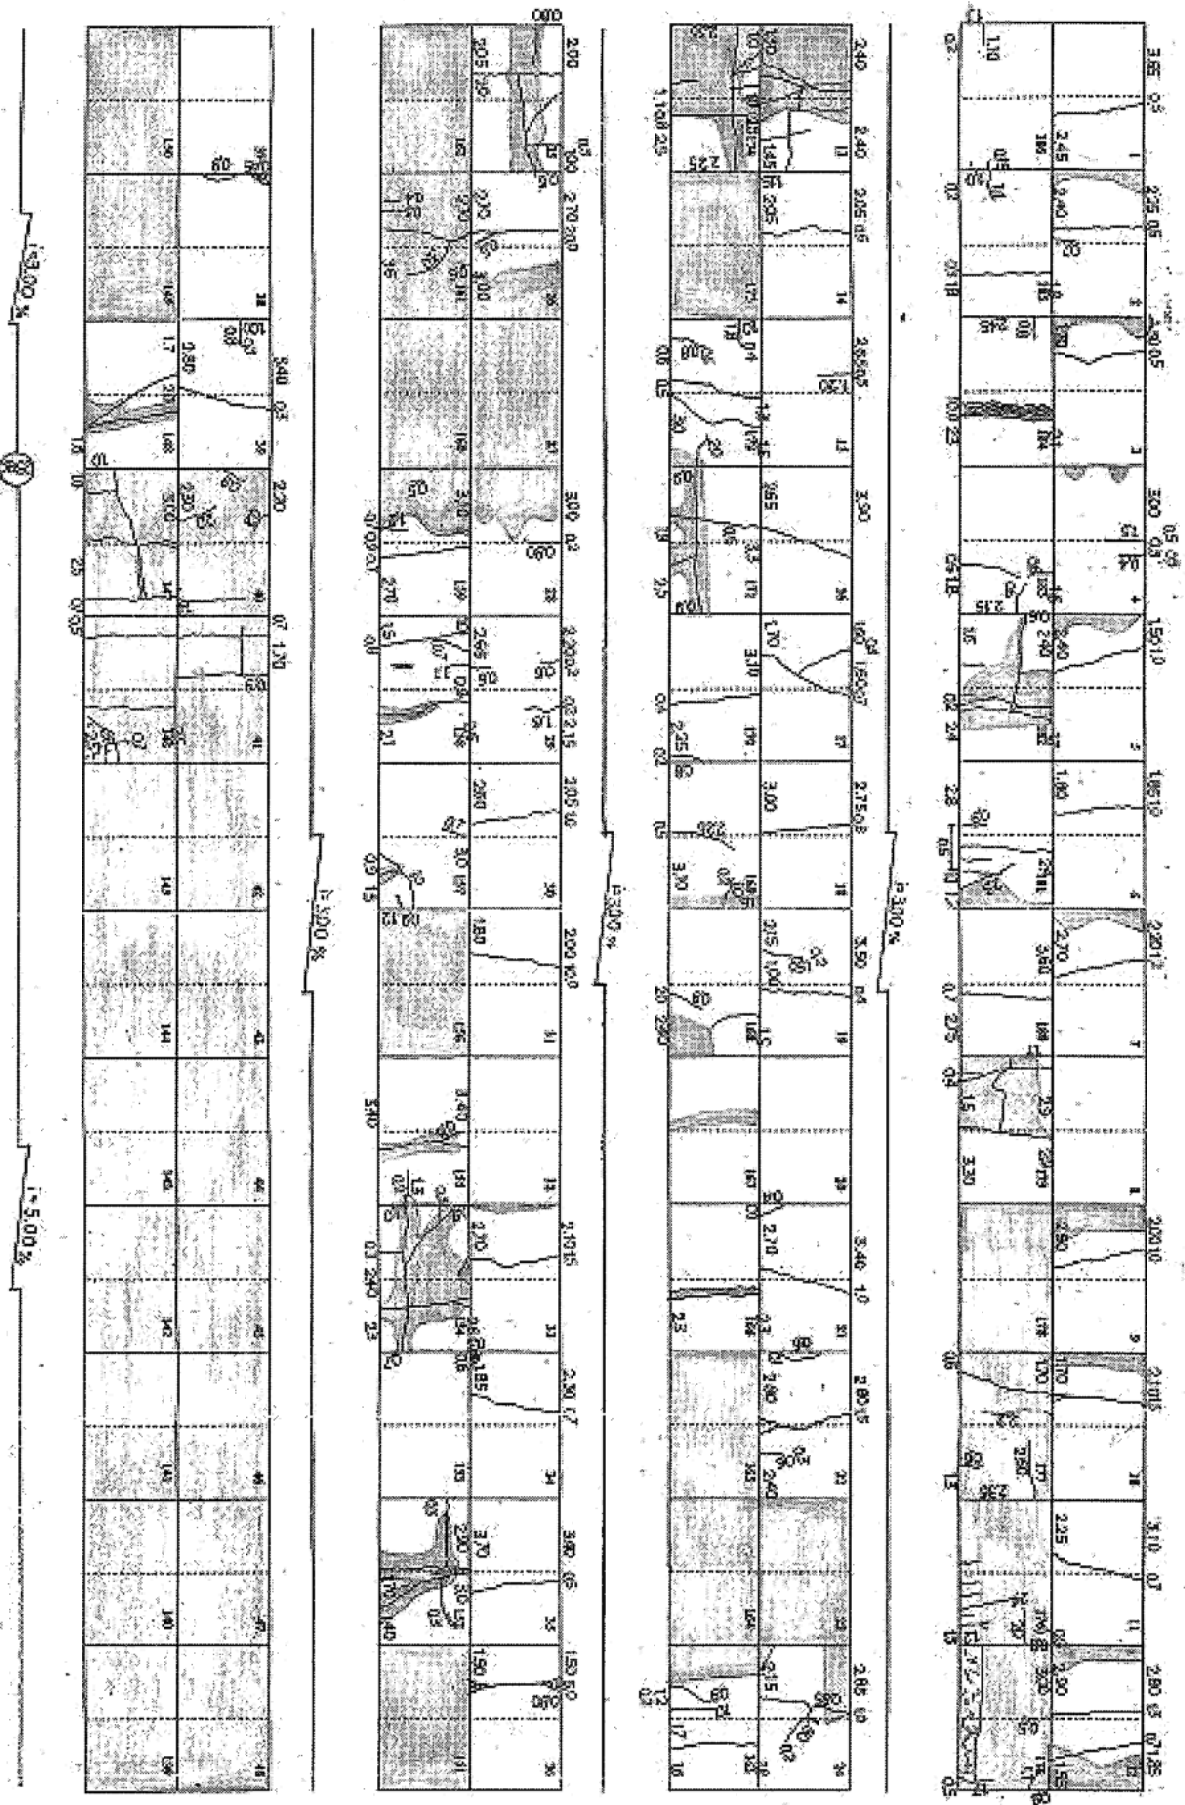
図 4-1 ひび割れおよび段差調査結果(版 No.1~48、139~186)

ひび割れ調査結果は、図 4-1 および図 4-2 に詳細に記した。また、本報告書に記述する「コンクリート版 No.」は、図 4-1 および図 4-2 と同一箇所を示すものである。

表 4-1 から、アスファルトによる補修が全体の 70%を占めているものの、補修していない版も 30%存在していることがわかる。また、供用から 28 年経過しているが、ひび割れの発生していない版が全体の 10%と少ないが 15 枚あることがわかった。

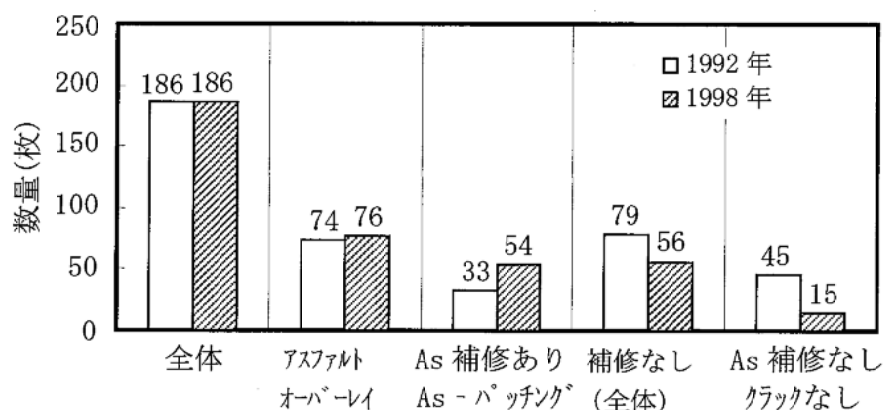
図 4-3 コンクリート版の状態(1992 年との比較)

これらの結果を 1992 年に実施した調査結果と比較すると、コンクリート舗装の状態は図 4-1 および図 4-2 のようになる。図 4-3 に 1992 年と 1998 年を比較したコンクリート版の状態を表 4-1 をもとに棒グラフに整理した。アスファルトによる全面オーバーレイは 1992 年～1998 年の間ではほとんど実施されていないが、アスファルトによる部分補修(パッチング)は 20 枚以上実施されていることがわかる。また、ひび割れの発生していなかった健全な版が 45 枚から 15 枚へと 3 分の 1 程度に減少していることがわかった。

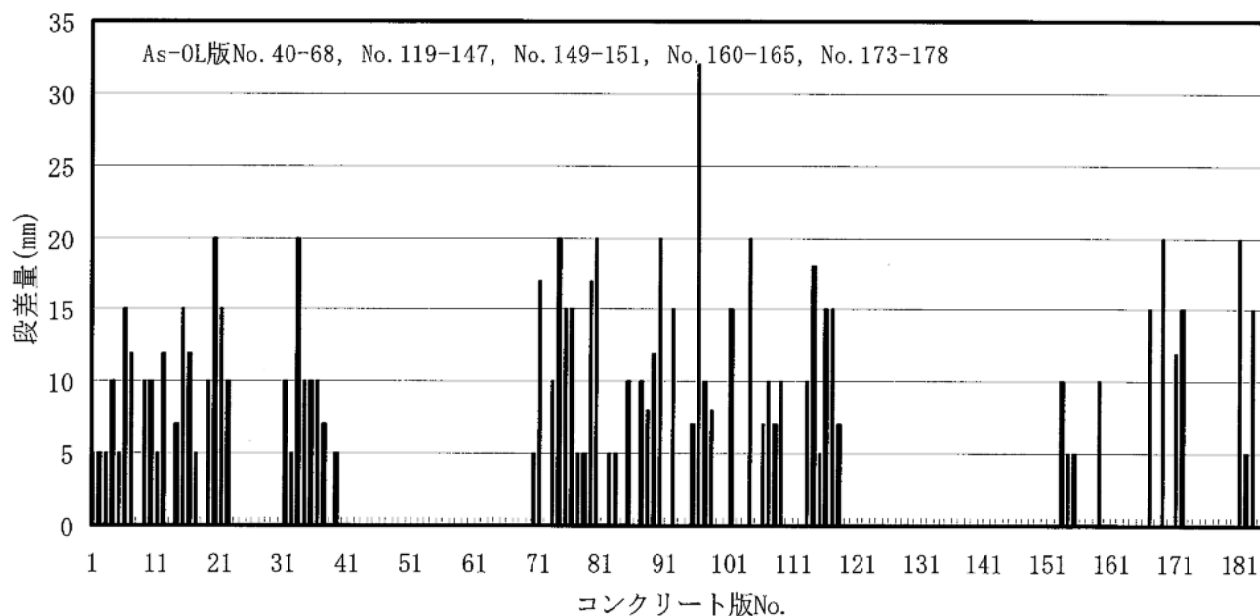
図 4-4 段差量の調査結果

ひび割れ調査および段差調査は、図 4-1 および 4-2 に詳細に記した。横目地部における段差調査結果は、幅員 3.25m のうち、最大の段差量を示した箇所のものである<sup>(5)</sup>。それによると段差の平均は 8.7mm、段差の最大は 32mm となった。また、図 4-4 にコンクリート版 No.毎の段差量を、表 4-2 に段差量の頻度分布をまとめたものを示す。

図 4-4 より、アスファルトでオーバーレイされていない箇所ではほとんどの目地で段差が生じていることがわかった。また、表 4-2 より、段差量は 30mm 以上と非常に大きいものもあるが概ね 0~20mm の範囲にあること、1992 時の調査とは大きく異なった結果であることがわかった。

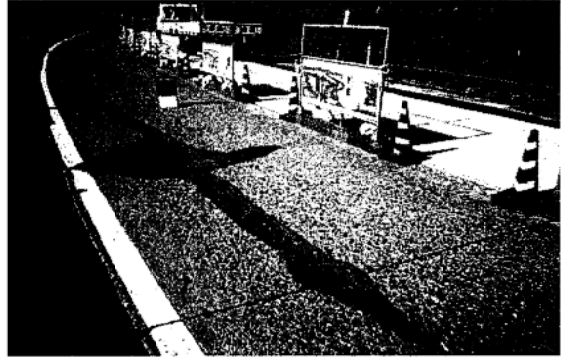
- 1) 健全版・破損版ともに路盤の表面には細かい粒状材が浮き出ていたが、破損版の方が路盤表面に浮き出ている粒状材が粗いようであった。
- 2) 健全版・破損版ともに、路盤が水を含み軟弱化しているような様子は特になかった。(以上、写真 4-6、写真 4-9 より)
- 3) 健全版・破損版ともに、路盤厚は設計どおりであった。(写真 4-8、写真 4-11 より)
- 4) 破損版には、路盤とコンクリート版の間に空隙があった。

写真 4-2 破損コンクリート版(No.77)

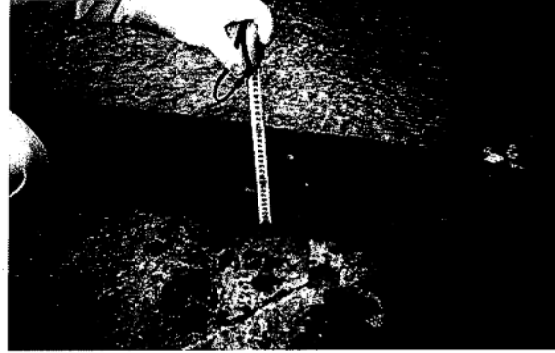
写真 4-10 版厚の確認(破損版 No.77)

角柱供試体よりコンクリート版の版厚を測定した。その結果を表 4-5 に示す。本コンクリート舗装の版厚設計値は 23cm であるが、この測定結果から、破損版である No.77 は他の箇所 비해、若干版厚が薄く、供用 28 年間のすり減り量を考慮しても設計値を下回っていた可能性があるものと思われる。

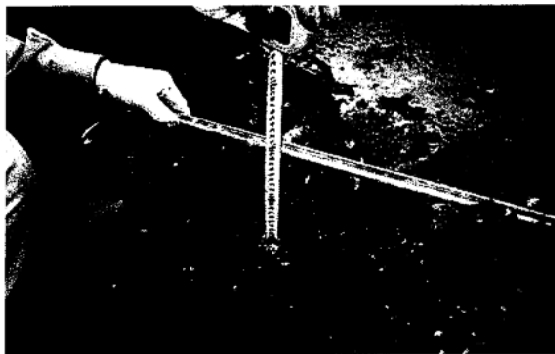
写真 4-11 路盤厚の確認(健全版 No.84)  
(路盤厚 20cm)

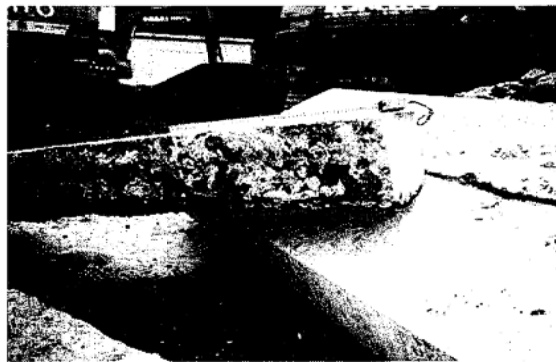
写真 4-17 目地 No.75～76 の  
ダウエルバーの破断状況

ダウエルバーの腐食状況を表 4-4 に示す。これより、供用後 28 年経過したダウエルバーは、段差の小さいところにおいても設計どおりの機能を期待することができないことがわかった。また、段差の大きい箇所では、大部分のダウエルバーの破断あるいは著しい痩せを予想できることがわかった。

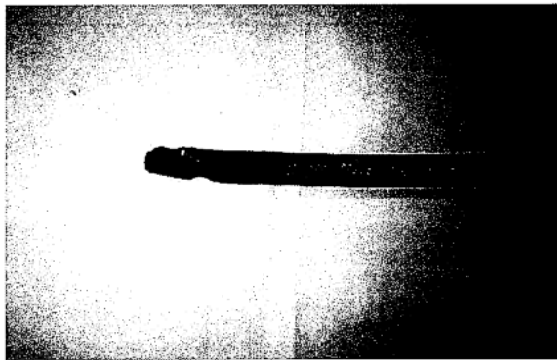
写真 4-21 S3 のダウエルバー拡大  
取出し中に破断 半分は未確認

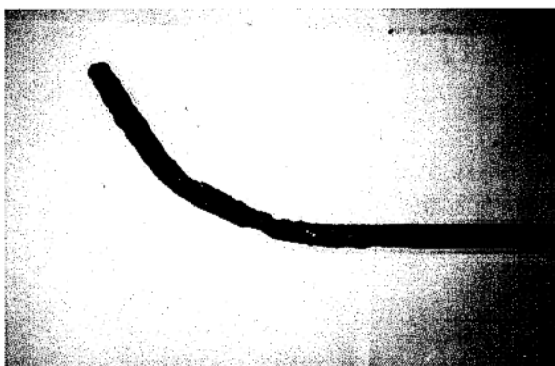
写真 4-28 ダウエルバー拡大  
全体的に腐食  
(目地 No.75~76 の S1)

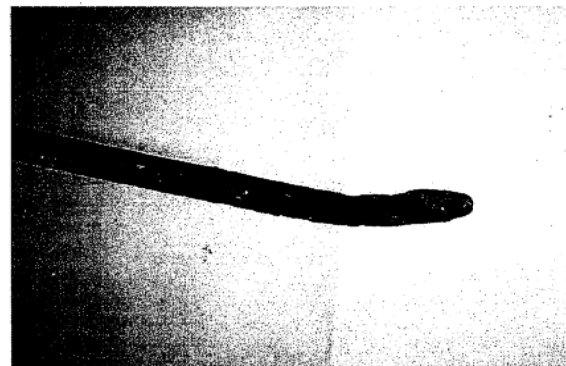
写真 4-29 ダウエルバー拡大  
破断  
(目地 75~76 の S2)

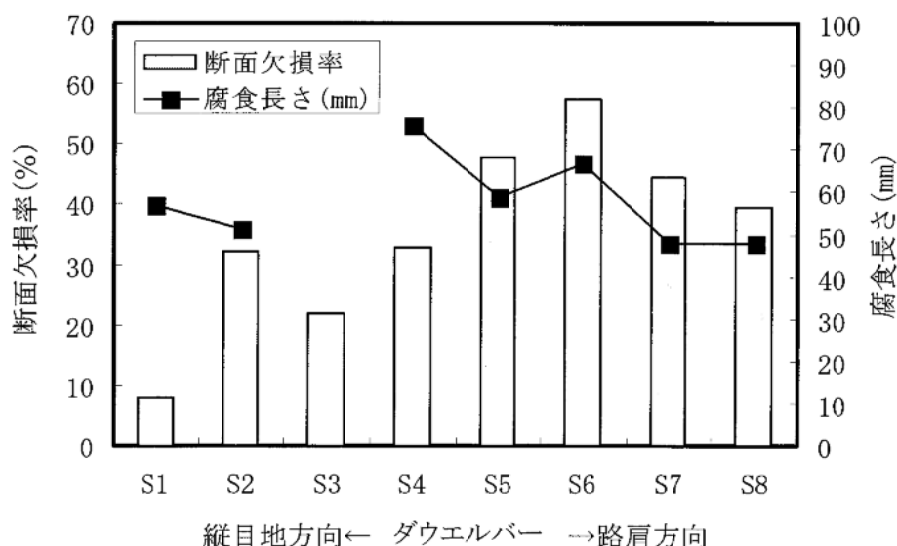
図 5-3 ダウエルバーの断面欠損率と腐食長さ(目地 No.80-81)

また、表4-4に示した目地No.80-81のダウエルバーの断面欠損率と腐食長さを位置毎に図示すると図5-3のようである。図より、断面欠損率が大きいダウエルバーの位置は路肩寄り(自由縁部)であり、縦目地近傍のものは比較的小さいこと、腐食長さは、断面欠損率の大小やダウエルバーの設置位置に関わらず、概ね50～80mm程度であることがわかる。ダウエルバーの腐食は、目地部からの雨水や融雪剤等の浸透によるものと考えられ、さらに、縁部においてダウエルバーが大きく断面欠損したのは、交通荷重による繰返し応力が縦目地部近傍ではタイバーの設置により小さく縁部では大きいことで雨水等による腐食に加えて応力による損傷があったものと考えられる。

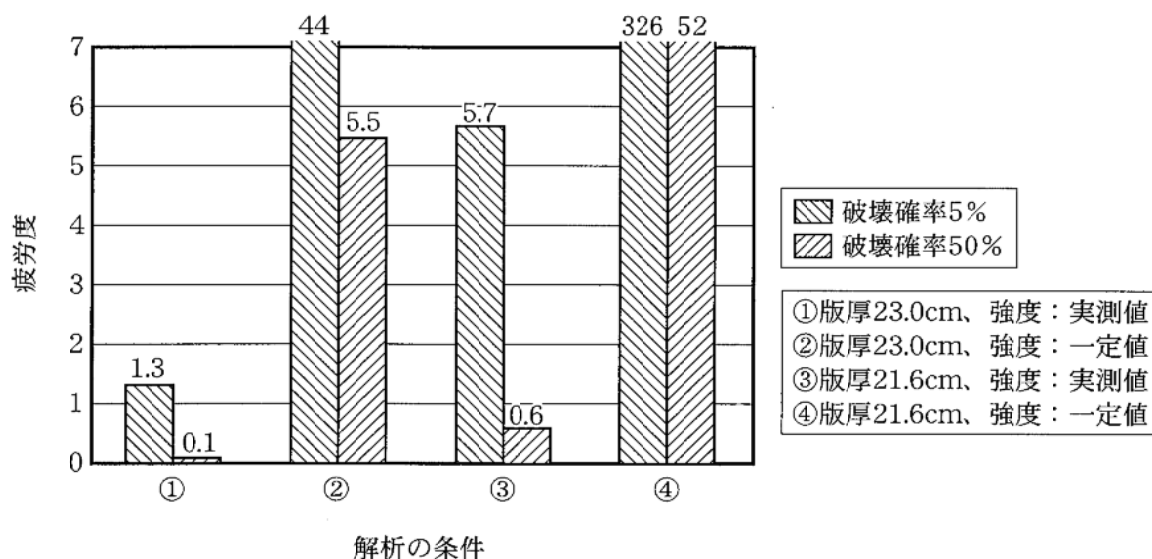
図 5-4 コンクリート版の疲労抵抗計算結果

計算の結果を図 5-4 に示す。版厚が設計どおりで、交通量や強度を実測ベースで計算した①の場合は、疲労度が 1.3 と 0.1 となり、破壊確率 5% の条件では設計寿命に達したといえる。②は①の条件から強度を設計時の値一定として計算した場合であるが、破壊確率 5% と 50% とともに 1 を大きく上回っており、コンクリートの強度増進がなければ本コンクリート舗装は 28 年の供用は不可能との結果となった。③はコンクリートの強度増進は考慮するが、版厚を No.77 版の版厚実測値を用いた場合である。破壊確率 50% では疲労度が 1 を下回っているものの、5% では 1 を大きく上回っている。また、④は③の条件からコンクリートの強度を一定とした場合であり、疲労度は他の計算条件に比べ著しく大きくなっている。これらの結果は、1.4cm の版厚差およびコンクリートの強度増進の有無がコンクリート版の疲労抵抗に大きく影響を及ぼしていることを示しているものと思われる。

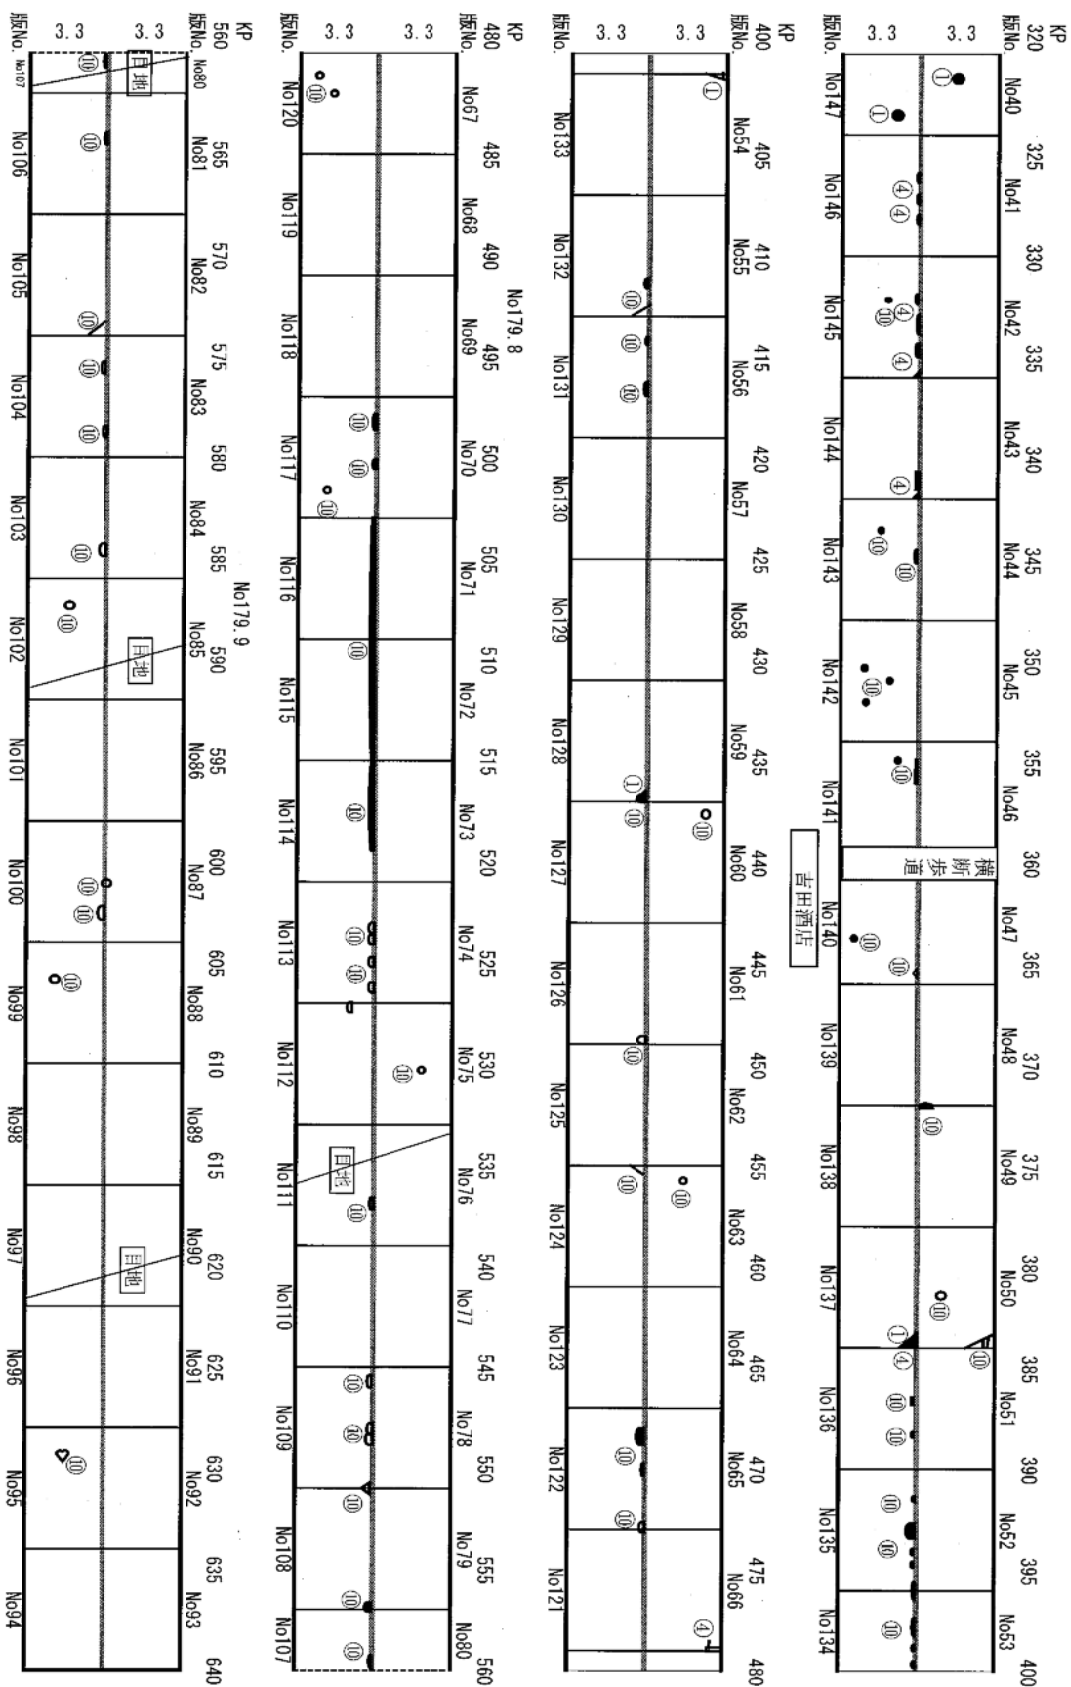
図 7-2 追跡調査結果図(その 2)

目地部および隅角部のひび割れは増加している。供用 4 年と同様に段差はないが、目地の開きは大きい場合や、目地材のはみ出しが見られた。供用 4 年と同様にセンターライン側のコンクリートの角欠けが発生していた。

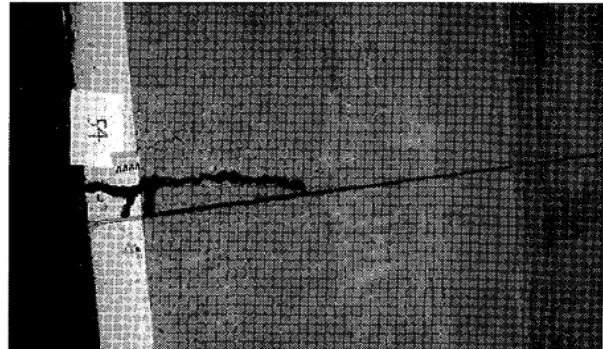
No.54 ひび割れ部補修

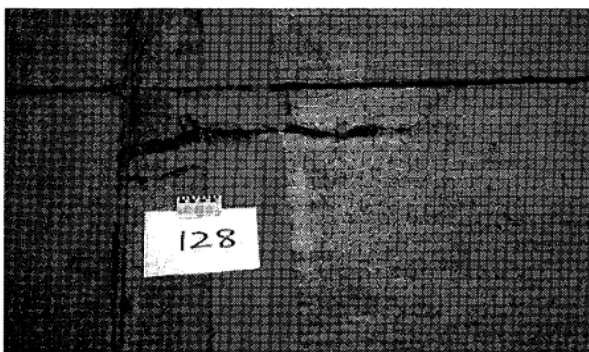
No.128 ひび割れ

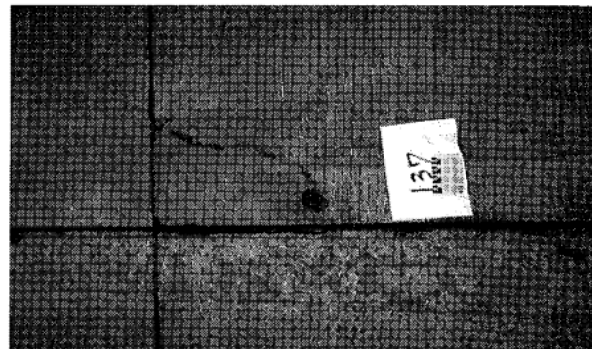
No.137 隅角部の破損

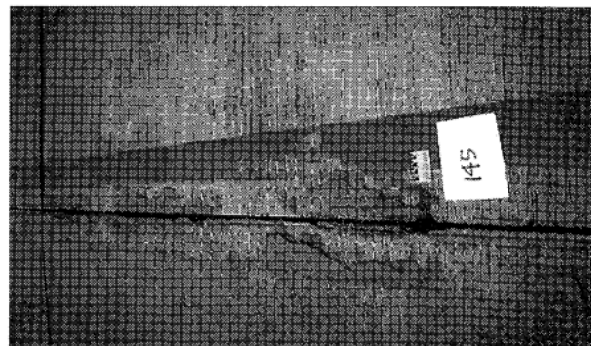
No.145 縦目地に沿って破損し補修

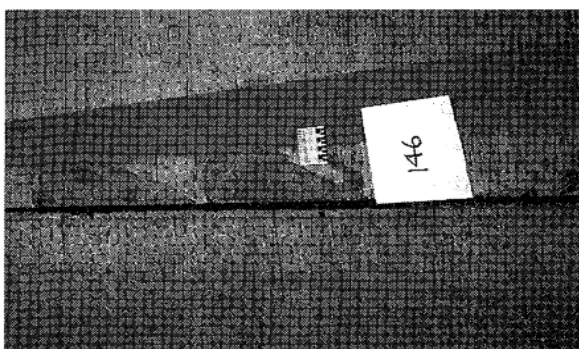
No.146 縦目地に沿って破損し補修

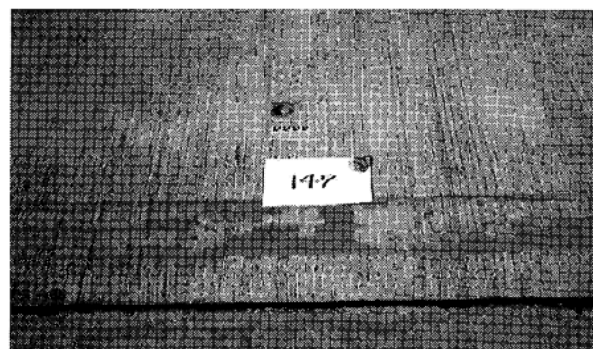
No.147 骨材が飛散した跡

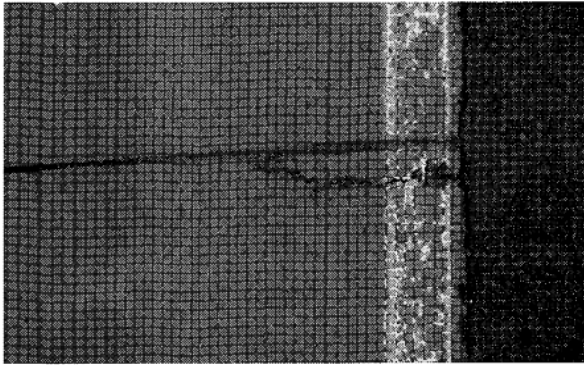
No.4 目地部ひび割れ

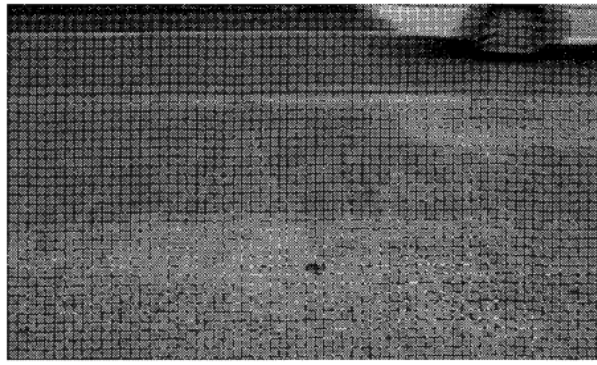
No.40 骨材が飛散した跡

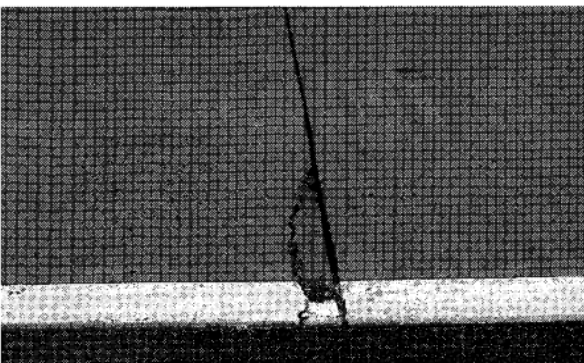
No.54 ひび割れ部補修

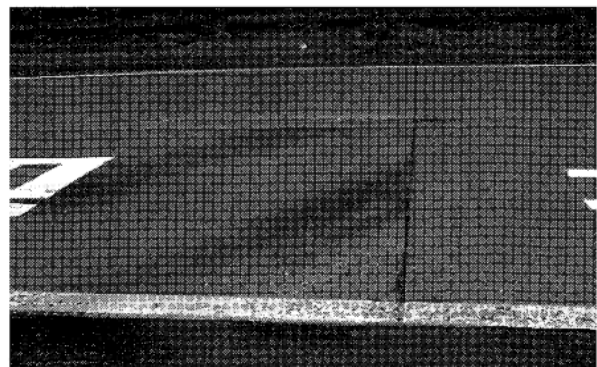
No.60 版上汚れ

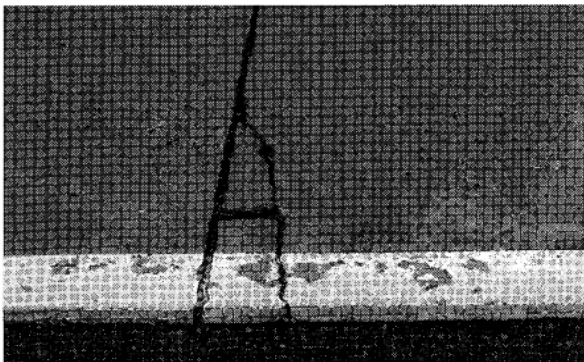
No.66 ひび割れ部補修

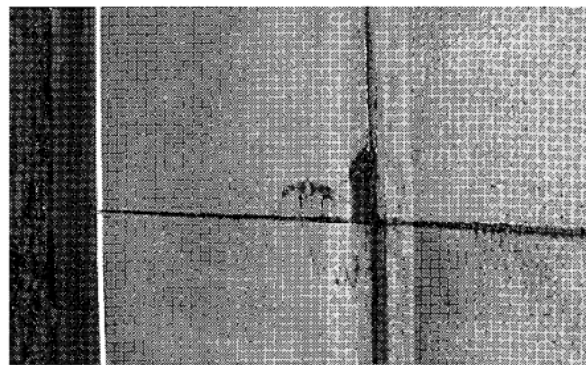
No.128 角欠け、ひび割れ部補修

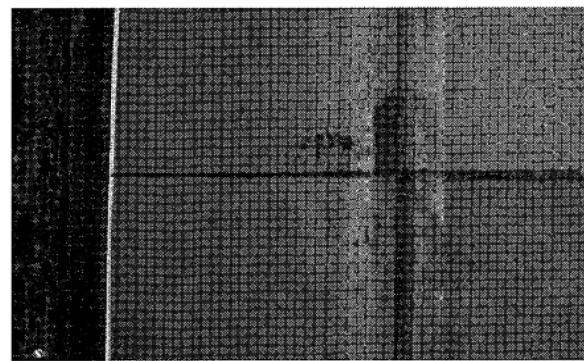
No.137 角欠け補修

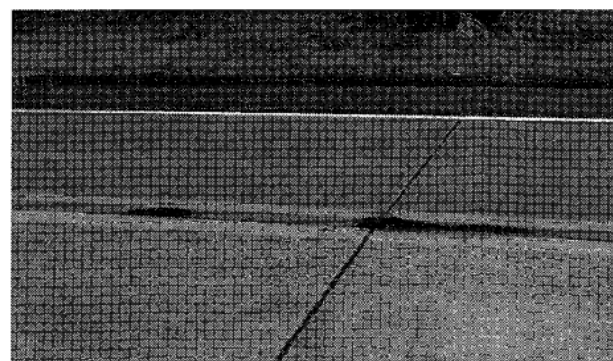
No.144 縦目地に沿って破損し補修

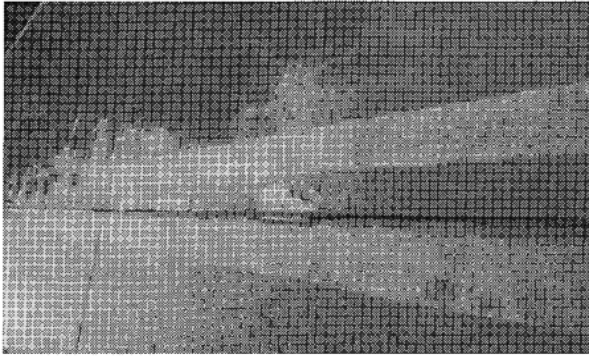
No.145 縦目地に沿って破損し補修

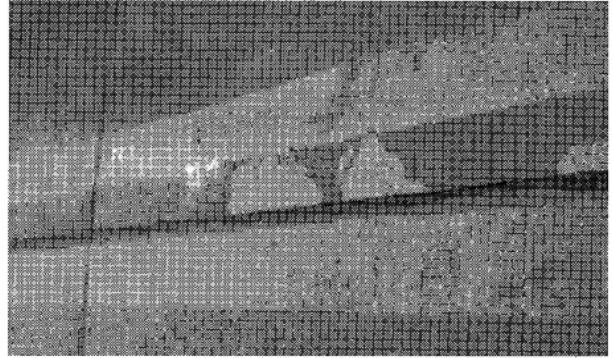
No.146 縦目地に沿って破損し補修

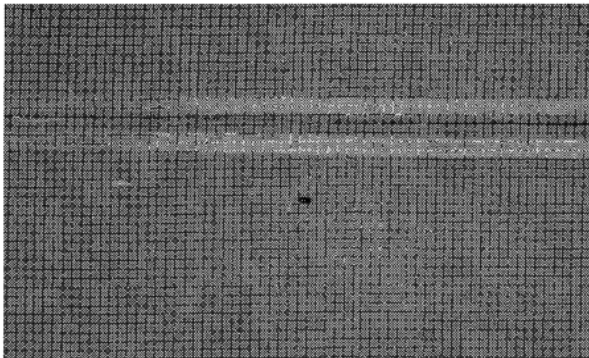
No.147 骨材が飛散した跡

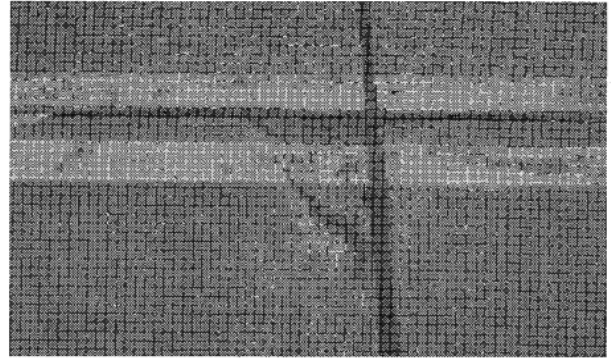
No.148 角欠け

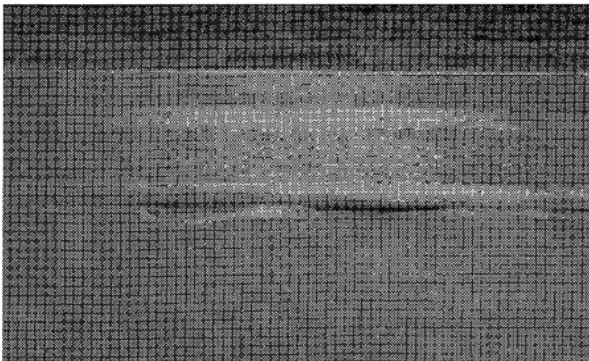
No.149 縦目地に沿って破損

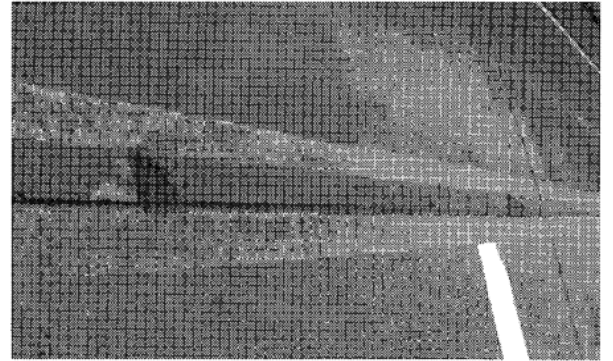
No.153 角欠け補修

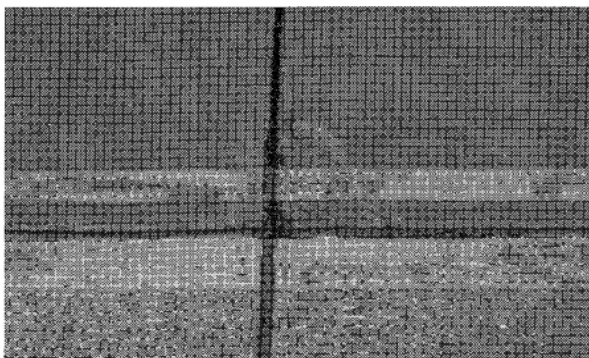
No.157 角欠け

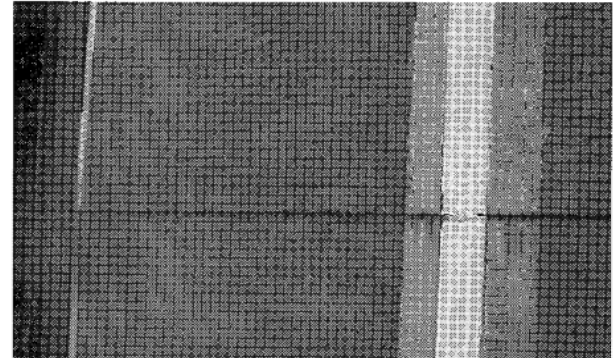
No.178 グルーピング摩耗

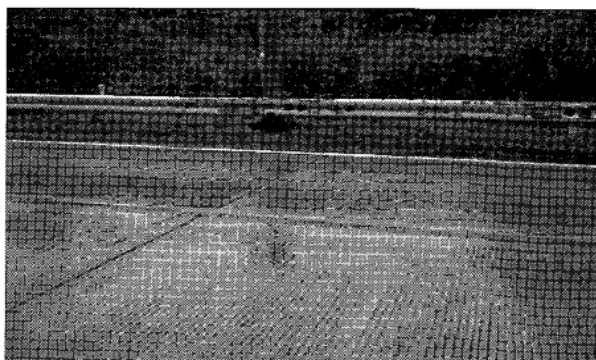
No.10 角欠け補修

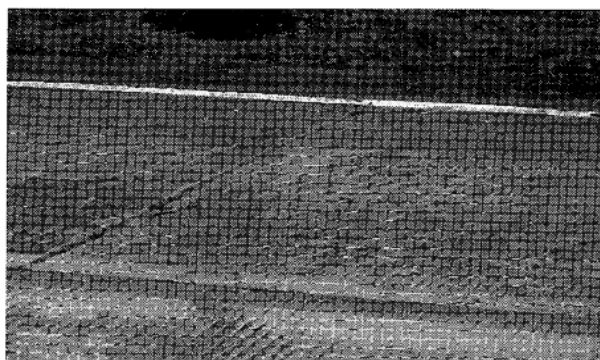
No.11 角欠け補修

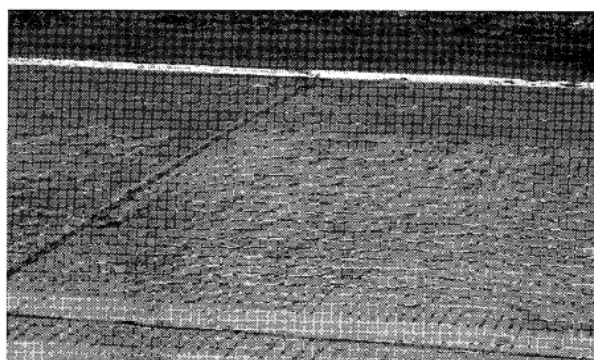
No.12 角欠け補修

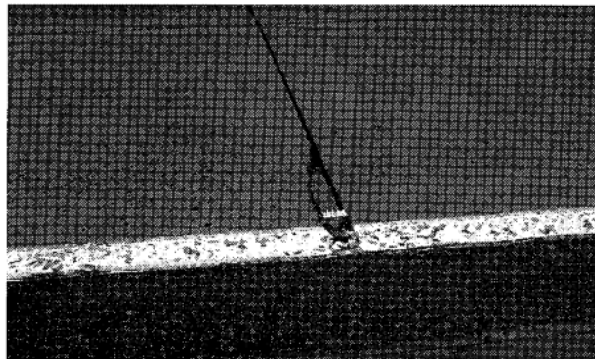
No.54 角欠け補修

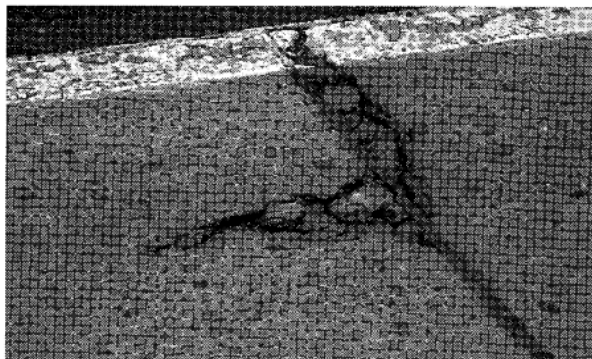
No.66 角欠け・ひび割れ

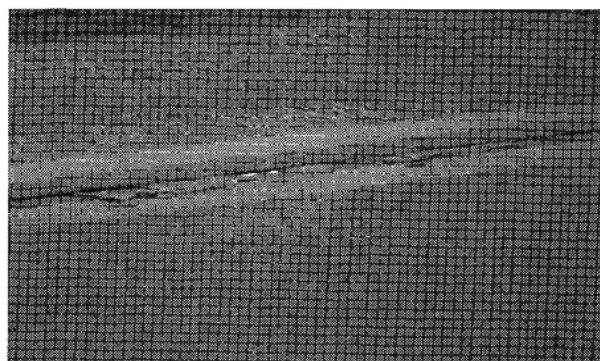
No.116 縦目地に沿って角欠けコンクリートで補修

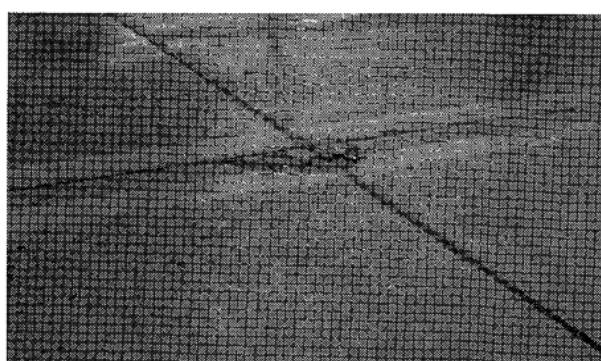
No.121~122 角欠け補修

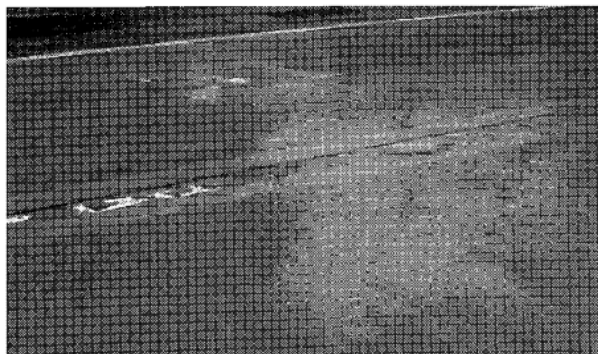
No.122 縦目地に沿って角欠けコンクリートで補修

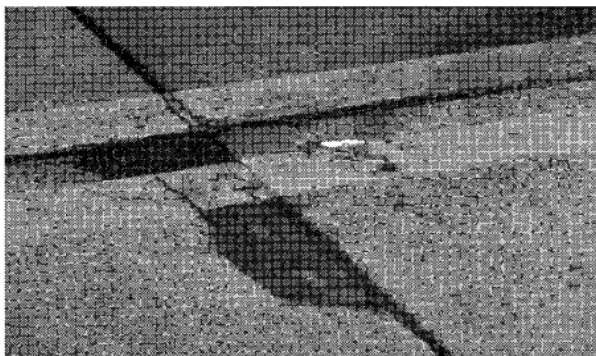
No.128 角欠け、アスファルトで補修

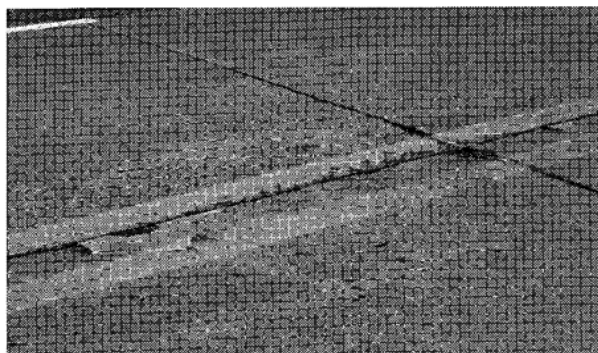
No.132 縦目地に沿って角欠けコンクリートで補修

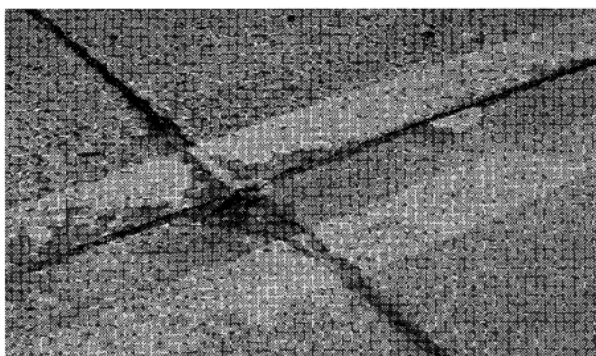
No.132 角欠け、アスファルトで補修

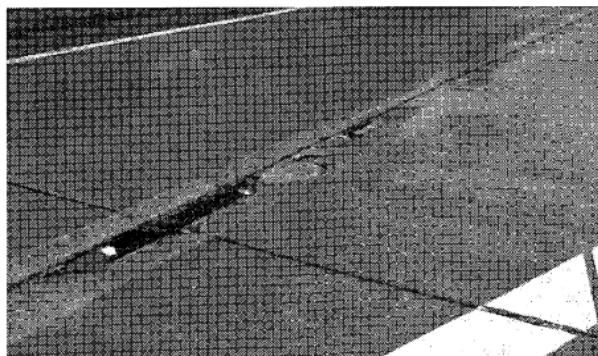
No.134～135 縦目地にそって角欠け  
アスファルトとコンクリートで補修

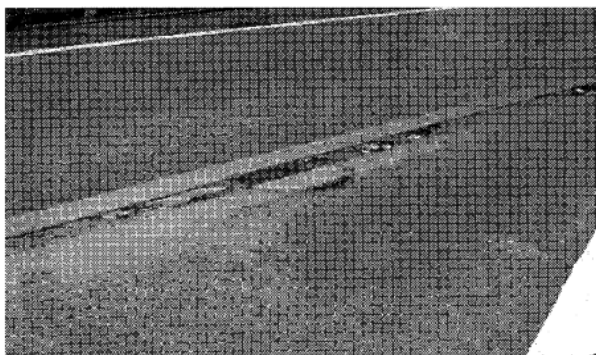
No.135 縦目地に沿って角欠け、アスファルトで補修

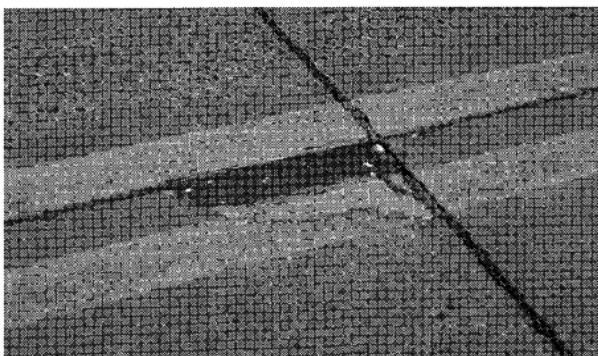
No.137 角欠け、アスファルトで補修

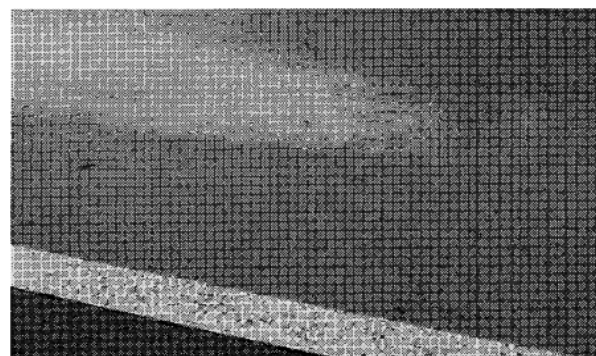
No.142 ポットホール(骨材抜け落ち)

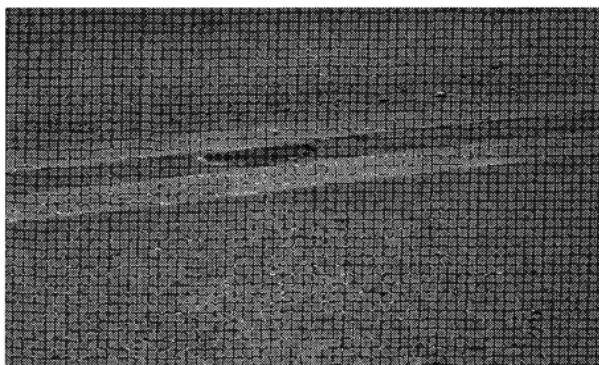
No.143 縦目地に沿って角欠けアスファルトで補修

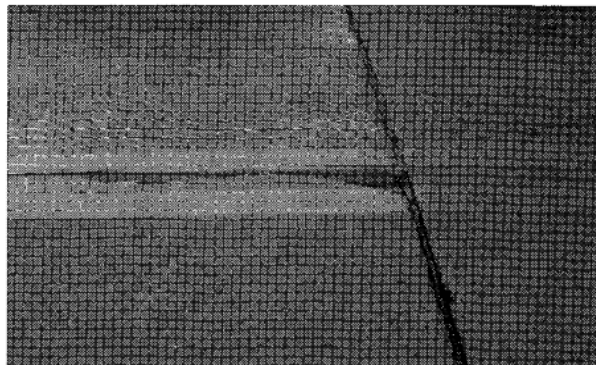
No.144 縦目地に沿って角欠けアスファルトで補修

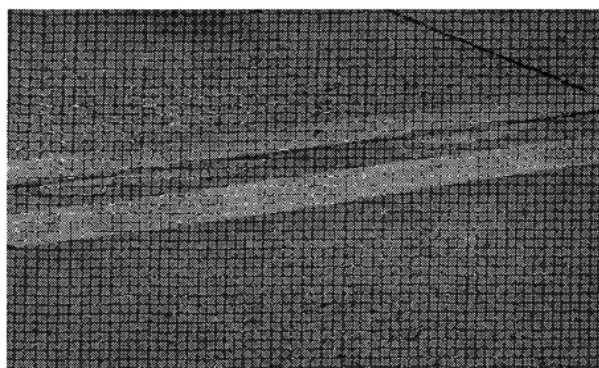
No.145 縦目地に沿って角欠けコンクリートで補修

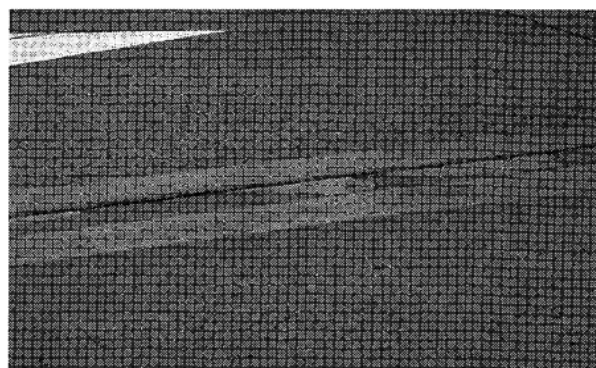
No.146 縦目地に沿って角欠けコンクリートで補修

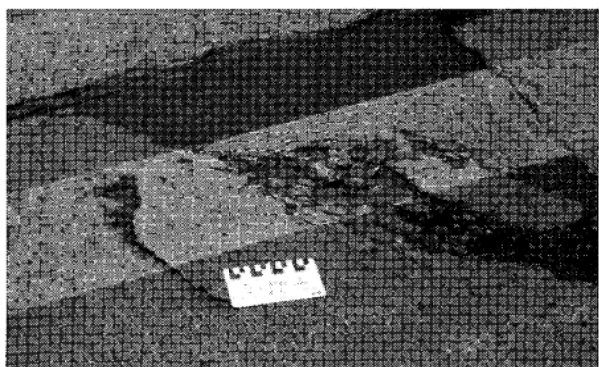
No.148 角欠け、アスファルトで補修

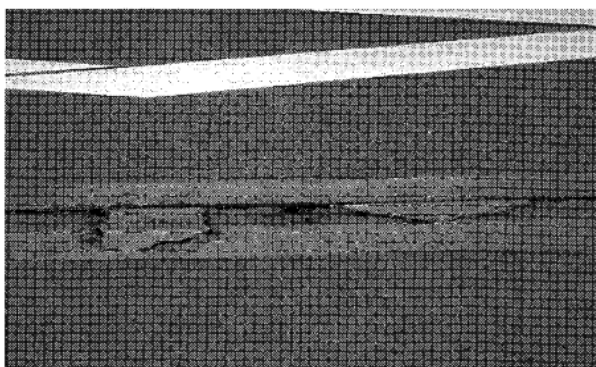
No.149 角欠け、コンクリートで補修

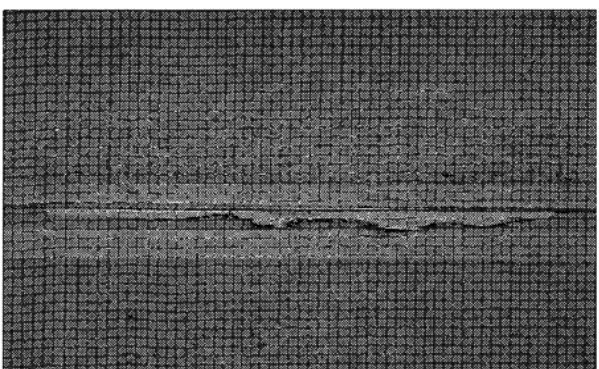
No.150 縦目地に沿って角欠けコンクリートで補修

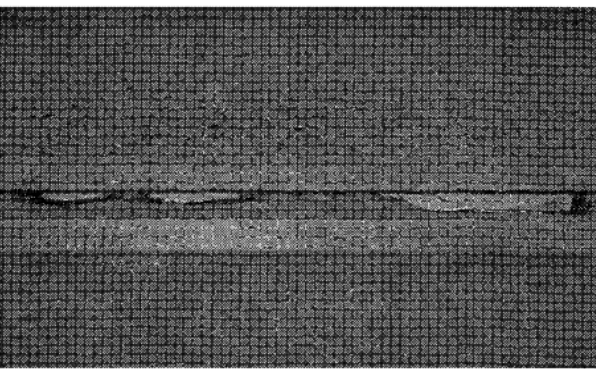
No.153 縦目地に沿って角欠けコンクリートで補修

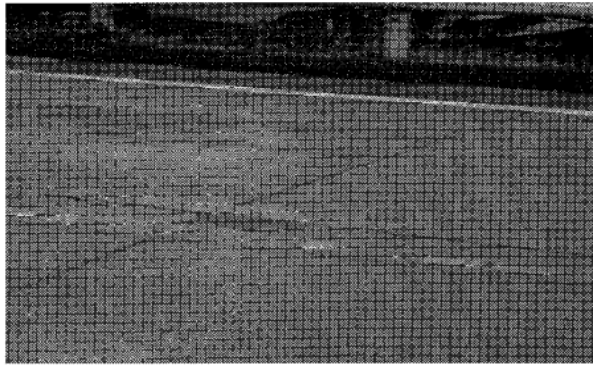
No.157 角欠け、アスファルトで補修

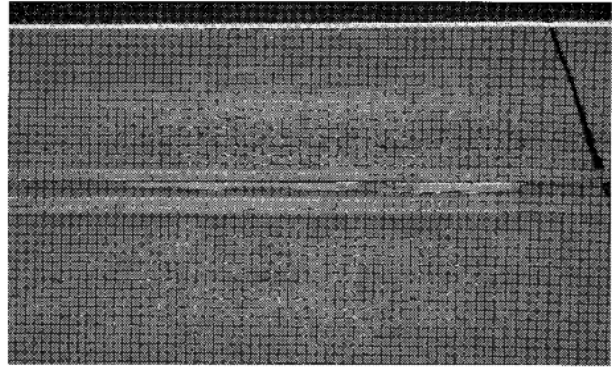
No.164 縦目地に沿って角欠けコンクリートで補修

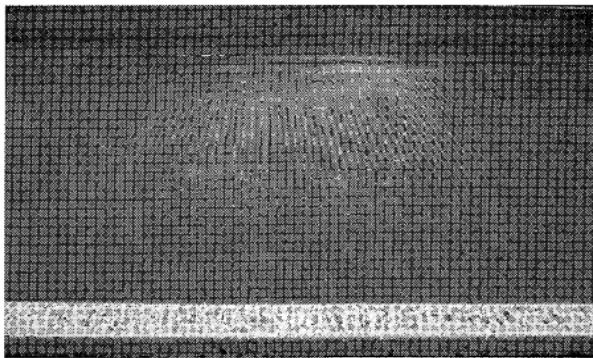
No.178 横グルーピング摩耗
