# 阪神・淡路大震災地盤改良調査報告書

(追補版)

社団法人 セメント協会

今般、(社)セメント協会ではセメント系固化材推進専門委員会のもとに阪神・淡路大震災地盤改良調査WGを組織し、被災地域においてセメント系固化材を用いて施工されていた改良地盤の被害状況調査を実施した。セメント系固化材を用いた地盤改良は、地盤改良の分類では化学的安定処理の中の固結工法にあたるが、効果が早期に得られることや高い強度に改良できるなどの特性から広く用いられつつあり、軟弱地盤の面的な表層・浅層改良や深さ方向への深層改良などに適用が盛んである。また、最近では建設発生土や建設汚泥の有効利用の観点からもセメント系固化材は注目されている。このように多くの使用実績があることから、兵庫県南部地震におけるセメント系固化材処理地盤上の建築物等の地震被害調査が計画されたものである。

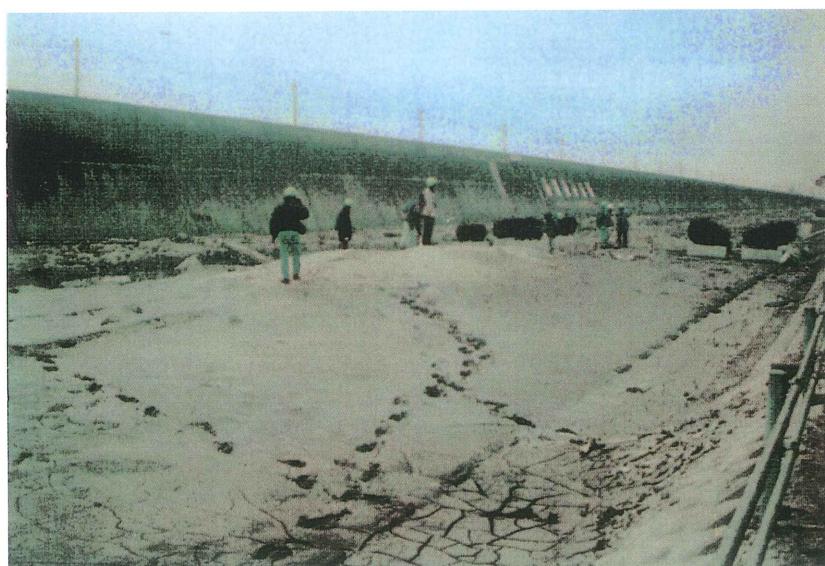
写真1 液状化現象の実際例1（神戸市灘区 ポートアイランド駐車場）

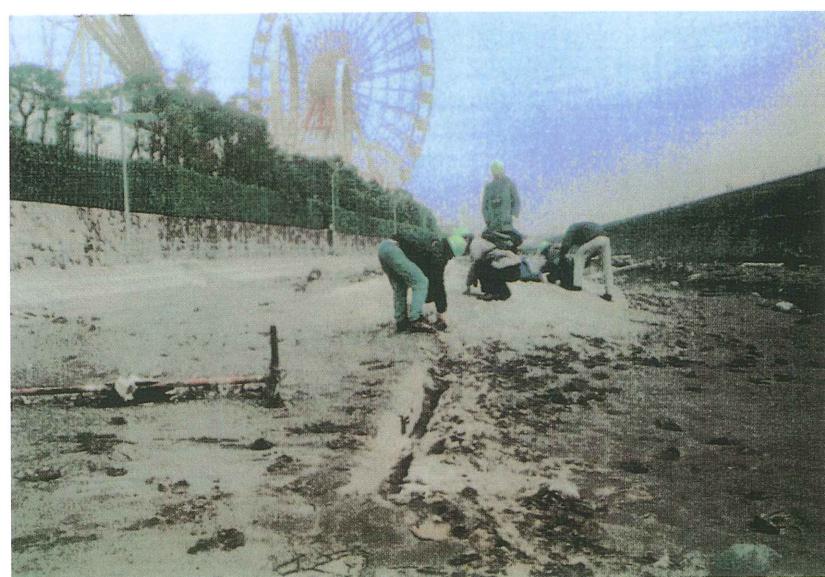
写真2 液状化現象の実際例2（神戸市灘区 ポートアイランド駐車場）

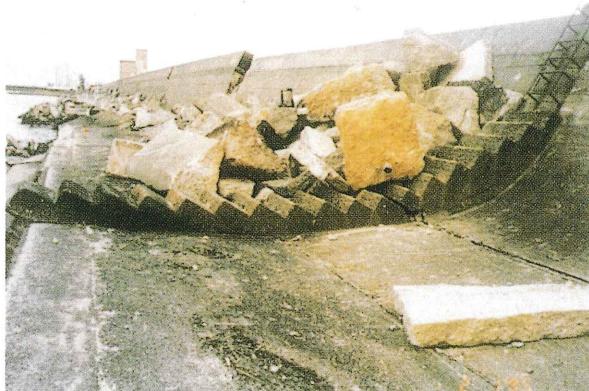
堤防災害の代表例として淀川左岸西島地区の被害状況を写真3、4に示す。この写真より液状化と堤体内土砂の側方流動で堤体がすべり破壊していることがわかる。

写真3 堤防災害例1（淀川左岸西島地区）<sup>⑨)</sup>

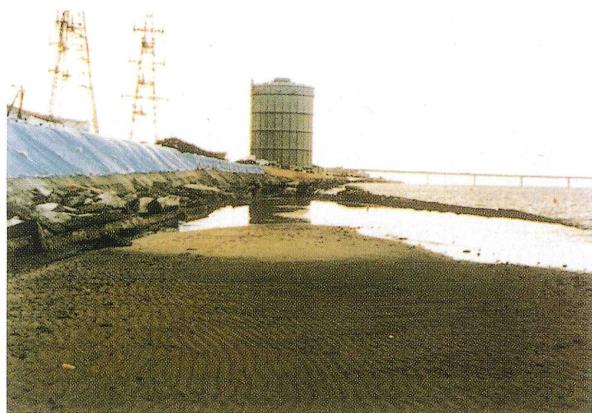
写真4 堤防災害例2（淀川左岸西島地区）<sup>⑨)</sup>

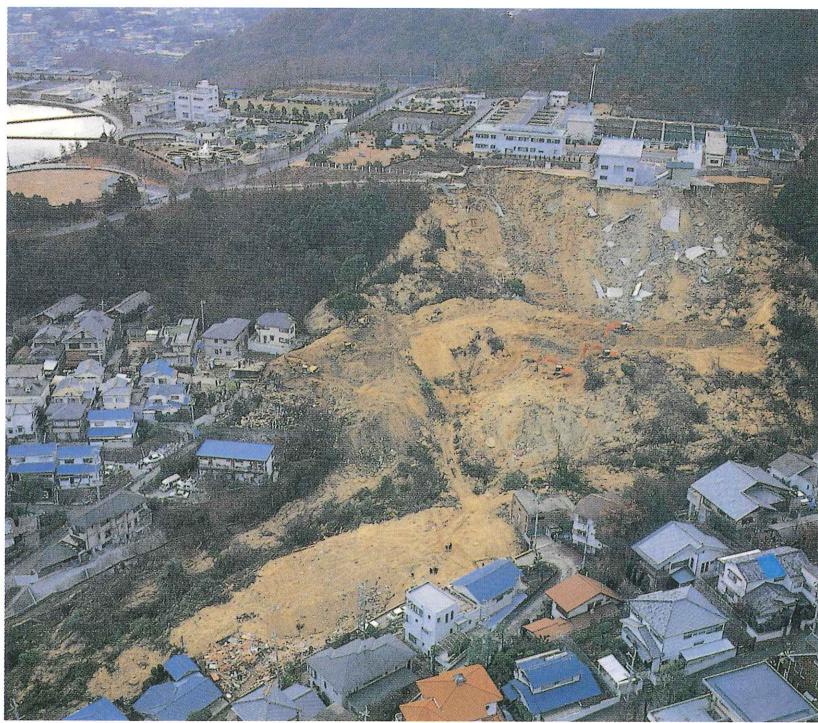
今回の地震で確認された被害の事例を写真に示す。最も被害がひどかったのは、西宮市仁川百合野町で発生した地すべり（写真5参照）で34名の死者を出した。この地域の斜面の勾配は15～20度程度で緩斜面である。通常ではこのような勾配のある斜面は斜面崩壊の危険性は指摘されないが、斜面の崩壊方向が断層の変位方向とほぼ一致しており、すべり土塊に急激な加速度が加わったものと考えられる。写真6に示しているのは神戸市東灘区西岡本での被害で、道路を施工するための盛土部分が主に崩落しており、崩落土量自体こそ多くはないが、山手の方の宅地にもかなりの亀裂が生じていた。丘陵地では人工的に造成した斜面の多くで崩壊が起こった。<sup>10)</sup>

写真5 地すべり災害の例(西宮市仁川百合野町)<sup>10)</sup>

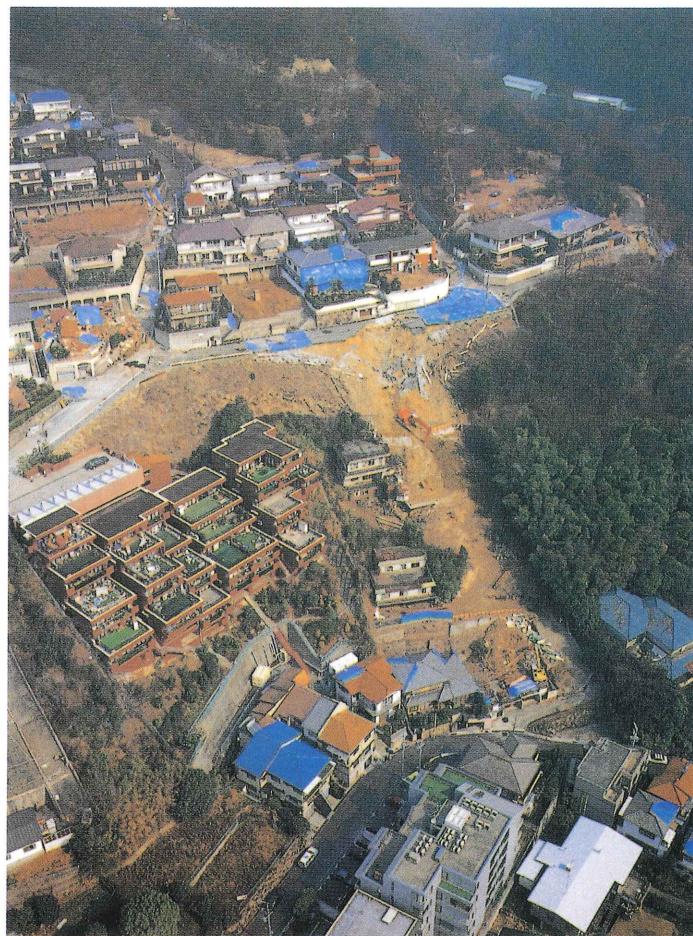
写真6 地すべり災害の例（神戸市東灘区西岡本町）<sup>10)</sup>

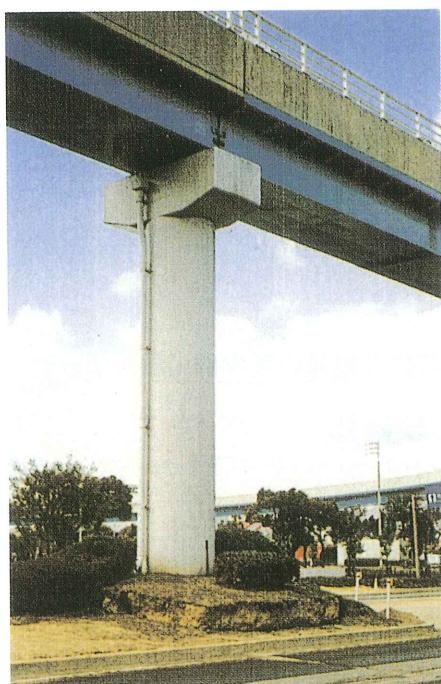
神戸市には、二つの巨大な人工埋立地がある。ポートアイランドと六甲アイランドである。これらの埋立には「まさ土」が用いられている。まさ土は、広範で良好な粒度分布を持ち液状化抵抗が大きいと考えられていた材料ではあったが液状化現象が広い範囲で確認されたほか、ポートアイランドでは広い範囲で地盤の沈下が生じ、基礎が地表上に突出する現象も確認された（写真7参照）。

写真7 埋立て地域の災害例（周辺地盤の沈下による基礎の被害）<sup>11)</sup>

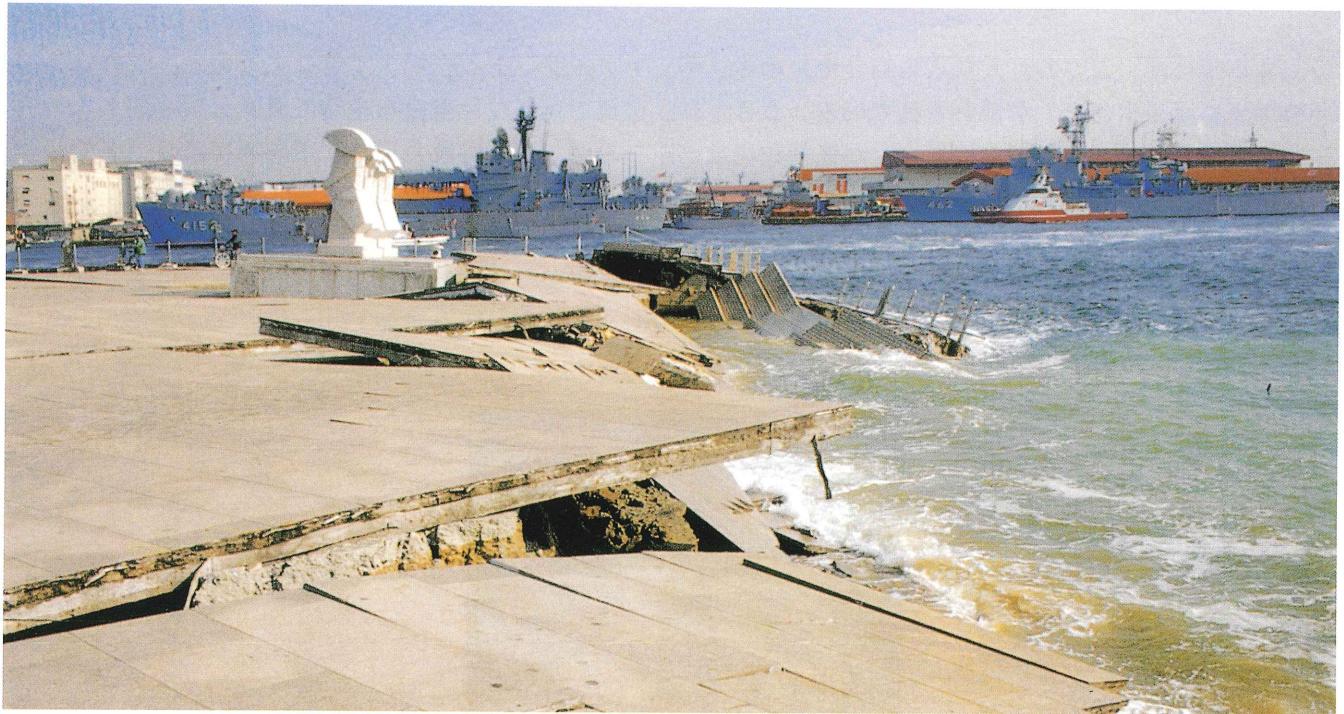
港湾構造物にもかなりの被害が確認され、例えば岸壁の護岸が地震動で海側へ滑動したため、背後の地盤が支持力を失い陥没したり、また神戸港のコンテナ岸壁などではガントリークレーンの脚が曲がるなど港湾の流通機能にかなりの打撃を与えた。（写真8、9、10参照）

写真9 埋立て地域の災害例（港湾構造物の被害）<sup>12)</sup>

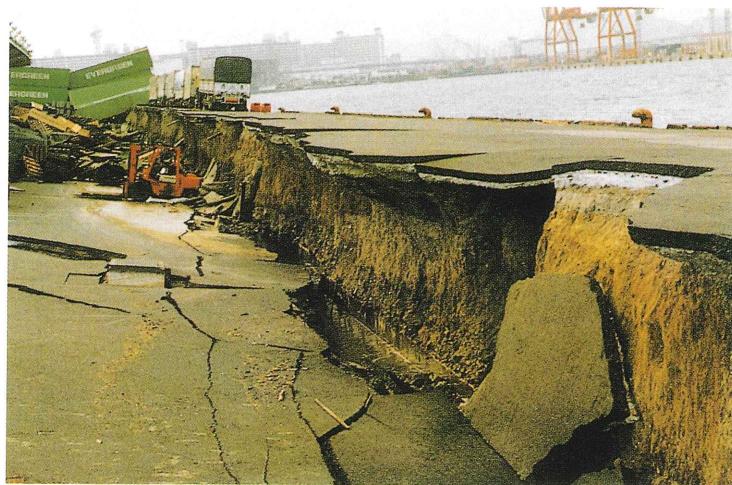
写真10 埋立て地域の災害例（港湾構造物の被害）<sup>12)</sup>

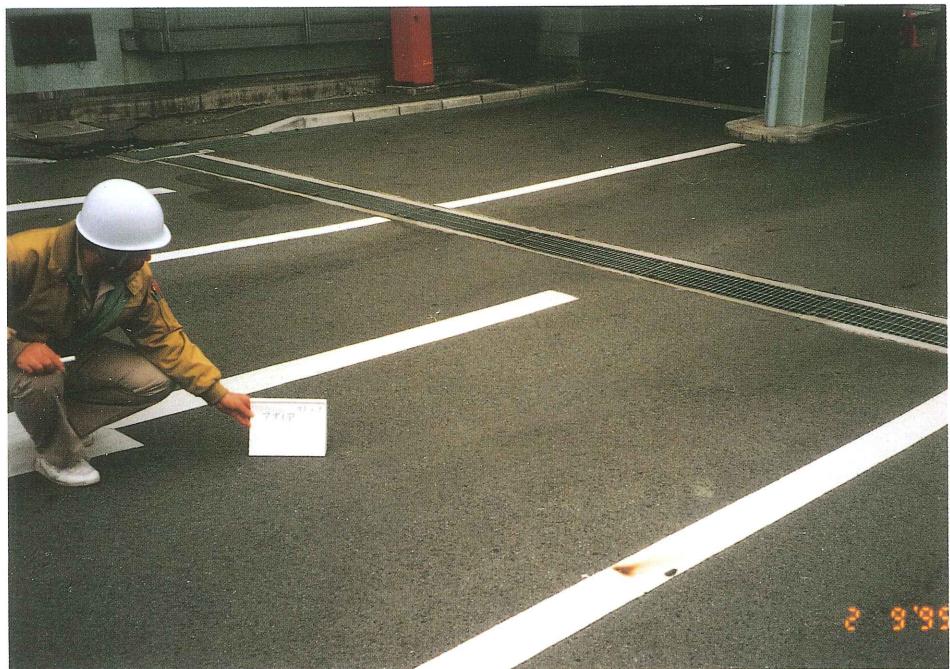
写真1 1 調査No.2 1 駐車場（神戸市東灘区 六甲アイランド内）

しかし、震度階が6、7と烈震、激震地域で周辺がかなりの被害を受けているに関わらず調査対象構造物がほとんど被害なしという事例も多い。六甲アイランド内の駐車場（東灘区）において向かい合って隣接していた未改良の駐車場にはかなりの亀裂が発生したが、該当場所の駐車場はほぼ被害がなかった場合（写真11、12参照）や、周辺の建物はほぼ全壊という被害の大きな地区で当該のマンションには、被害がなかった場合などの例が数多くみられた（写真13、14参照）。

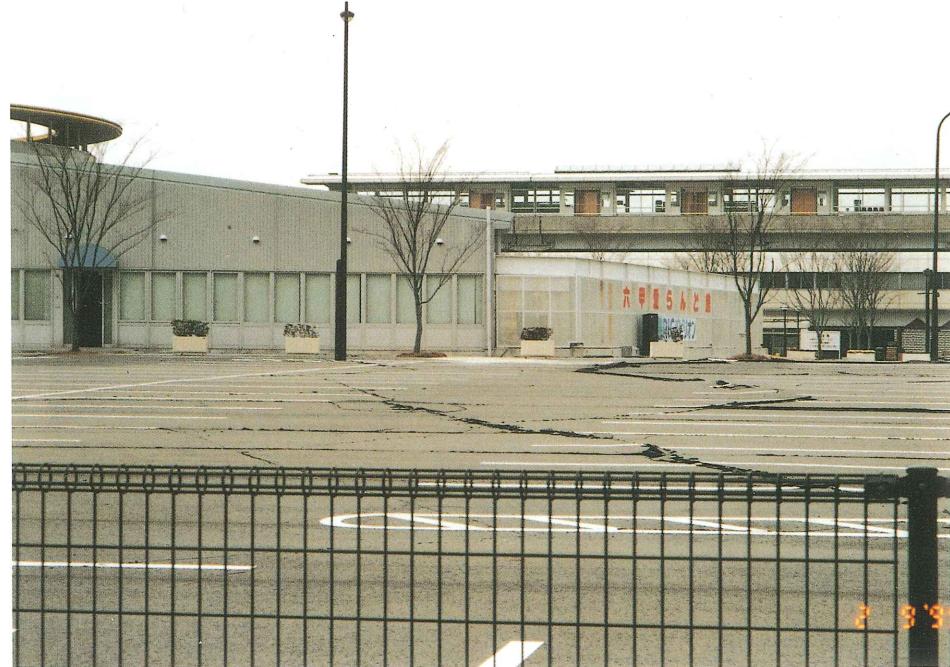
写真1 2 調査No.2 1（写真1 1の調査該当箇所の隣接地）  
かなりの亀裂が確認される。

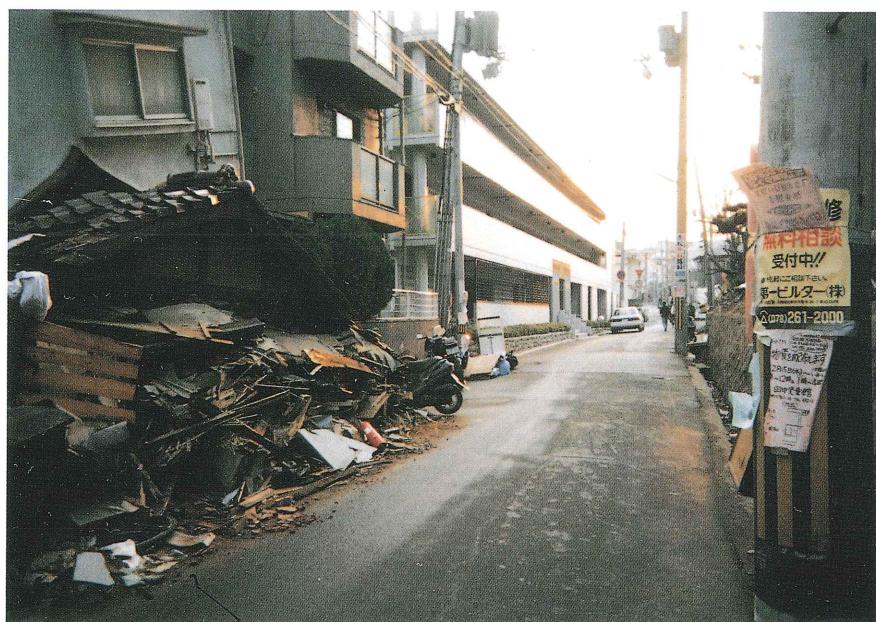
写真14 調査No.33 [右奥が調査該当箇所、左手前の木造住宅の一階部分が損壊している。またその右側（写真では中央）のマンションも傾斜している。かなりの被害を受けた地域である。]

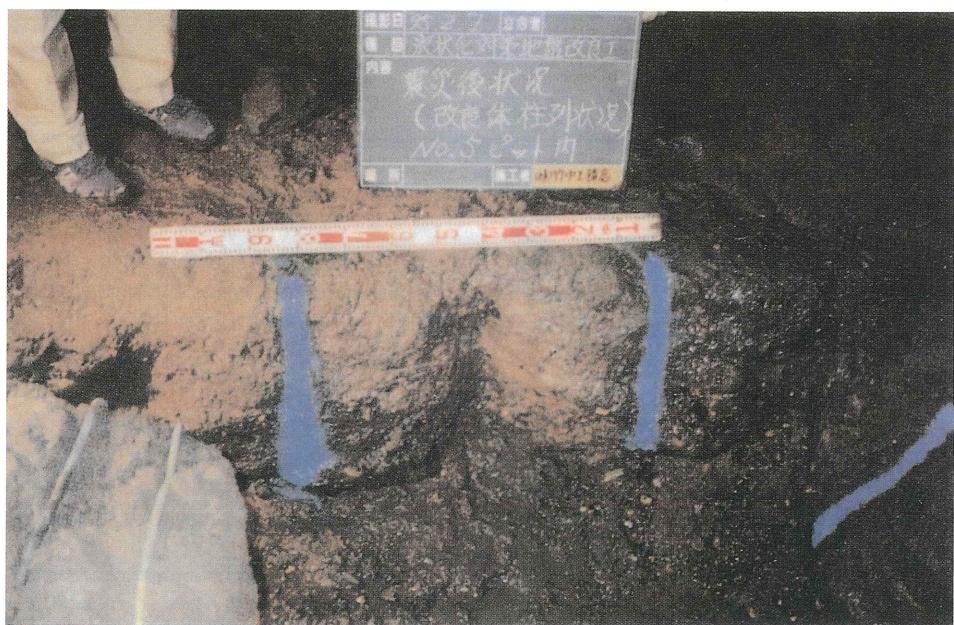
この結果、突堤の岸壁は大きな被害を受けてかなりの変位を生じたが、格子内の地盤の液状化現象は認められず、格子状地中壁改良工法を適用した建物基礎は被害を受けていないことが確認された。また、改良体の破壊も認められなかったことが報告されており、深層混合処理工法による液状化抑制対策は充分に機能したことが確認されている。

写真15 DCM改良体頭部（2月7日撮影）  
ブルーラインは改良体のセンターを表している。

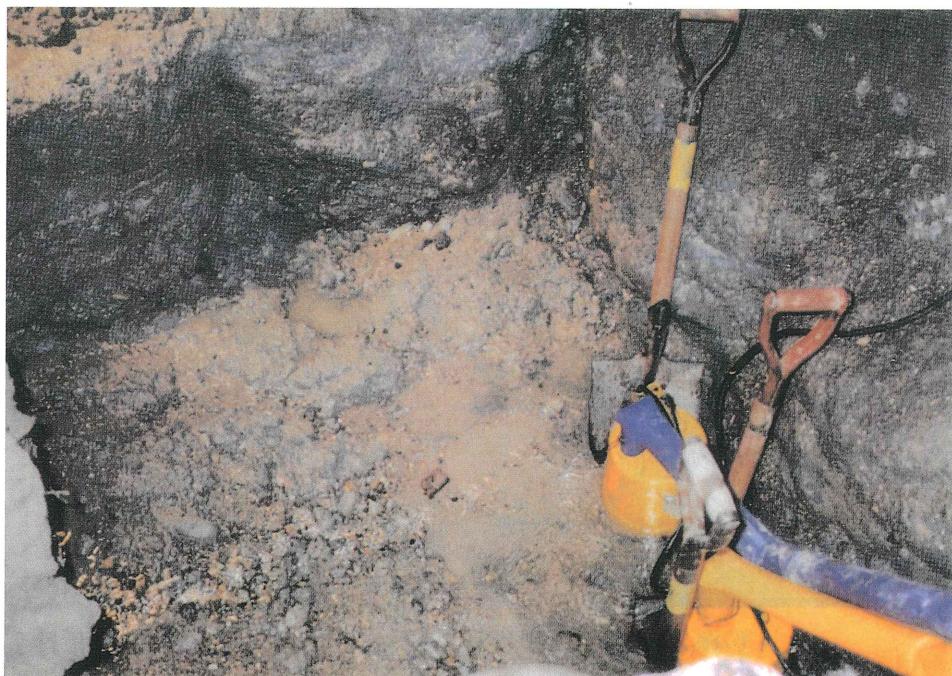
写真16 改良体交差部  
(手前は原地盤、濁水がみられる)

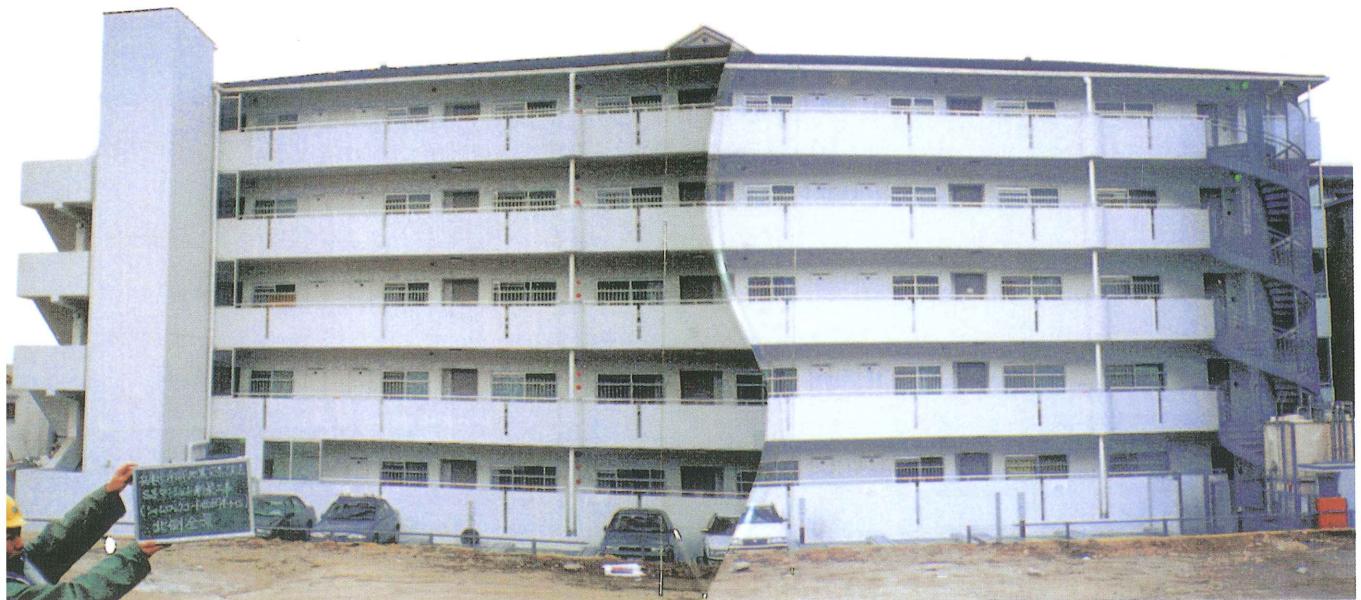
北側建屋全景

建屋外面は被害ごく軽微

建屋の偏心なし

建屋外構は一部被害

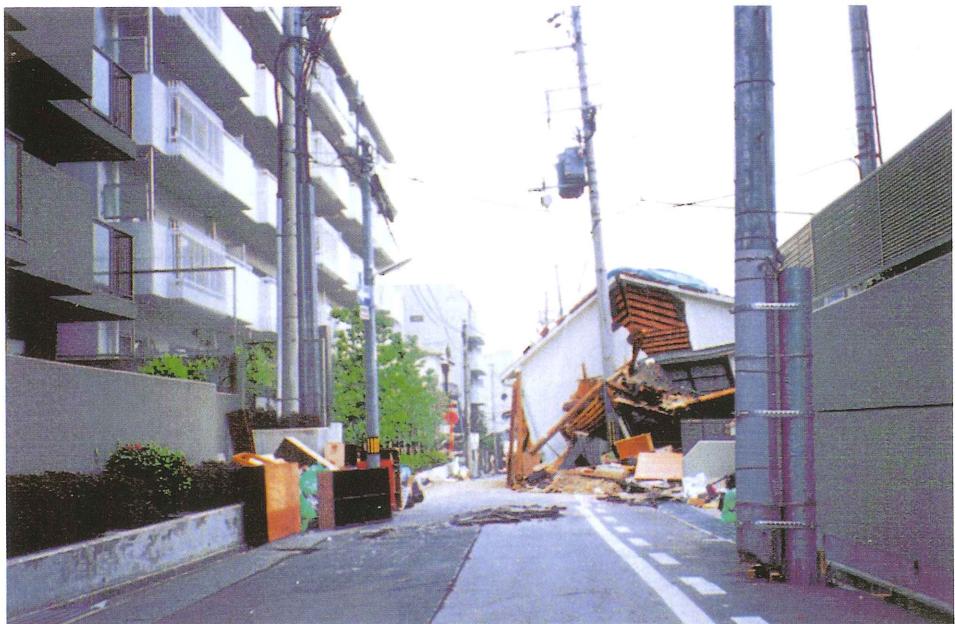
南側木造家屋倒壊状況

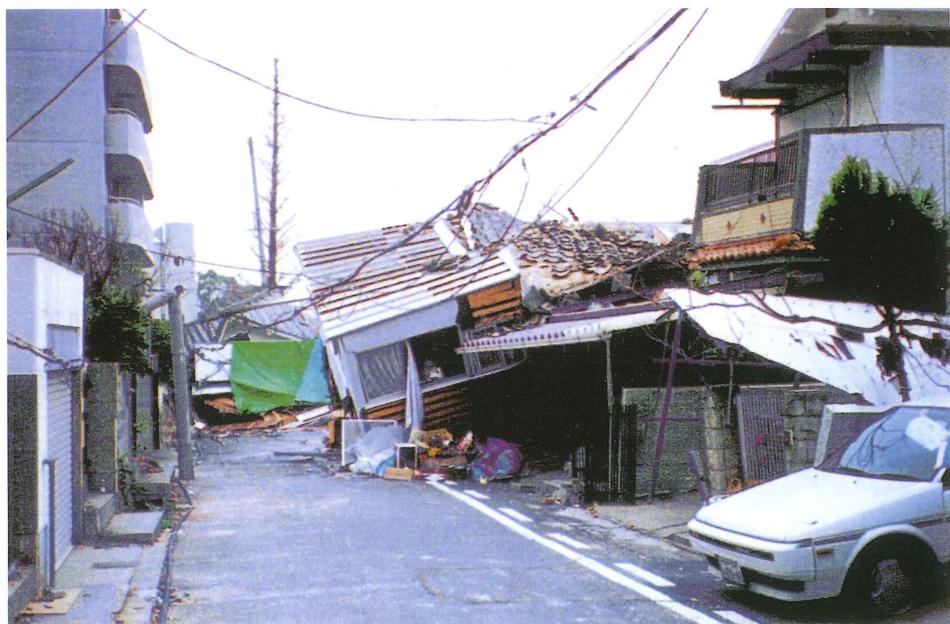
東側木造家屋倒壊状況

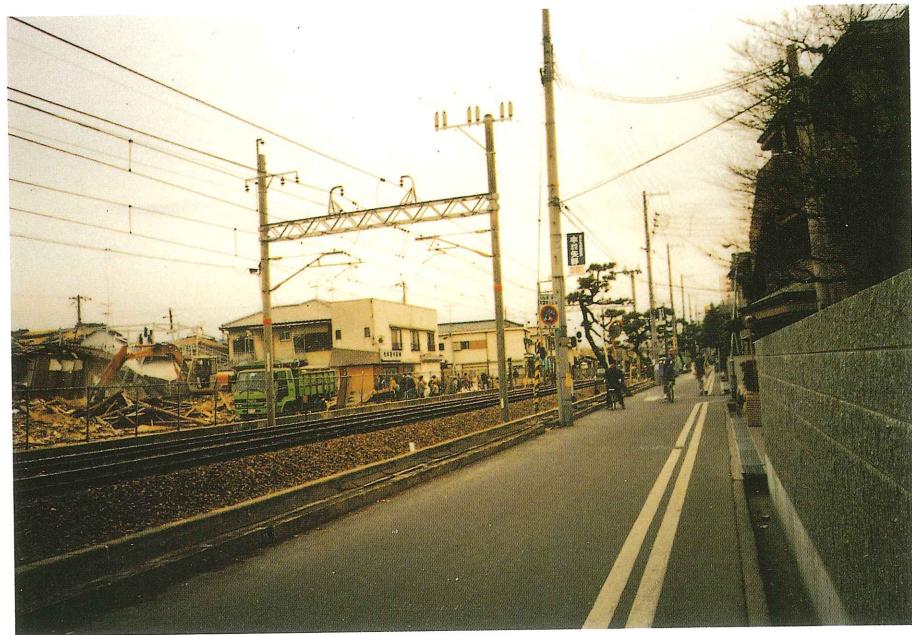
線路を隔てた倒壊した住宅の状況

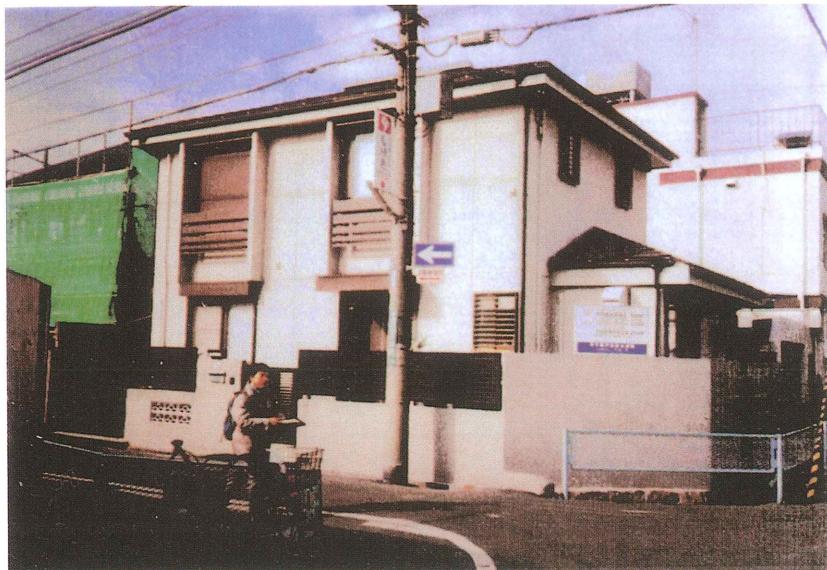
調査 No. 60 戸建て  
西宮市若草町  
正面玄関横より  
建物の変形や外壁のひびわれはみられない。

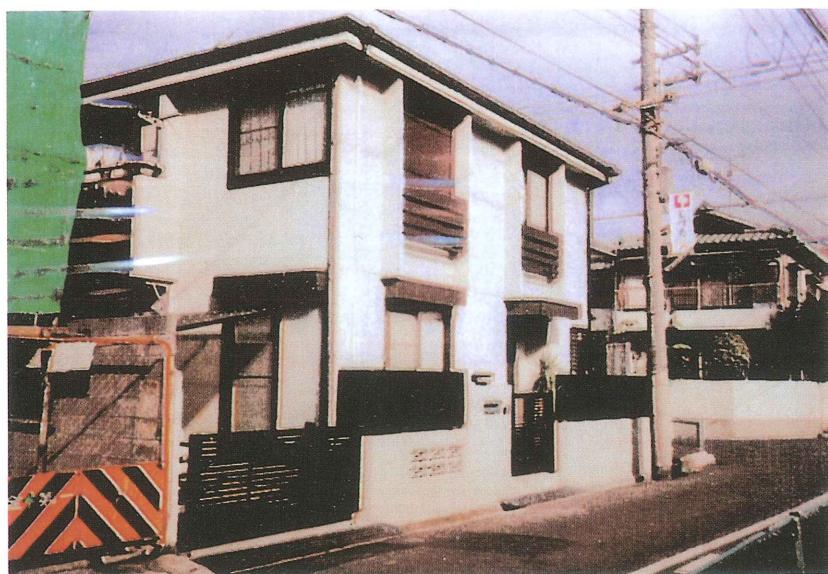
調査 No. 60 戸建て  
西宮市若草町  
正面玄関横より  
周辺の木造家屋にわずかな損傷がみられる。

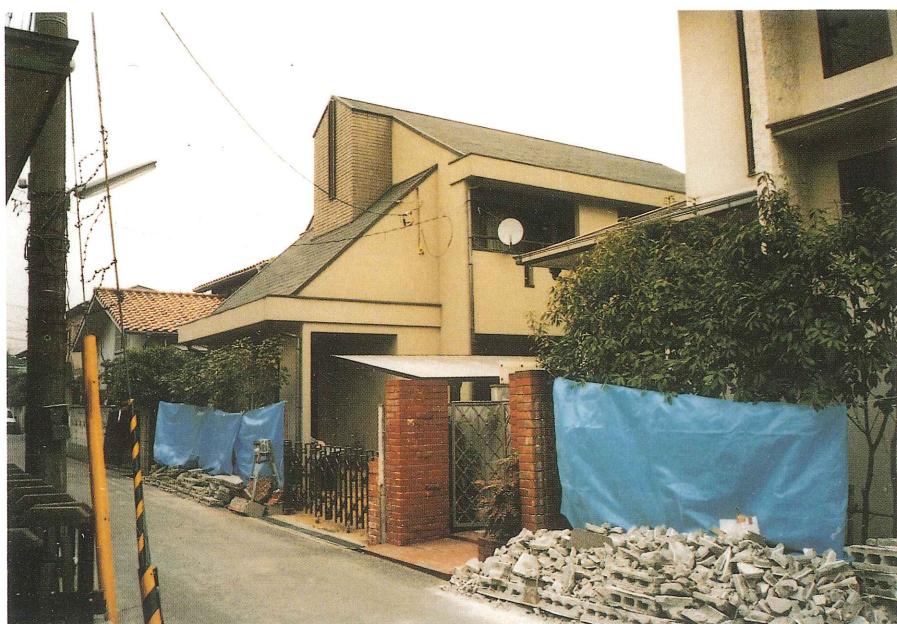
調査 No. 71 戸建て  
西宮市能登町  
建物横より全景  
周辺家屋のブロック塀の倒壊がみられる。

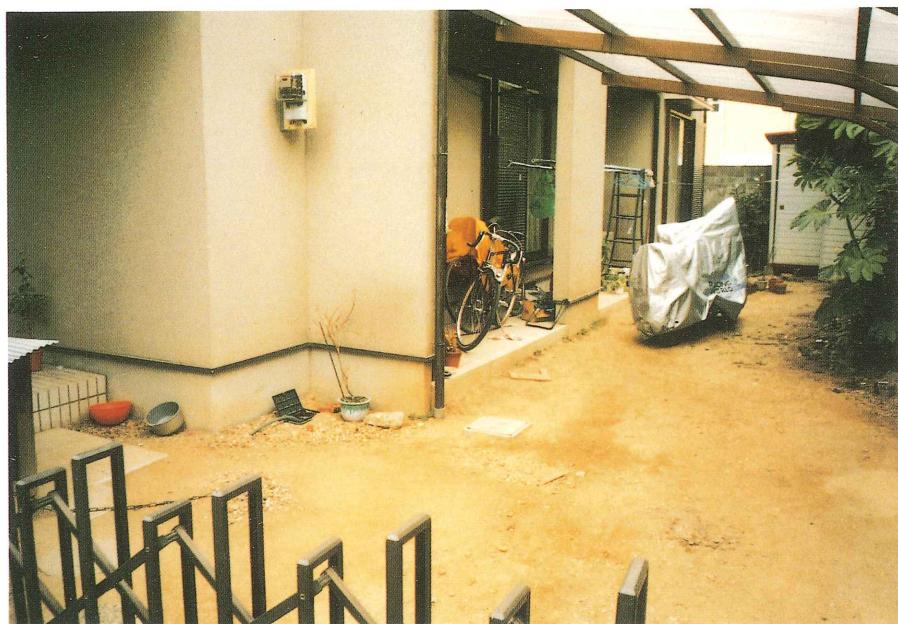
調査 No. 71 戸建て  
西宮市能登町  
建屋と庭  
建物の変形や外壁のひびわれはみられない。
