舗装技術専門委員会報告  
Report of the Committee on Pavement  
**R-35**

天王山古戦橋におけるコンクリート試験舗装最終報告（京都府）  
— 供用 5 年 —

**Final Report on 5 Years Experimental Application of Concrete Pavement  
on RC Decks of Tennozan-Kosenkyo Bridge in Kyoto**

2023 年 3 月  
(Mar. 2023)

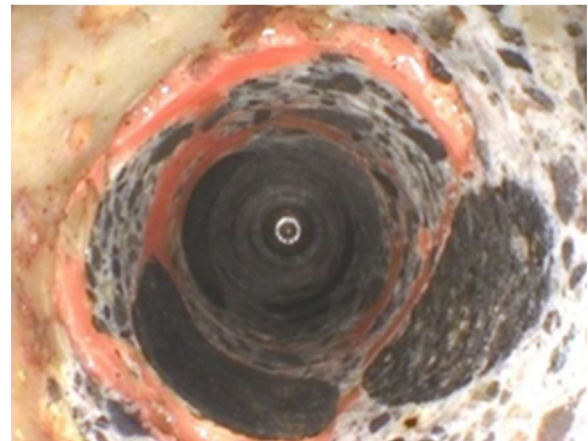
写真-22 可視化したひび割れ

供用 2 年調査においては、後述の供用 1.3 年時に実施した補修工事の良否を判断するため、Single i 工法による微破壊調査を実施した。Single i 工法とは、コンクリート内部のひび割れ等を確認するための小径微破壊コンクリート内部検査手法である。最初に極小口径（φ 5mm）で穿孔を行い（写真－17）、特殊カラー樹脂を注入して（写真－18）硬化後に同位置に 2 次穿孔（φ 9mm）を行い（写真－19）、i-SCOPE（高性能内視鏡）でコンクリート内部のひび割れの状況を観察する（写真－20 および 22）。これにより、床版とコンクリート舗装の界面のひび割れ（剥離）が可視化できる。調査後は、調査孔の埋め戻しを行い現状復旧を行った（写真－21）。

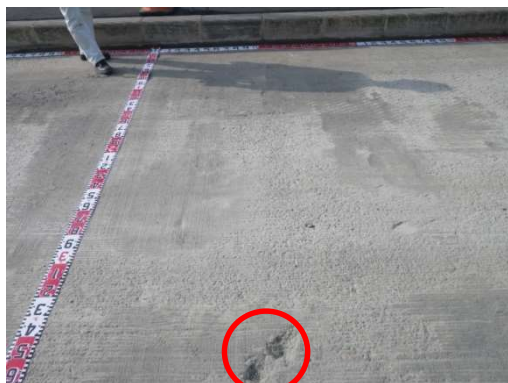
写真－27 既設 RC 床版の様子

施工前の既設 RC 床版の健全性について、既設アスファルト舗装切削後に目視調査を実施した。写真－27 に示すように RC 床版上面にひび割れや砂利化等の損傷は認められなかった。なお、写真下部の赤丸部分は中央分離帯の撤去跡である。写真－28 に示すように、床版からは等間隔で鉄筋の露出が確認された。これらの鉄筋は、おそらく床版コンクリートの打込み高さを管理するための高さ表示鉄筋であると推察されるが詳細は不明である。

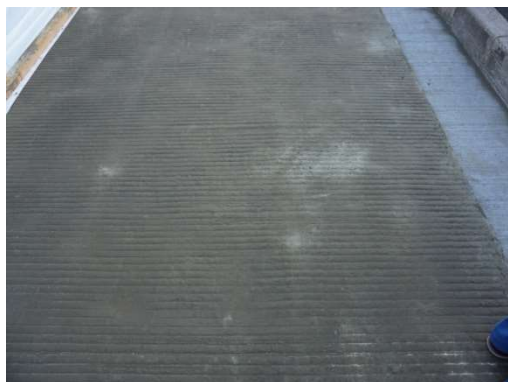
写真-31 路面の様子（施工後 2 日）

ひび割れ調査は竣工時（2016年8月末）と供用3ヶ月、1年（夏季）、1.3年（冬季）（上り車線のみ）、2年（夏季）、2.3年（冬季）、3年、4年、5年で実施した。竣工時の路面にはひび割れは認められなかったものの（写真-31）、打込み後2～3週間が経過した時点ではヘアクラックが確認され（写真-32）、一部ではひび割れ幅0.2mm程度のひび割れも認められた（写真-33および写真-34）。

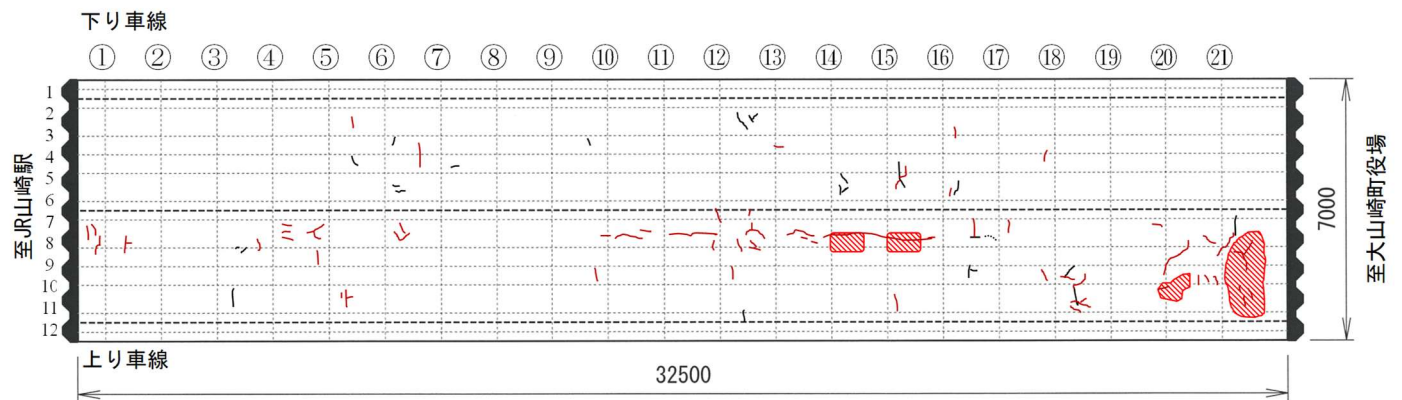
図-13 供用1年(夏季)ひび割れ図 (2017年8月)

供用1年（夏季）調査（2017年8月）では、上り車線の4箇所ではコンクリート舗装と床版の剥離が確認されたため（図-13）、早期の補修（詳細は「5.補修」を参照のこと）を供用1.3年（冬季）（2017年12月）に実施した。しかし、図-14の8-⑩と10-⑳付近の小さい剥離2箇所では、供用2年（夏季）調査時（2018年8月）にほとんど樹脂注入が出来てなかったことが確認された（図-15）。供用2年（夏季）（2018年8月）と図-16に示す供用2.3年（冬季）（2018年12月）との調査結果を比較すると、剥離面積の減少が認められた。これは、外気温の変化に伴うLCMおよびRC床版の膨張、収縮によるものと考えられ、剥離面積が減少する冬季は補修に適さないと判断した。このため、再度の補修は供用3年（夏季）（2019年9月）に実施することとした。

供用 1 年調査において上り車線の一部に舗装と床版との剥離が認められた。ポットホールに至ることを懸念し、供用 1.3 年（冬季、2017 年 12 月）、供用 3 年（夏季、2019 年 9 月）に樹脂注入による補修工法（NETIS : KT-140110-A）を用いた補修工事を実施した。補修前後で打音による剥離調査を行ったところ、注入直後では注入箇所には剥離は認められなかった。

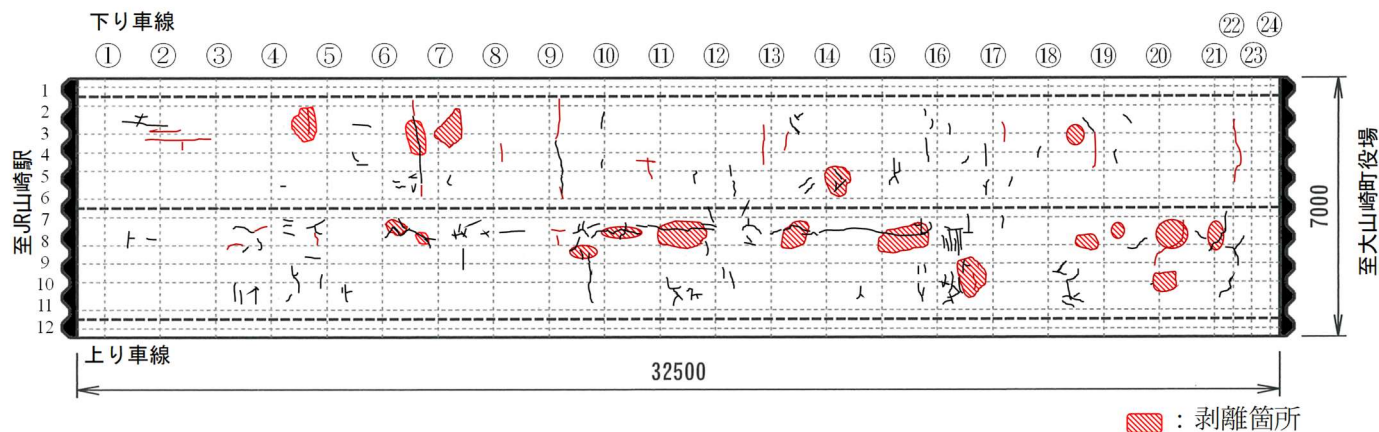
図-17 供用3年（夏季）ひび割れ図（2019年9月）

供用3年（夏季）（2019年9月）の調査結果を図-17に、補修の結果を図-18に示す。図-18の紫のハッチング箇所は、樹脂注入を行ったものの翌日も剥離が確認された箇所を示しており、十分な補修が行えなかった箇所である。これらの箇所は、供用1.3年（冬季）（2017年12月）の補修時に十分な樹脂注入が出来なかった箇所と一致する。これは、剥離箇所の隙間が小さいため、供用1.3年（冬季）（2017年12月）、供用3年（夏季）（2019年9月）のいずれの補修においても十分な樹脂注入が出来なかったものと考えられる。

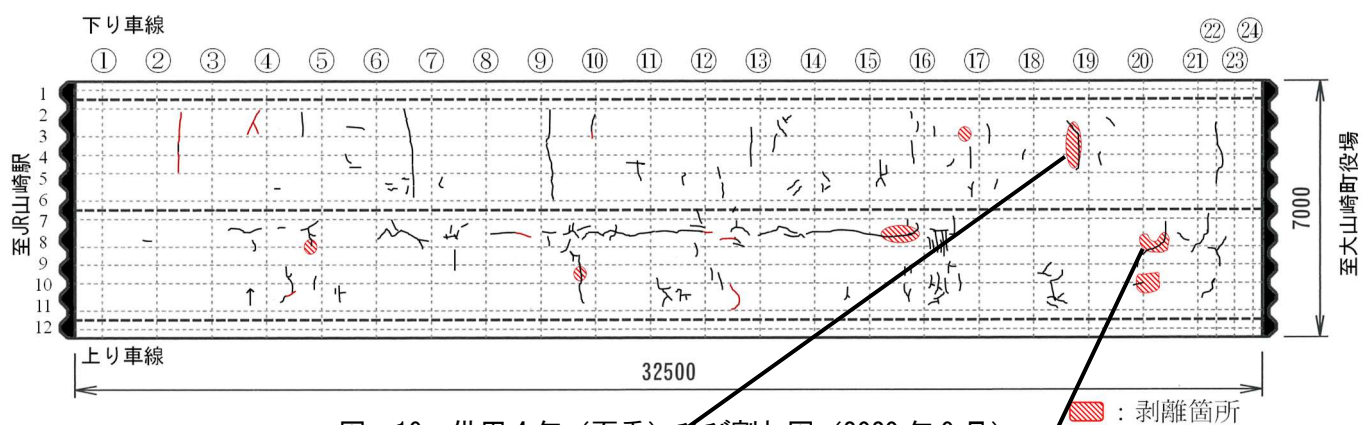
図-19 供用4年 (夏季) ひび割れ図 (2020年9月)

供用4年（夏季）（2020年9月）の調査結果は図-19に示す通りであり、供用3年補修後（2019年9月）の8-⑩と10-⑳付近の小さい剥離が再度確認されたものの、全体的に大きな剥離は認められなかった。比較的大きな剥離である5-⑨、8-㉑のサーモグラフィー測定画像を写真-35に示す。写真の通り、周辺と明確な温度差は認められていない。調査前日は雨天であったが、剥離箇所に低温傾向は認められず雨水は侵入していないと考えられる。また、他の剥離箇所においても同様に剥離と周囲において明確な温度差は認められなかった。

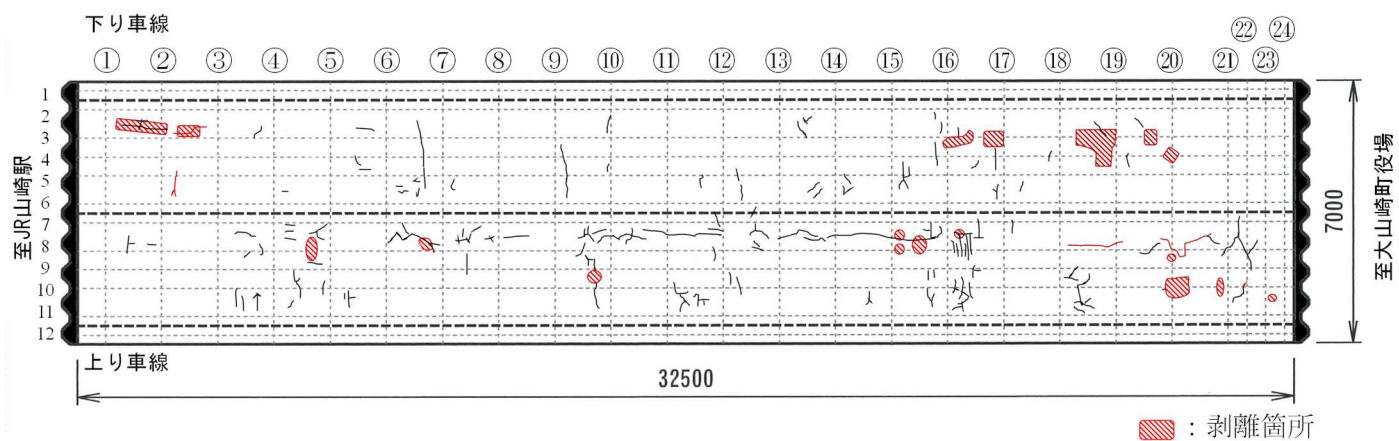
図-20 供用5年(夏季)ひび割れ図(2021年9月)

供用5年（夏季）（2021年9月）の調査結果を図-20に示す。供用4年（夏季）の調査からのひび割れおよび剥離の進展は少なかった。

剥離は主に接着剤未塗布箇所を確認された。一方、前述の模擬床版を用いたLMCの付着強度

試験においては、接着剤無しの試験体においても十分な付着強度が得られている。試験舗装区間で剥離が生じたのは、急勾配に対応するために低スランプとした硬練りの LMC に対して、施工で用いたエア駆動式簡易フィニッシャでは締固めが不十分であったことが一因として考えられる。

以上に鑑み、急勾配でのコンクリート床版上に硬練りの LMC を施工する場合は、接着剤は版全体に塗布することが望ましいと考えられる。

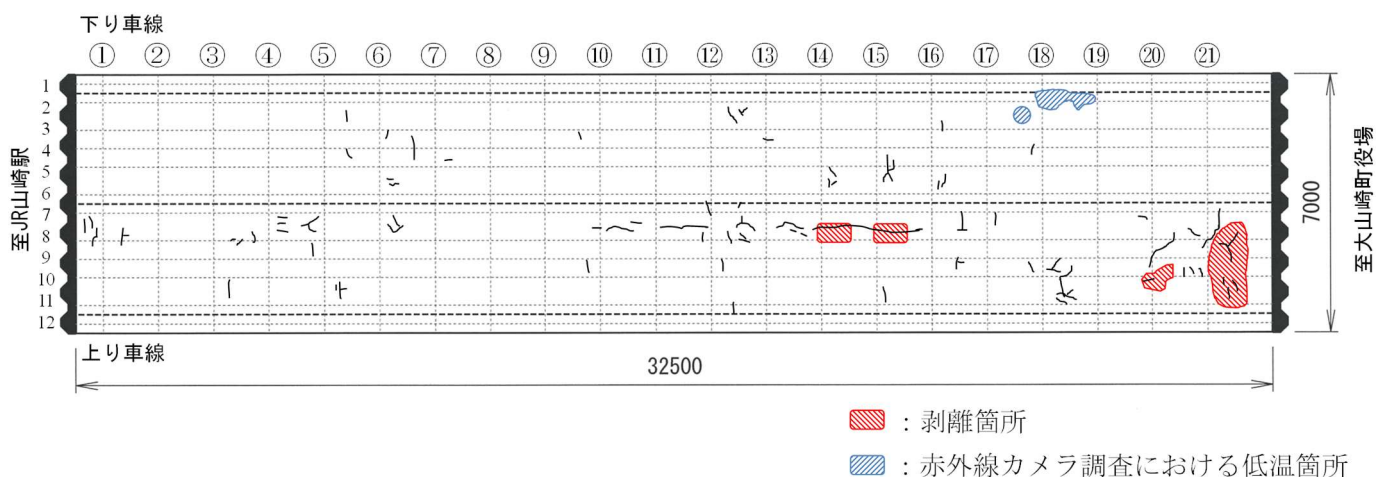
図-21 打音調査結果（黒線はひび割れを示す）

供用1年時の調査結果を図-21に示す。図中の赤いハッチングが剥離箇所を示し、青いハッチングは赤外線カメラ調査による低温部分を示している。竣工および供用3ヶ月の時点では、剥離は認められなかったが、供用1年では上り車線の一部で剥離が認められた。剥離箇所は、ジョイントの付近1箇所、車輪走行位置3箇所の4箇所であった。また、赤外線カメラによる調査では下り車線の一部に低温箇所（剥離し剥離面に水の浸入が疑われる箇所）が認められたが、打音調査では明確な異常は確認出来なかった。

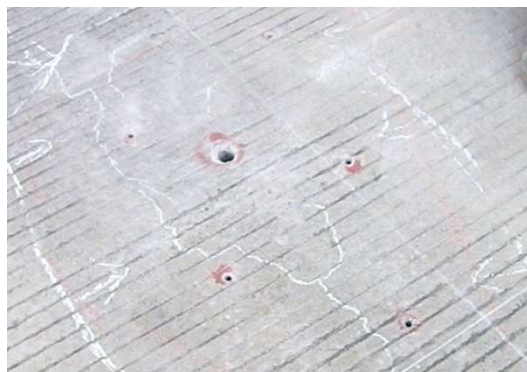
写真-36 削孔完了状況

ただし、今回の施工では水が剥離面にほとんど入らず、ひび割れや他の削孔からの水の噴出は確認出来なかった。これは、剥離面のひび割れ幅が非常に狭いことが原因である可能性がある。(削孔をのぞき込んでも目視では剥離を確認出来なかった)

②で決定した、位置においてコンクリートドリルで舗装を削孔した。穴の深さは、舗装と床版との継ぎ目より深い7cm程度とした。この時中央の一点は剥離面の洗浄に使用するため、径が大きいものとなる。
