日本海東北自動車道（秋田）内越地区改良舗装工事  
連続鉄筋コンクリート舗装のアクティブクラックコントロールによる  
ひび割れ調査報告

2024 年 3 月  
(Mar. 2024)

一般社団法人 セメント協会  
舗装技術専門委員会

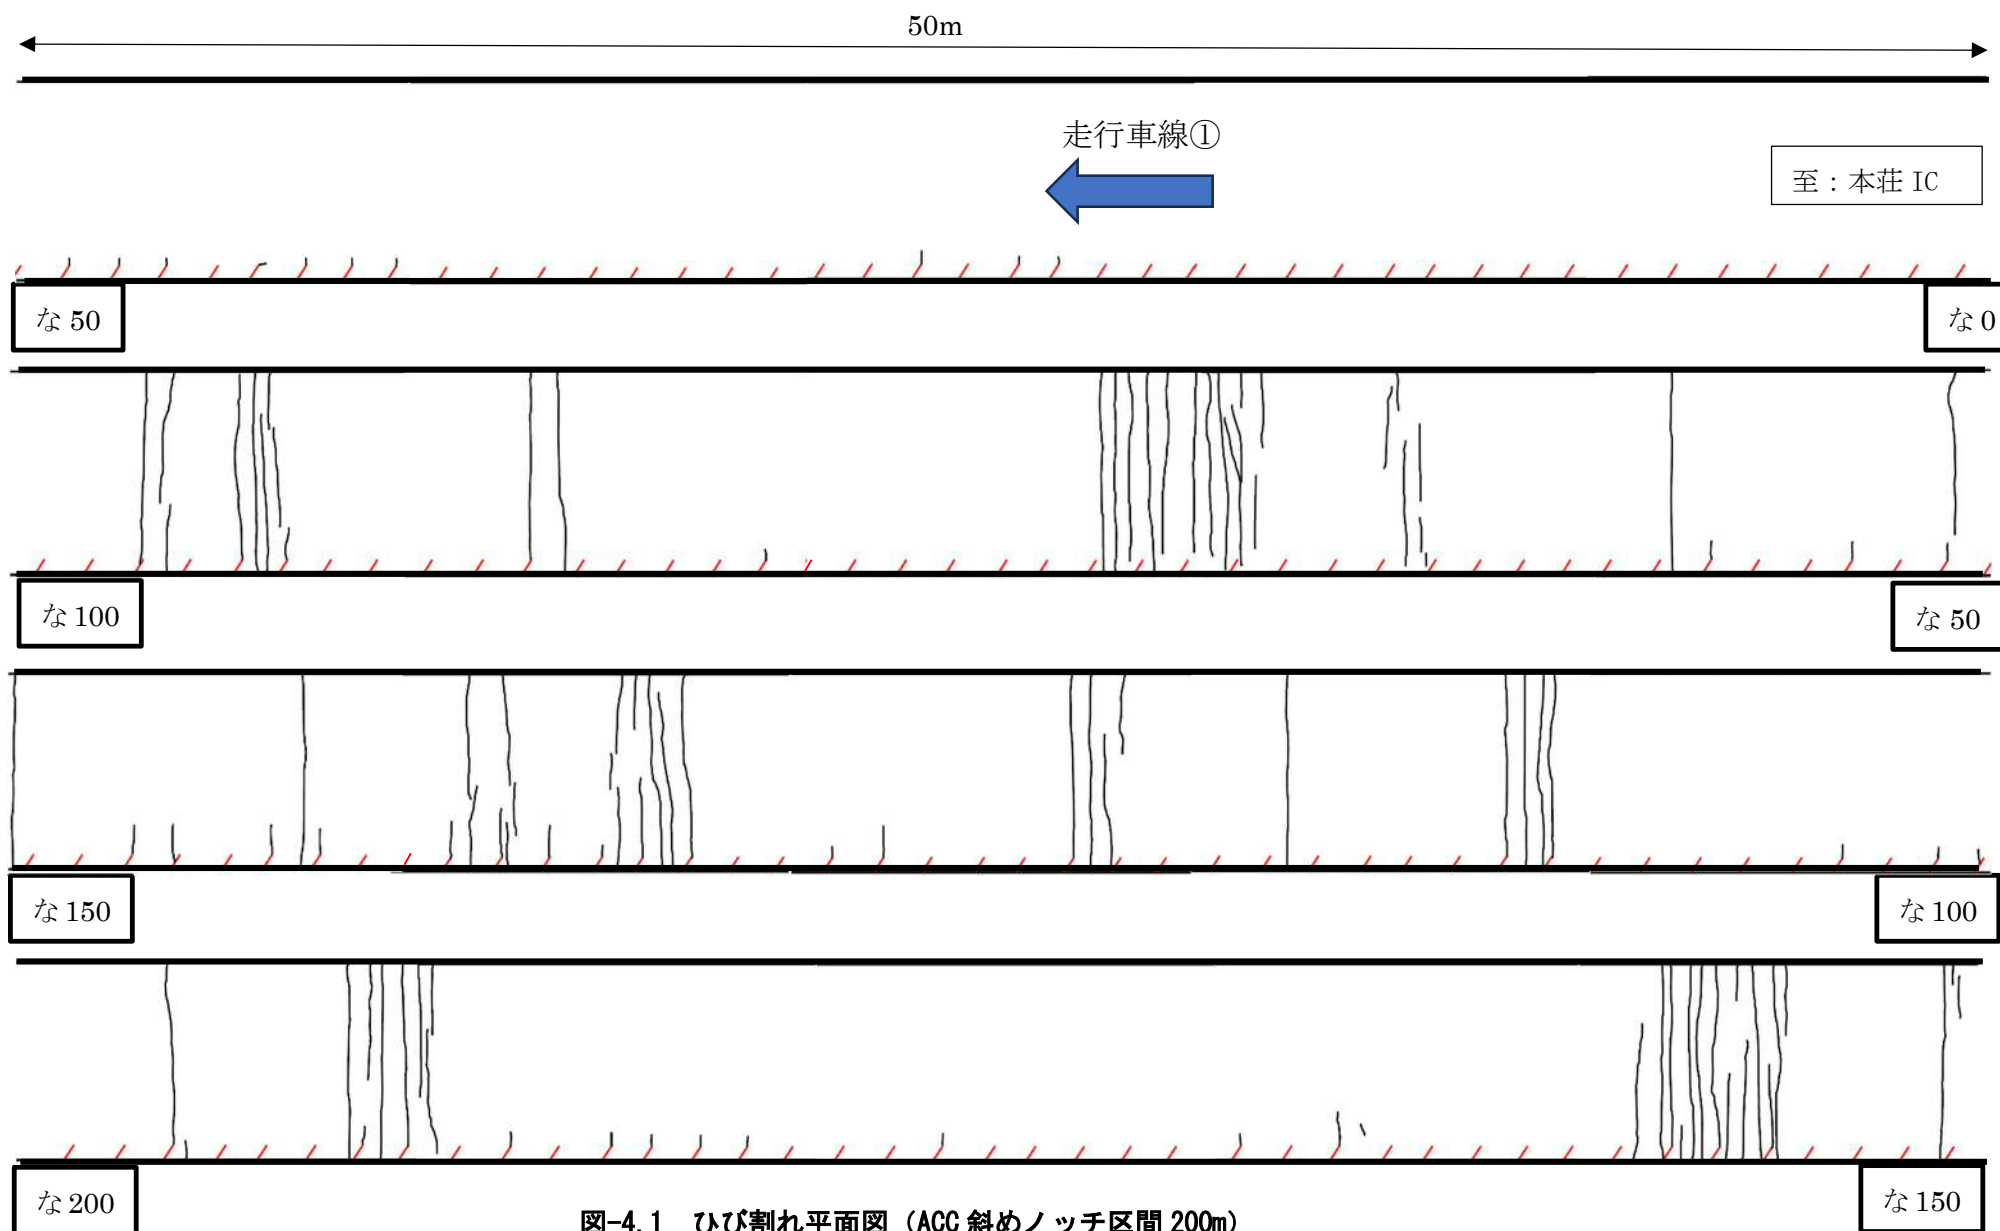
図-4.1 ひび割れ平面図 (ACC 斜めノッチ区間 200m)

図-4.1～図-4.4 および資料図-1～資料図-66 より、いずれの ACC を施工した場合も、ノッチ施工部に人為的にひび割れを誘発させることは出来ず、従来からの CRCP と同様、ひび割れ間隔にばらつきが生じた。しかし、「①ACC 斜め」と「②ACC 直角」を比較すると、「②ACC 直角」の方がノッチ施工部にひび割れが多く誘発できているように見える。

また、参考文献 2) のベルギーでの事例と比較しても、表-4.2 より、ノッチの効果も 30.1～45.2% と小さく、表-4.3 より、ひび割れ間隔 0.6m 以下が斜めにノッチを入れた場合 55.2%、直角にノッチを入れた場合 72.6%と、ノッチを入れない場合 58.3%とほとんど変わりなく、ひび割れが一部の箇所に集中的に発生していることが分かる。また、望ましいひび割れ間隔 0.6～2.4m の割合が少なく、ノッチによるひび割れ分散効果は低かったことが伺える。

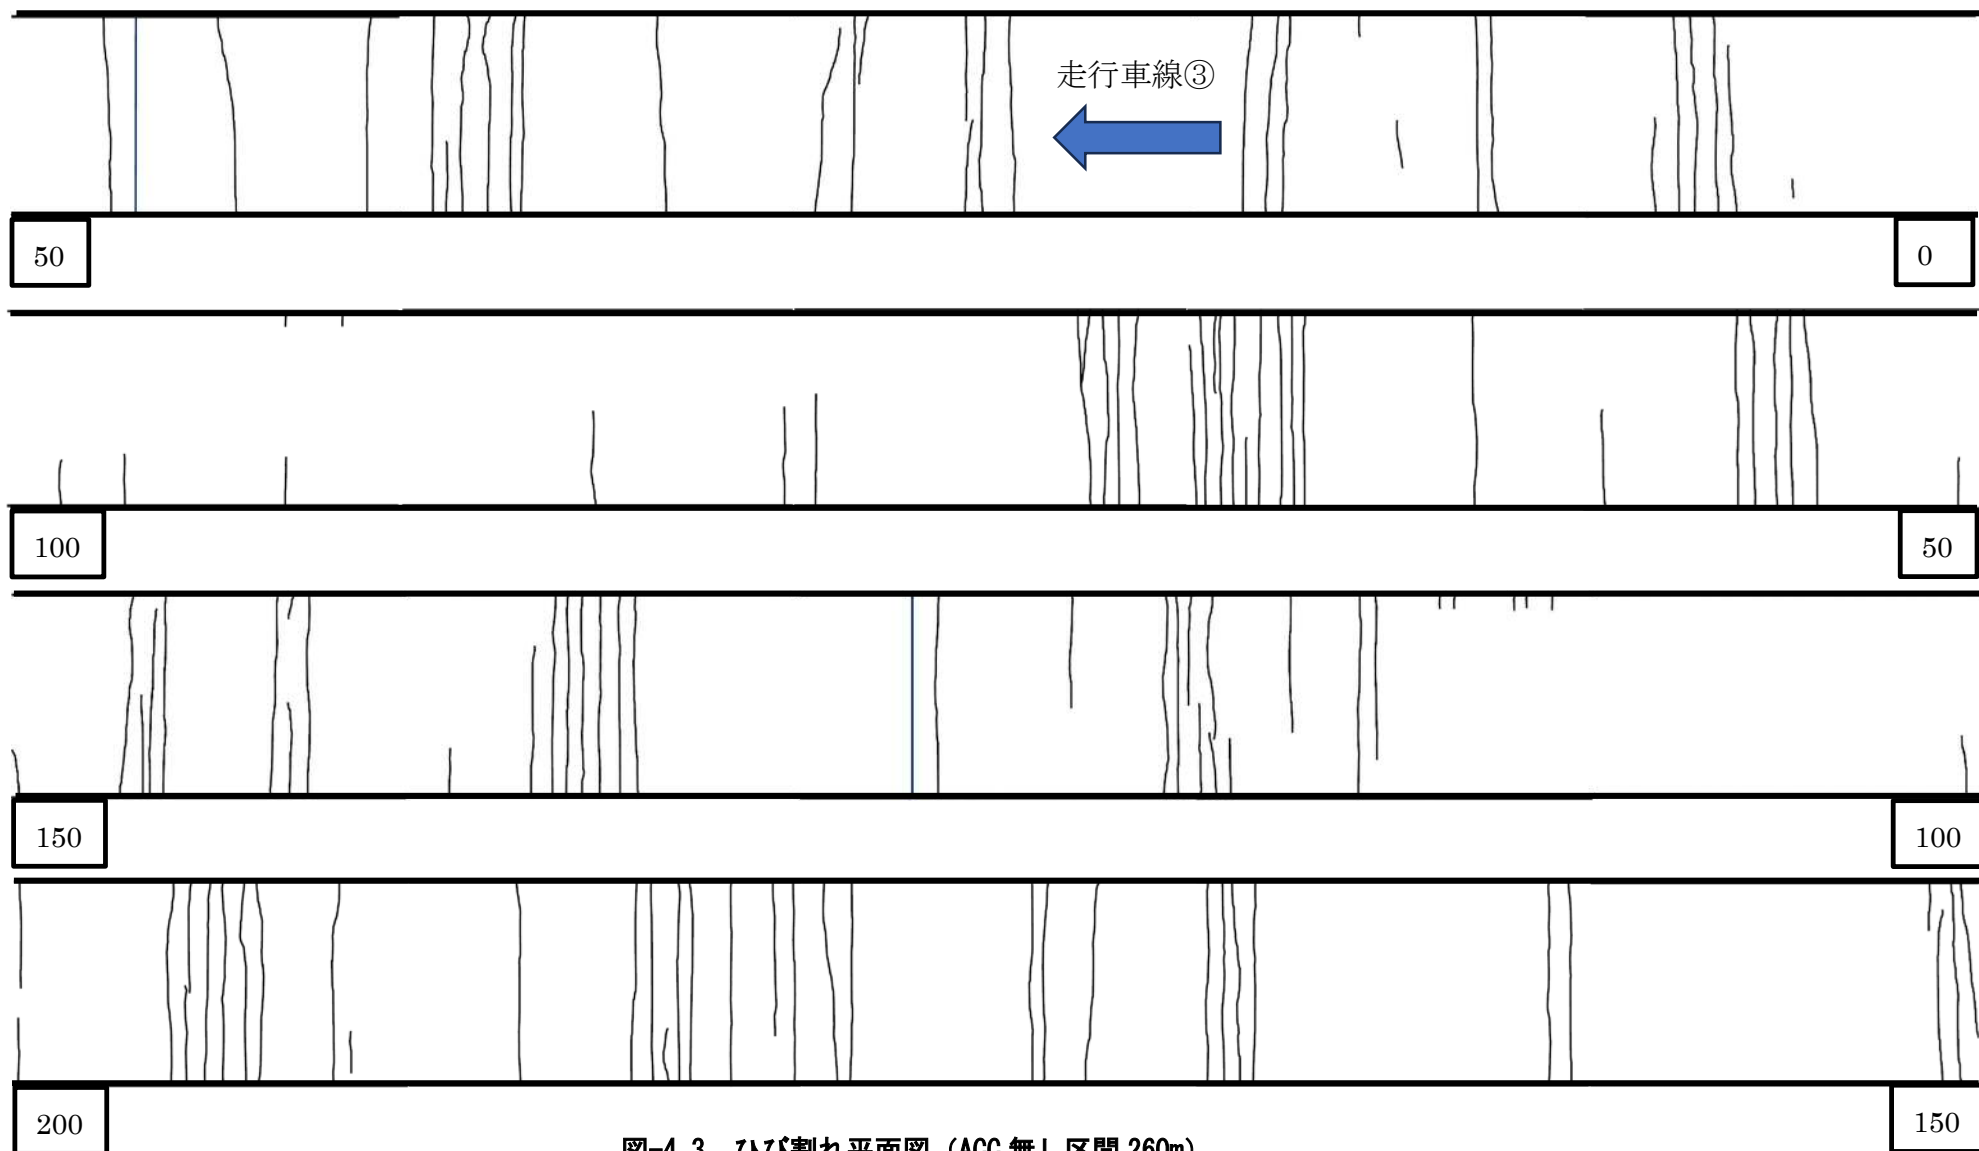
図-4.3 ひび割れ平面図 (ACC 無し区間 260m)

また、表-4.4 より、ACC 施工無しは ACC を施工した場合に比べ、ひび割れ幅が 0.3mm 以上の割合が比較的多い状況であった。
