転圧コンクリート舗装の耐久性目視調査報告書

2007年11月

社団法人 セメント協会 RCCP 耐久性調査合同 WG

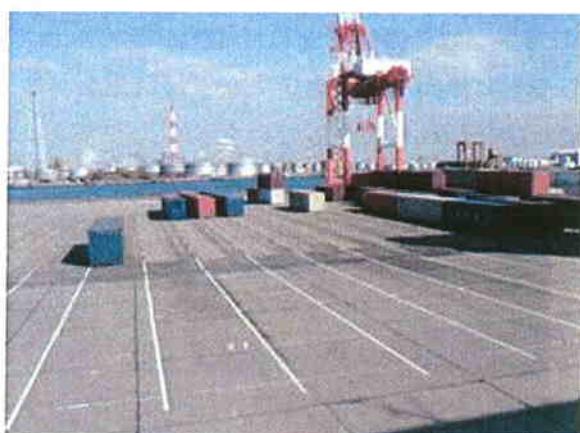
13年経過後、60tの特殊車両が1日約80台走行する荷捌場として引き続き使用されているが、写真-1,2に路面状況や利用状況を示すように、ヤード舗装としての供用性に問題は認められなかつた。版中央部や目地横に連続したひび割れが発生している工区もあるが、原因はアスファルトフィニッシャー敷きならし時の材料分離や端部の転圧方法によるものと推測される。その他の原因によるひび割れの発生は概ね抑制されていた。一部、沈下のためと推測される打換え箇所があった。目地中央部の連続ひび割れの発生状況を写真-3に、目地端部の連続ひび割れの発生状況を写真-4に示す。

写真-1 堺泉北港荷捌場の路面状況

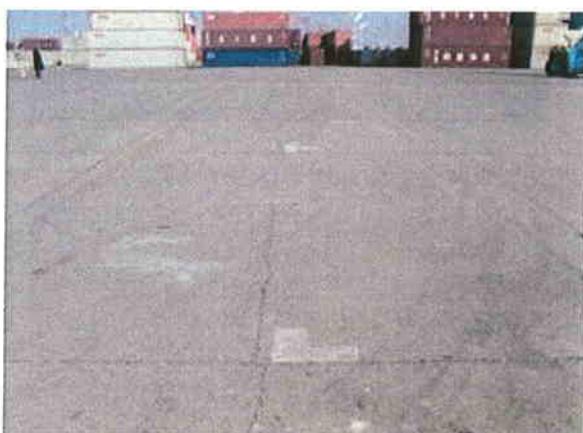
写真-3 中央部の連続ひび割れ発生状況

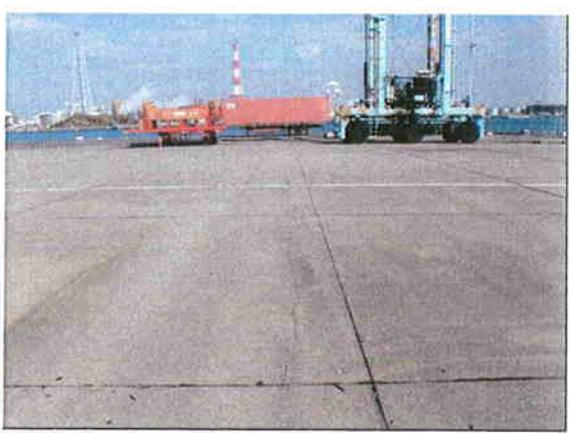
写真-4 目地端部の連続ひび割れ発生状況

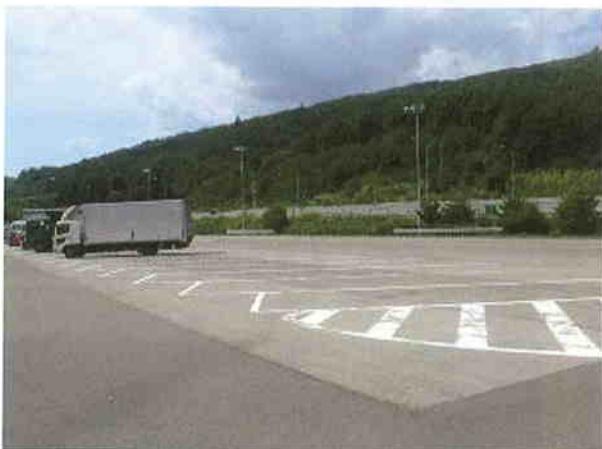
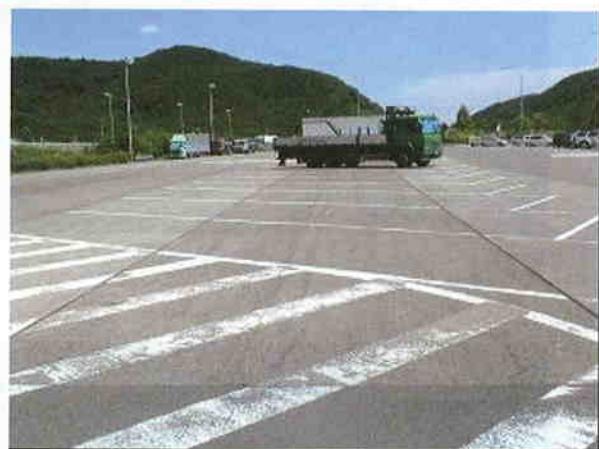
現在も大型車駐車場として供用されている。わだち掘れは発生しておらず、RCCPの導入目的は達成していた。ひび割れが発生している工区もあるが、写真-5,6に路面状況を示すように、ヤード舗装としての供用性に問題は認められなかった。

写真-5 五百川PA入口側

写真-6 五百川PA出口側

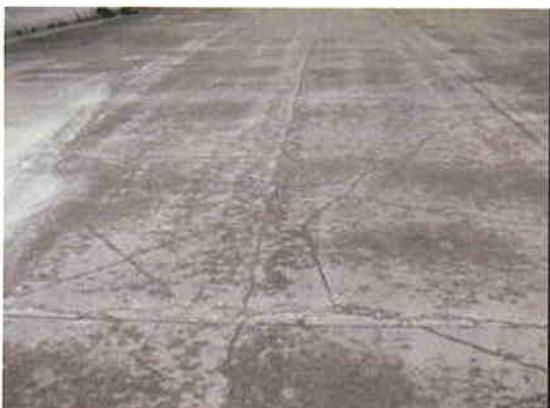
その中で、収縮目地間隔 5m の工区でもひび割れが縦横断に発生していた。ただし、写真-9 に示すように、ひび割れは大部分ヘーアクラックであった。5m の目地間隔でもヘーアクラックが発生していたのは、RCCP の版厚が必要層厚 20cm より薄い 15cm で施工されたこと、写真-10 に示すように使用目的が木材貯蔵から重量物の碎石等の貯蔵場所に変更されたこと、耐用年数を超過して供用されていることによるものと推測される。

写真-9 ヘアーブラックの発生状況

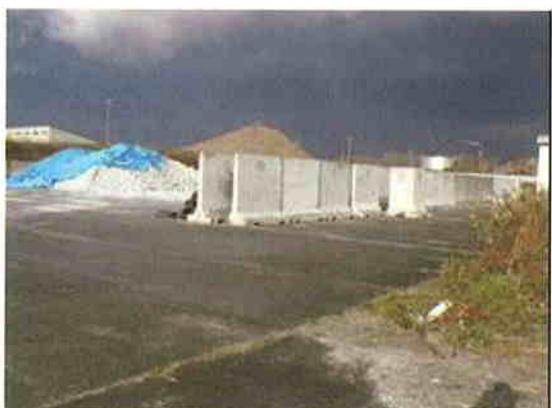
写真-10 碎石等の貯蔵状況

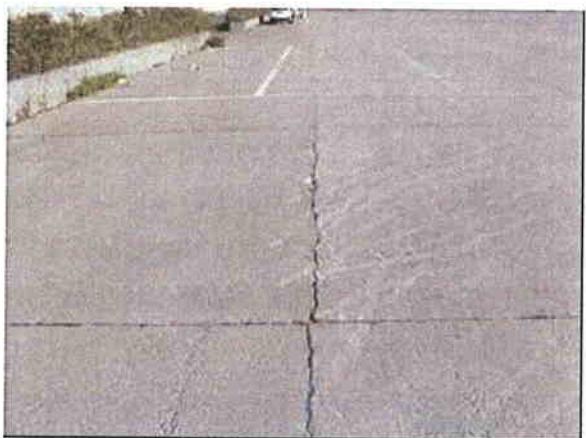
縦目地10mの中に、概ね3m間隔で、写真-12に示すような一直線に筋状のひび割れが発生していた。この原因は、施工時のアスファルトフィニッシャーで敷き均した際に、RCCP混合物が材料分離して発生したものと推測される。施工時の材料分離対策が望まれる。また、苦小牧と同じく寒冷地であるが、凍結融解などによる表面の面荒れは認められなかった。

写真-12 縦断ひび割れ発生状況

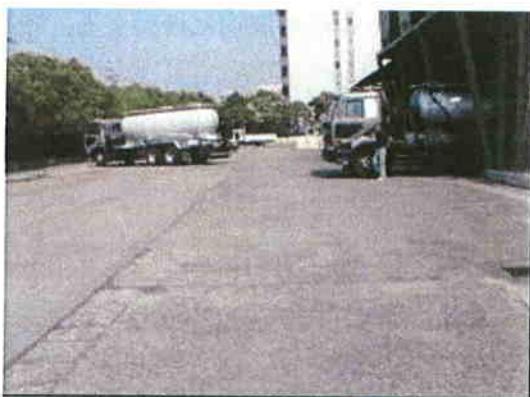
18年経過後、工場内の改築に伴い、施工面積が施工時の約半分800m²になっている。現在もセメント圧送車へのセメント圧送用に利用されている。ノージョイントでありひび割れは発生しているが、写真-13および写真-14に路面概況を示すように、ヤード舗装としての供用性に問題は認められなかった。現行基準の5m間隔で施工されていれば、より供用性の良い舗装として残存していたと推測される。

写真-13 1987年施工箇所 (右側半分)

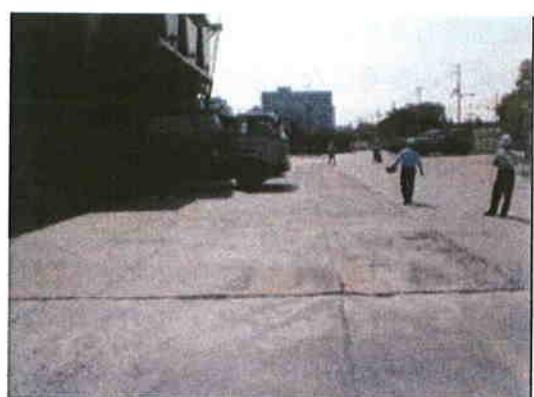
写真-14 横断ひび割れ発生状況

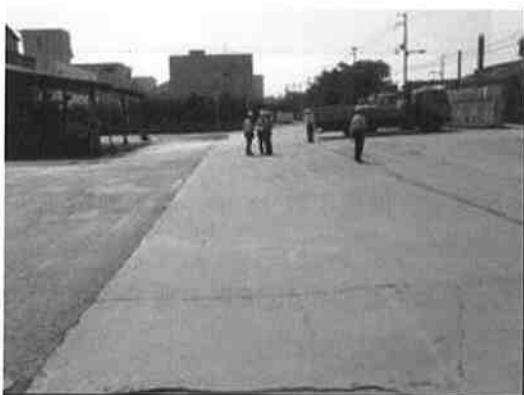
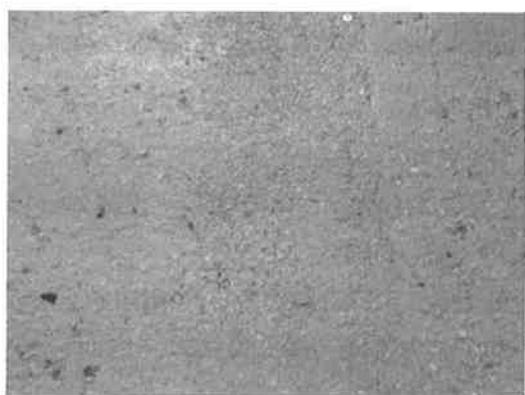
14年経過後、工場内の改築や別の試験施工により、施工時の約半分の1,000m²が残存している。現在もセメント運搬大型車の走行および待機場として供用されている。ノージョイントで施工されており、ひび割れは発生しているが、写真-15および写真-16に路面状況を示すように、ヤード舗装としての供用性に問題は認められなかった。横断ひび割れは、概ね7m間隔で発生していた。

写真-15 1991年施工箇所（右側半分）

写真-16 1991年施工箇所の表面状況

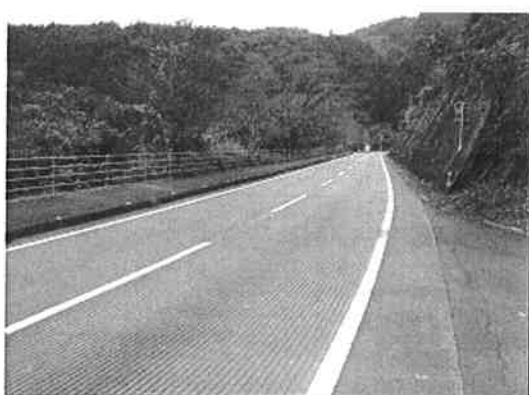
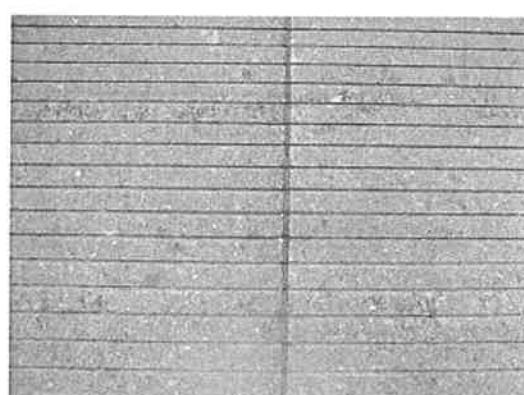
細骨材率の42%と47%、養生日数の2日と3日の違いは、明確には認められなかった。細骨材率の42%と47%で、47%の工区で角欠けや段差が認められた。また、細骨材率が42%の工区では、曲線部にあたる収縮目地間隔20mの箇所でグルーピングが施工されていた。グルーピング箇所の表面状況は、角欠けもなく良好であった。路面状況を写真-17に、グルーピング箇所の表面状況を写真-18

写真-17 R197 号野村の路面状況

写真-18 グルービングの状況

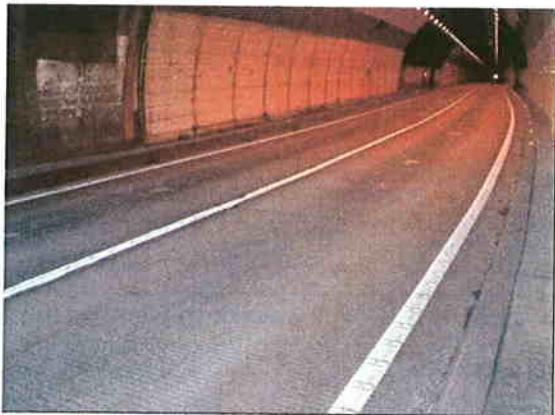
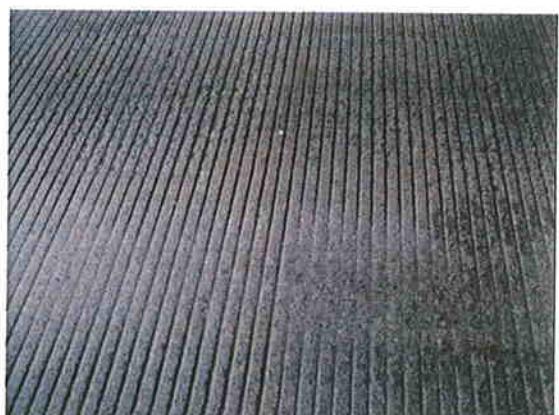
供用 12 年後のグルービングの状況を写真-19、20 に示す。角欠けもなく良好に供用されていた。RCCP の配合条件および施工方法に問題がなければ、RCCP 路面にもグルービングが可能であることが確認された。

写真-19 R230号定山渓トンネルの供用状況

写真-20 グルービングの状況

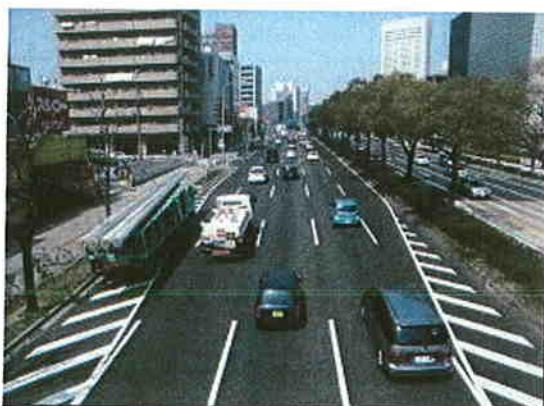
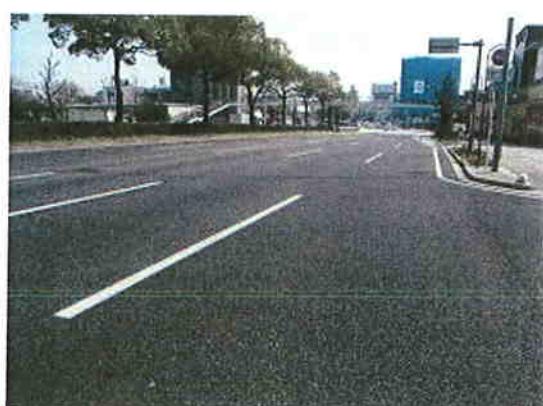
平成17年度道路交通センサスによると、この区間の交通量は64,000台/日である。このような重交通路線で供用4年後の状況は、一部に若干リフレクションクラックと思われるひび割れが発生しているものの、全体的には良好であることが確認された。コンポジット舗装での路面状況を写真-21, 22に示す。

写真-21 コンポジット舗装での路面状況 1

写真-22 コンポジット舗装での路面状況 2
