### 4. 2 鳴瀬川河川堤防 (2003年宮城県北部地震で被災後復旧)

### (1) 施設概要

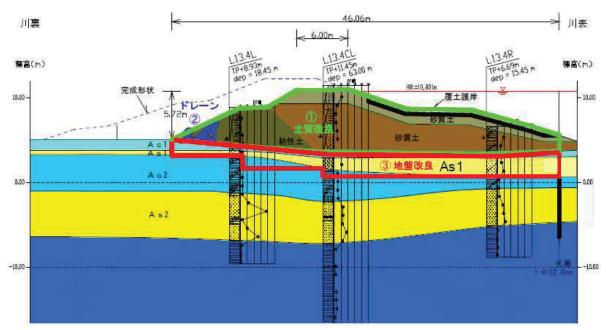
図 4.2.1 鳴瀬川左岸二郷地区 (13.4k) 土質断面図 2)

鳴瀬川左岸に位置する二郷地区の堤体を含む土質断面図を図 4.2.1 に示す。ここで、液状化による 堤防変形への影響が大きい As1 層を対象にセメント系固化材で基礎地盤全面の地盤改良が実施され た。基礎地盤の改良工事の概要は表 4.2.1 のとおりである。施工深度は、改良場所の土質状況を勘案 して決定され、2.5~8.0m である。改良深度別に区画割りした一例を図 4.2.2 に示す。また、施工状 況を写真 4.2.2 に示す。
