4. 3 ふくしま海洋科学館（アクアマリンふくしま）

(1) 施設概要

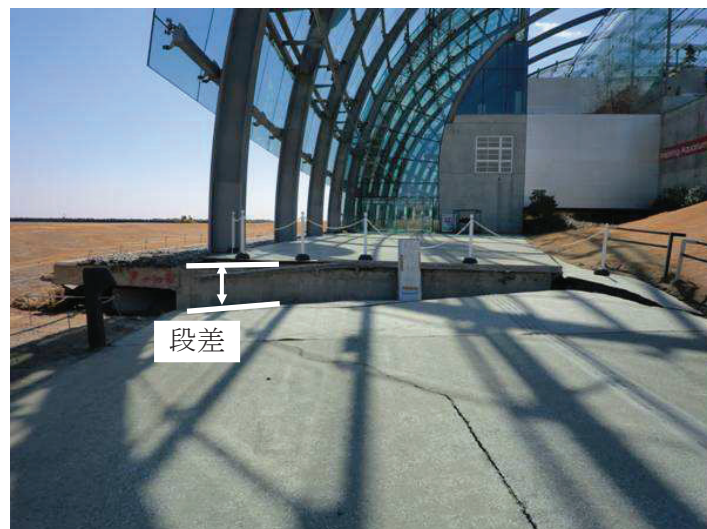
対象施設は、今回の地震により震度 6 弱の揺れを受けるとともに、高さ 3.3m の津波の襲来を受けた。津波による浸水により電気設備が使用不能となったほか、写真 4.3.2 に示すとおり外構部が沈下したが、構造的な被害はほとんど生じなかった。

写真 4.3.2 地震後の外構部の状況

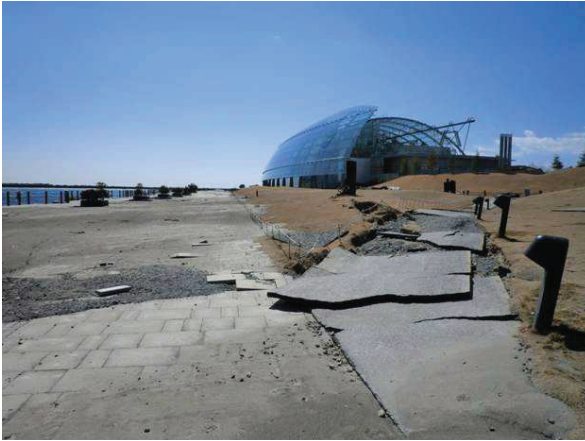
しかしながら、液状化対策を実施していない施設周辺については、写真 4.3.3、写真 4.3.4 に示すとおり、地盤の隆起や沈下が認められた。

写真 4.3.3 施設周辺の被害状況その1

液状化対策として、格子状深層混合処理工法を施工した本施設は、構造的な被害はほとんど生じていなかった。一方、格子状深層混合処理工法を施工していない場所については、沈下や隆起などの被害があった。この結果より、格子状深層混合処理工法の液状化防止効果が確認された。

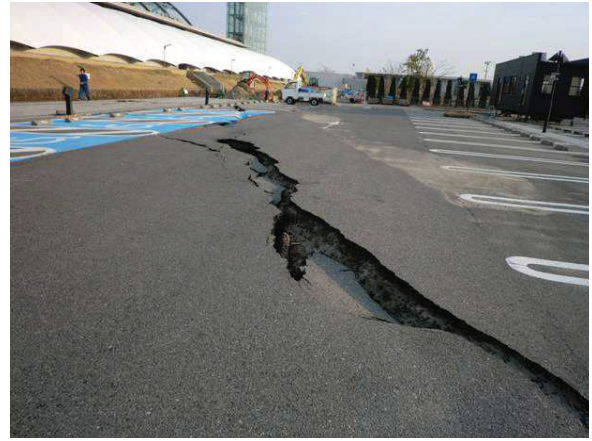
写真 4.3.4 施設周辺の被害状況その2
