#### 4. 4 浦安市舞浜の立体駐車場・劇場<sup>1)</sup>

##### 4. 4. 1 立体駐車場

## 4. 4. 2 劇場

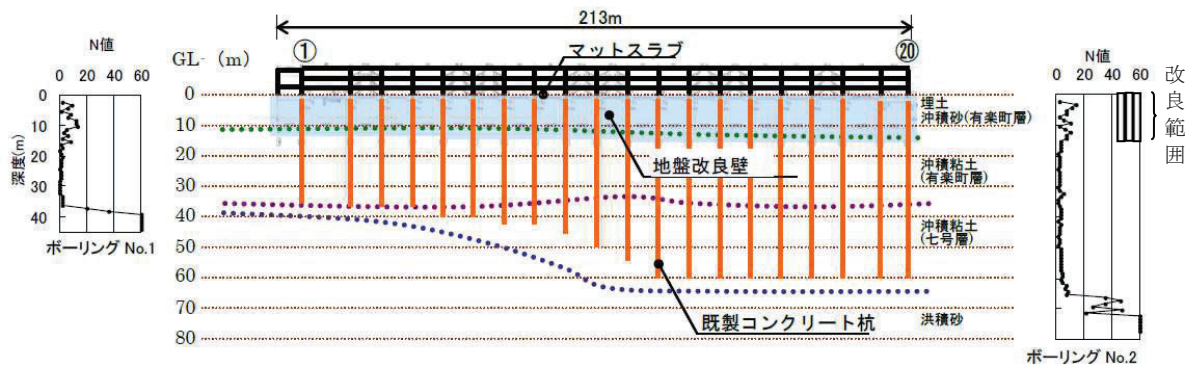
図 4. 4. 1 基礎構造と地盤概要

地盤条件は、図 4. 4. 1 に示すような  $N$  値分布で、地表から GL-14m まで  $N$  値 10 程度の埋め立て層ならびに砂層が分布し、その下に沖積粘土層が分布している。地下水位は GL-1.8m である。沖積粘土層下端深度は、敷地内で大きく変化しており  $N$  値 50 以上の安定した支持層は、①通りで GL-39m、②通りで GL-72m である。既製コンクリート杭先端は、GL-33~GL-55m で過圧密粘土層内とされている。

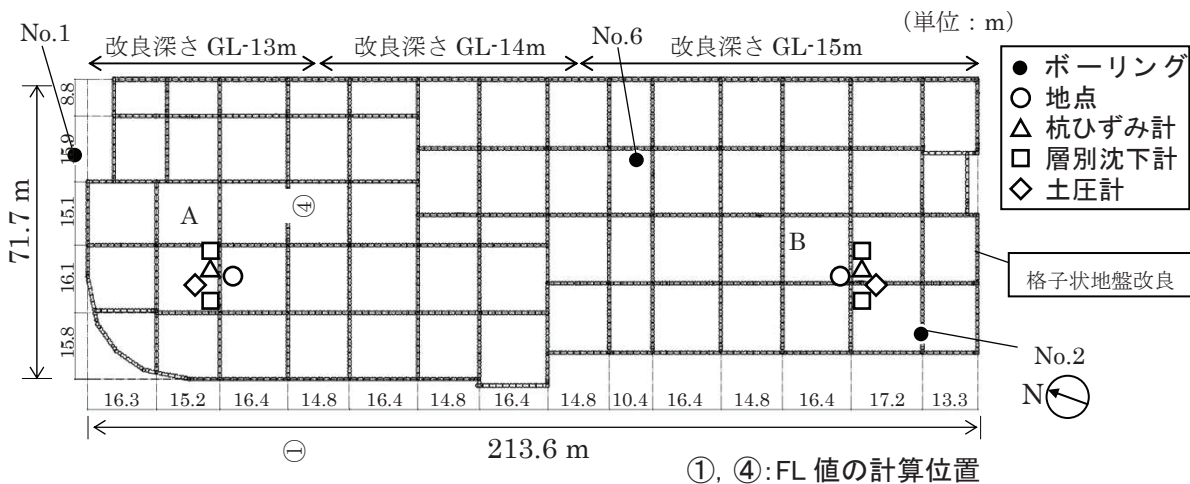
図 4. 4. 2 改良体の格子状配置と計測器の配置

地表付近の埋め立て層および砂層は、地震時に液状化の発生が懸念されるために格子状地盤改良が併用されている。設計では、地表面最大加速度を  $250\text{cm/s}^2$  として改良体強度が設定され、設計基準強度  $F_c=1800\text{kN/m}^2$  とされ、図 4. 4. 2 に示すように、格子の基本間隔は  $15.6 \times 16.5\text{m}$ 、施工長は 14m とされた。格子状地盤改良は  $\phi 1000\text{mm}$  の 2 軸の施工機により造成され、施工後の改良体から採取したコアの材齢 4 週における一軸圧縮強さの平均値は  $5800\text{kN/m}^2$  であることが確認された。

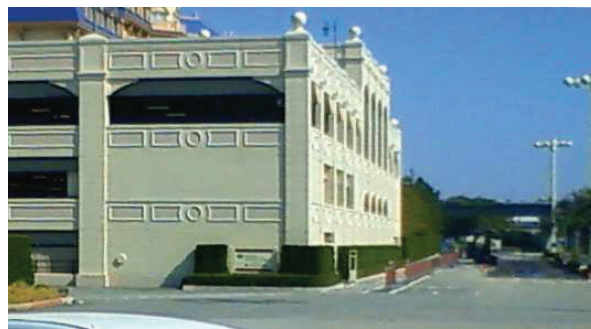
写真 4.4.1 地震後の立体駐車場 (2011.3.13 撮影)

震災後、立体駐車場から 3~4m 離れた位置に地盤沈下によると考えられるわずかな段差が認められたが立体駐車場には被害は生じていないと報告されている (写真 4.4.1)。

同一敷地内の平面駐車場では、液状化による噴砂が大量に発生する被害が生じている。

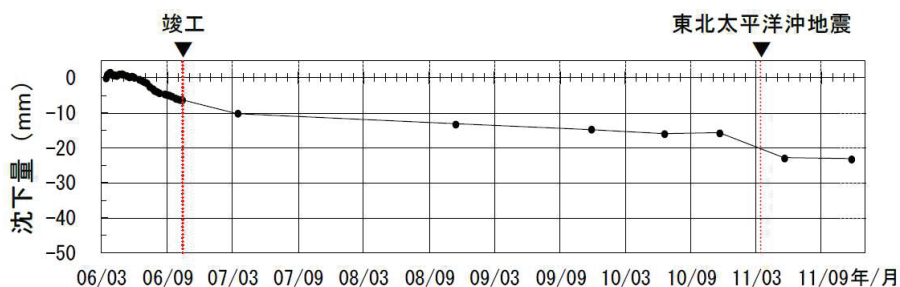
図 4.4.3 沈下計測結果

図 4.4.3 は建設時から測定されている建築物の沈下測定結果である。地震により 7mm 程度沈下が進行していることが確認されているがその後安定している。図 4.4.4 は基礎スラブ底面下に設置された土圧計および水圧計の測定結果である。地震の前後で土圧の変化もないことから格子内部での液状化や地盤の沈下は発生していないと推定された。

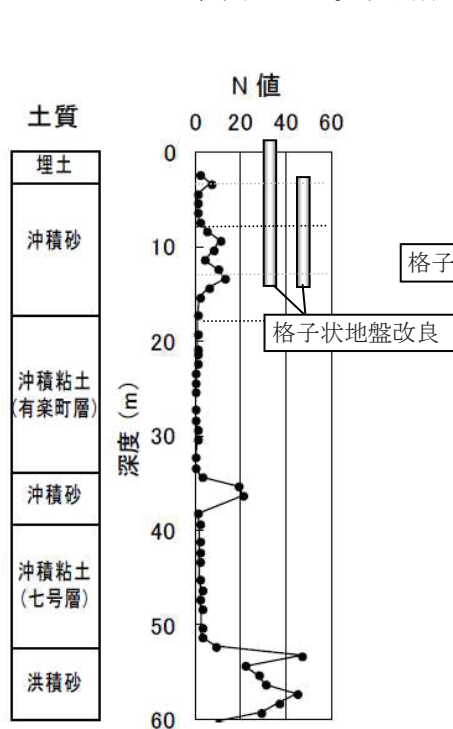
図 4.4.5 地盤概要

地盤概要を図 4.4.5 に示す。地盤構成は立体駐車場と同じであり、深度 15m 程度までは液状化の可能性が高い。そこで、液状化防止を目的として格子状地盤改良が採用された。地盤改良の仕様は立体駐車場と同様に設定され、格子間隔は 15.5m×14.3 m (最大)、改良深さは GL-16m までとし、図 4.4.6 に示すように改良体の配置が決められた。改良体の天端レベルは基礎深さが異なるため GL-0.5~4.45m の範囲にある。改良体の設計基準強度は 1500kN/m<sup>2</sup> である。

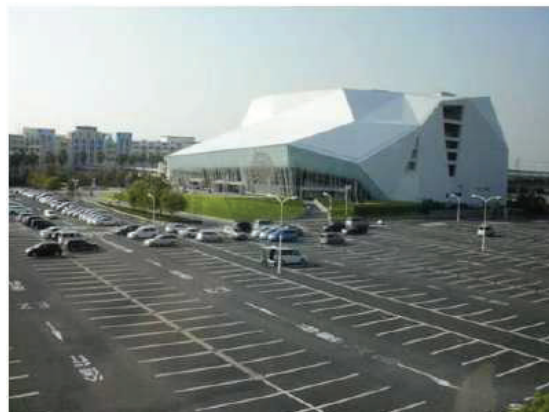
写真 4.4.2 劇場施設（2011. 5. 18 撮影）

建物と周辺地盤の間に段差などは認められず、建物近傍では噴砂などの液状化の痕跡は確認されなかった。建物の地震後の状況を写真 4.4.2 に示す。

建物直下および周辺では液状化が発生せず、地盤改良効果があったものと考えられる。
