4. 5 浦安市クリーンセンター 再資源化施設

(1) 施設概要

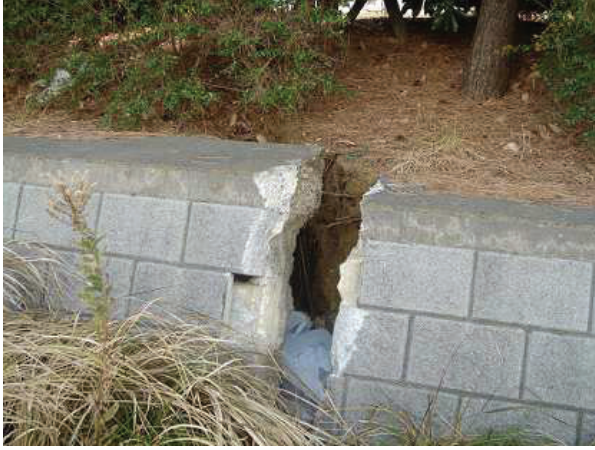
地震により敷地内の地盤改良を実施していない部分では、写真 4.5.2 および写真 4.5.3 に示すとおり緑地帯の擁壁ブロックの割れやずれ、舗装の割れや段差が認められ、一部では噴砂も見られた。また、周辺道路についても、写真 4.5.4 および写真 4.5.5 に示すとおり、液状化に伴って舗装の亀裂や隆起、噴砂などの被害が認められた。

写真 4.5.2 緑地帯擁壁の破損

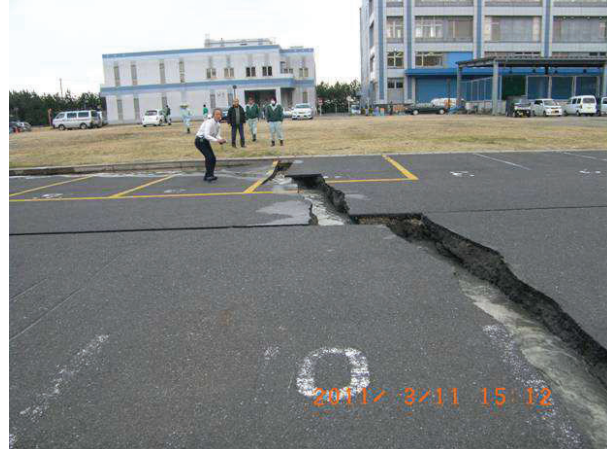
写真 4.5.3 舗装の損傷

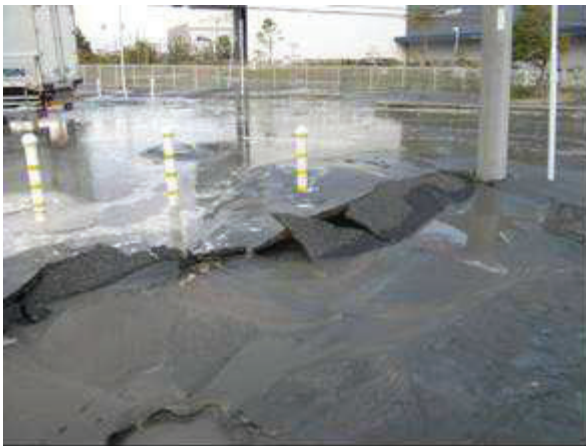
写真 4.5.4 周辺道路の被害状況

本施設の周辺道路は、液状化被害が著しく、亀裂、隆起および噴砂が認められた。このような場所に立地しながら、セメント系固化材により地盤改良された本施設は、地震による操業停止が一度もなく、都市機能を停止させることがなかった。これより、セメント系固化材による地盤改良は、被害を最小限に食い止め、構造物の本来の機能の発揮に寄与したと推察できる。

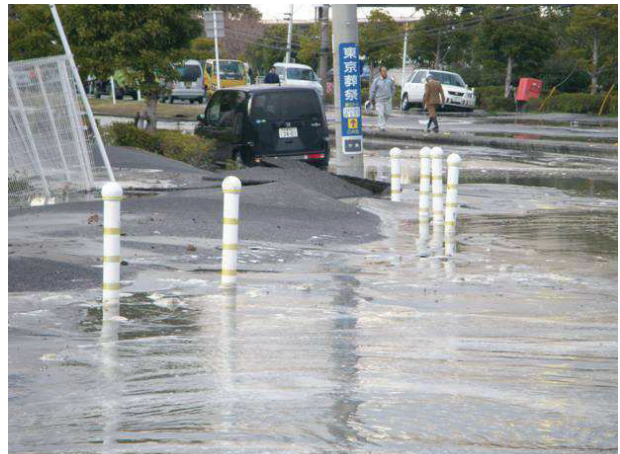
写真 4.5.5 周辺道路の液状化
