事例 4.6.3	アクアワールド茨城県大洗水族館	
構造物種類	鉄筋コンクリート造 5階建て	
所在地	茨城県東茨城郡大洗町	
改良仕様	改良範囲：ベタ・布基礎下部 改良深度：1.34～5.44m 改良体径：1200 mm 改良体設計基準強度：1000kN/m ²	改良材：汎用固化材 W/C : 100% 添加量：250 kg/m ³ 改良目的：沈下低減、液状化防止
地盤条件		
配置図		
被害状況	<p>構造物本体 : 一部に軽微な損傷 (側壁のクラック (写真②)、屋外階段の不同沈下 (写真③))</p> <p>周辺地盤 : 駐車場に不同沈下あり (写真④)</p>

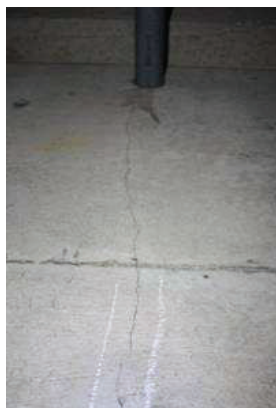
写真② 構造物内の側壁のクラック

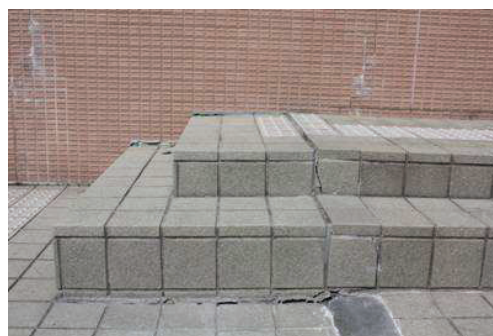
写真③ 屋外階段の不同沈下

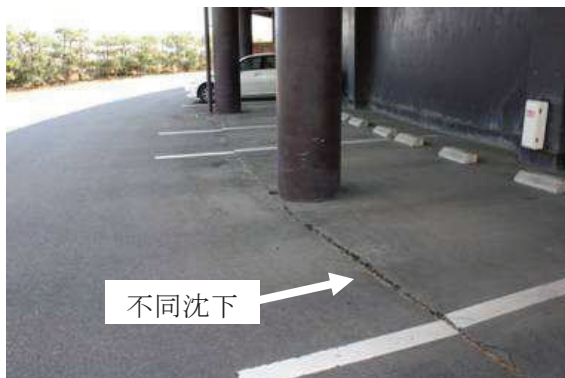
写真④ 駐車場の不同沈下
