状況写真

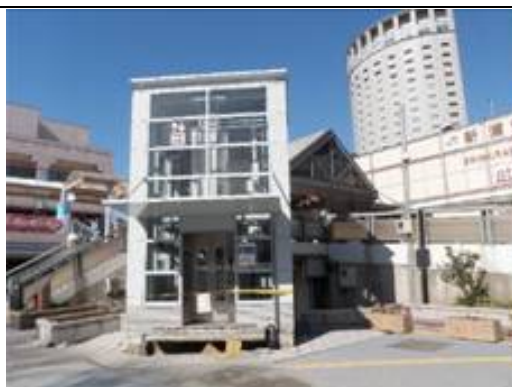
写真① エレベータ本体（被害なし）

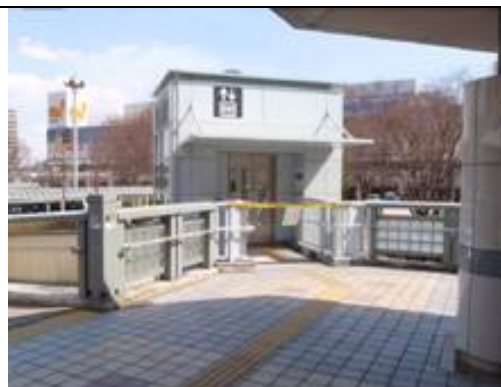
写真② 上層階（段差なし）

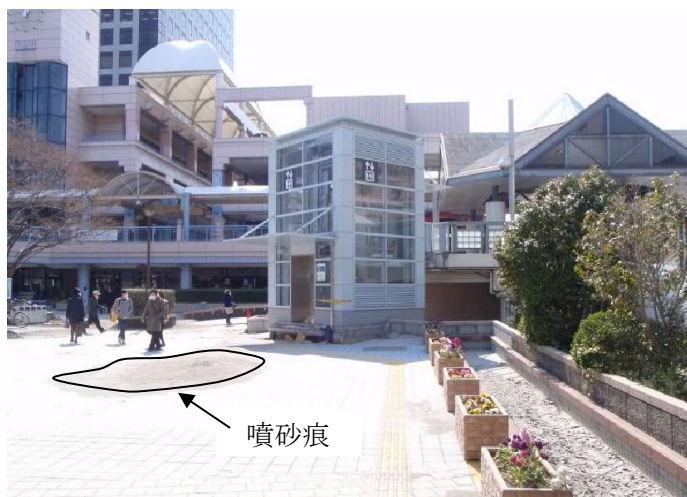
写真③ 周辺地盤（噴砂痕あり）
