| 事例 4.6.4 | エレベータ棟 | |
| 構造物種類 | 鉄骨造 2 階建て | |
| 所在地 | 千葉県浦安市入船 | |
| 改良仕様 | 改良範囲：独立基礎下部 改良深度：16m 改良体径：600 mm 改良体設計基準強度：640kN/m ² | 改良材：汎用固化材 W/C : 80% 添加量：300 kg/m ³ 改良目的：支持力確保、沈下防止 |

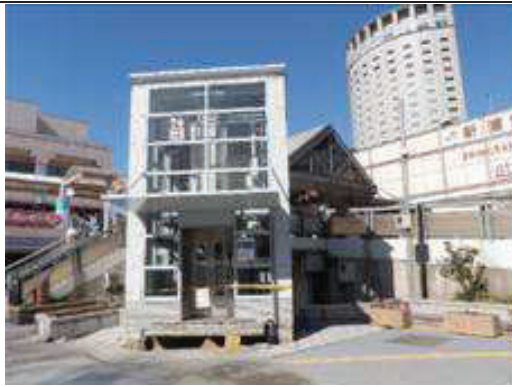
写真① エレベータ本体（被害なし）

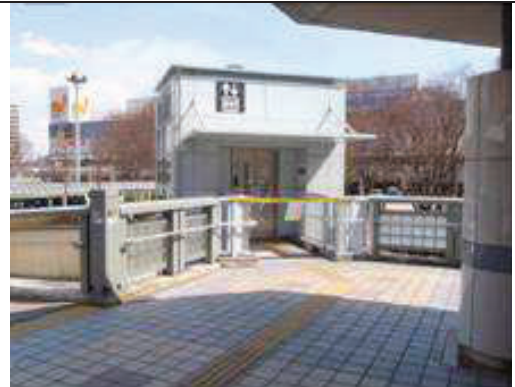
写真② 上層階（段差なし）

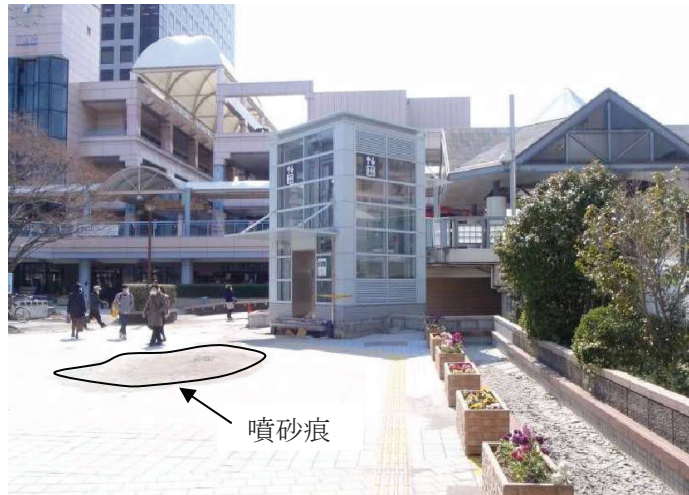
写真③ 周辺地盤（噴砂痕あり）
