3.6 施設運用下における復旧工事～仙台空港アクセス鉄道～

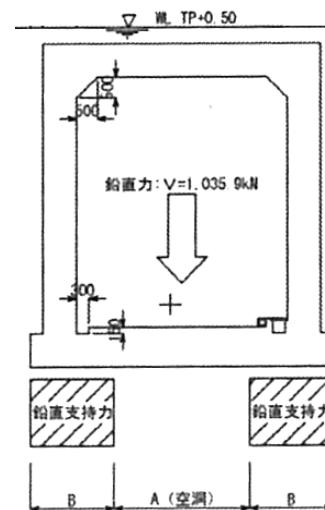
図 3.6.2 鉛直作用力と支持力²⁾

軸体の安定性を検討するため、列車走行時の鉛直作用力と支持力の比較を行った。その結果、支持地盤の N 値が 10 程度確保されれば良いこと、その支持領域は、図 3.6.2 に示すように軸体側壁の直下のみで良いことが確認された。

また、軸体下部に空洞が生じても、両端の支持領域により軸体の安定性が確保されることが、列車と航空機荷重を考慮したフレーム解析により確認された。
