5. 2 排水管路の復旧工事

東北地方太平洋沖地震では、1章の地震の特徴でも示したように東北から関東地方の広い地域で地盤や管路の埋め戻し土が液状化し、各種の管路やマンホールが浮き上がりや陥没など多大な被害を受けた。ここでは、地震で被害を受けた農業集落排水管路の復旧工事の事例を示す。

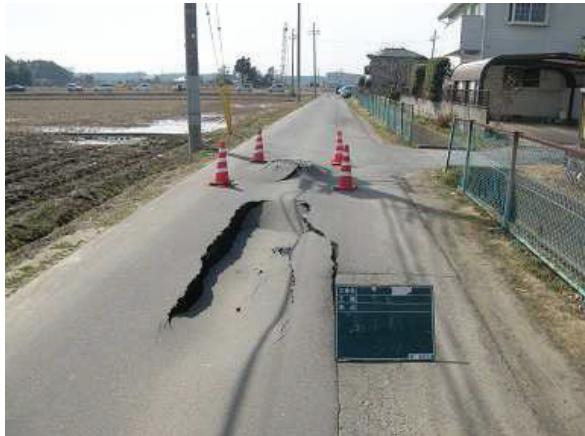
道路に埋設された管路は、写真 5.2.1、5.2.2 に示すようにマンホールの浮き上がりや管路部分の陥没が生じ、車両の通行が困難な状況になった。

写真 5.2.1 管路の被害状況その1

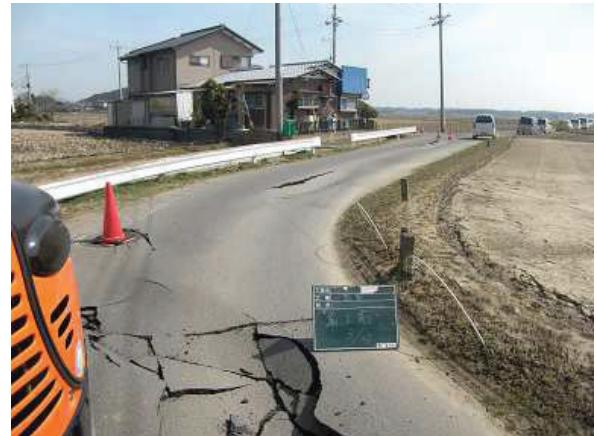
写真 5.2.2 管路の被害状況その2

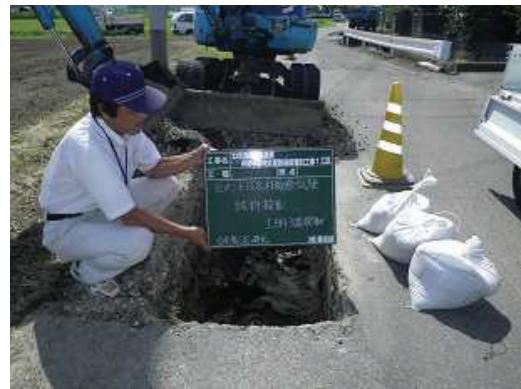
写真 5.2.3 配合試験用試料土の採取状況

現地土を利用し安定処理して埋戻しするに当たり固化材の添加量を決定するための配合試験が実施された。配合試験用試料土の採取状況を写真 5.2.3 に示す。

配合試験は、液状化が発生しない目標強度が得られ、環境への影響がない固化材を選定するために表 5.2.2 に示す条件で実施された。配合試験の結果、特殊土用固化材を用いることに決定された。

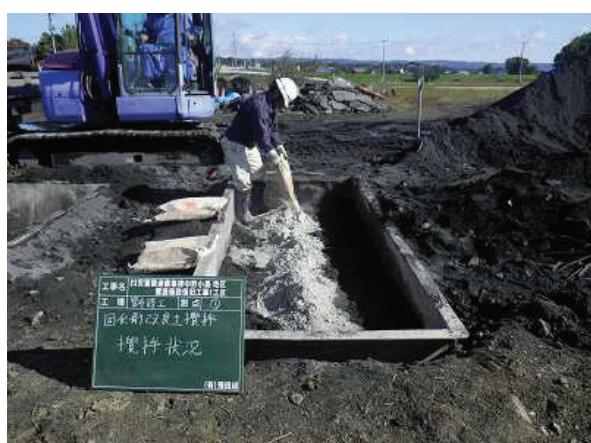
写真 5.2.4 固化材散布状況

被害を受けた管路の埋戻し土は、掘削し現場の近くに設けた混合ヤードに搬送され、改良された後に再利用された。混合ヤードには、作業性を考慮し、地中に掘削土と固化材とを混合するための鋼製容器が設置された。容器に一定量の搬出土を投入し、計画添加量に相当する固化材を散布してバックホウにより色むらがなくなるまで混合された（写真 5.2.4、写真 5.2.5）。改良土は速やかに現地に運搬され、管路内に厚さ 30cm 以下で撒き出され、タンパにより締固められた（写真 5.2.6、写真 5.2.7）。

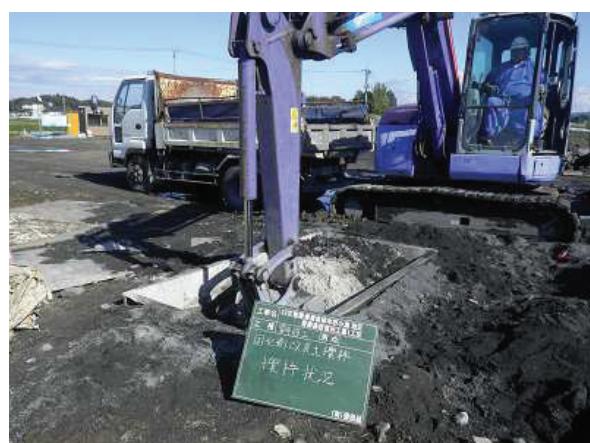
写真 5.2.5 搅拌状況

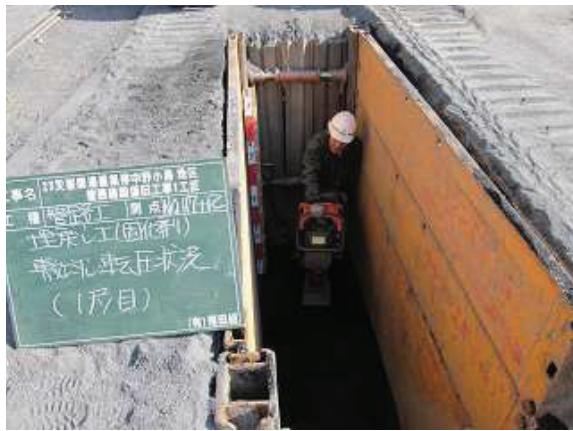
写真 5.2.6 改良土の埋戻し・締固め状況

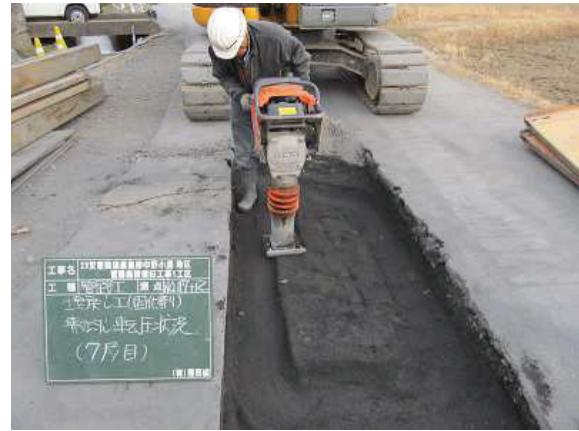
写真 5.2.7 改良土の締固め状況

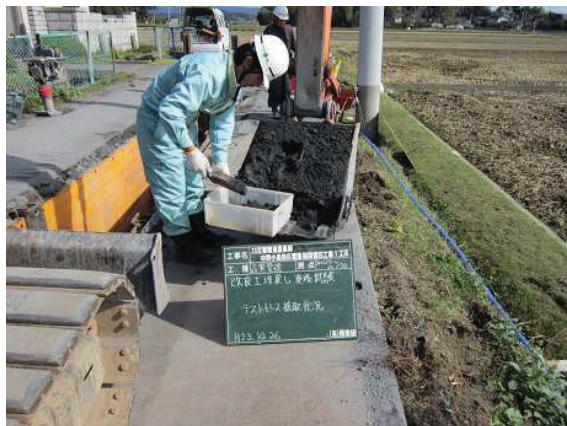
写真 5.2.8 改良土の採取状況

品質管理のために、200mに1回の割合で現場に搬入された改良土を採取し、モールドに詰めて供試体を作製した。供試体は密封養生し、材齢7日で一軸圧縮強さが測定された。改良土の採取状況を写真5.2.8に、作製した供試体を写真5.2.9に示す。また、復旧工事完了後の状況を写真5.2.10、写真5.2.11に示す。

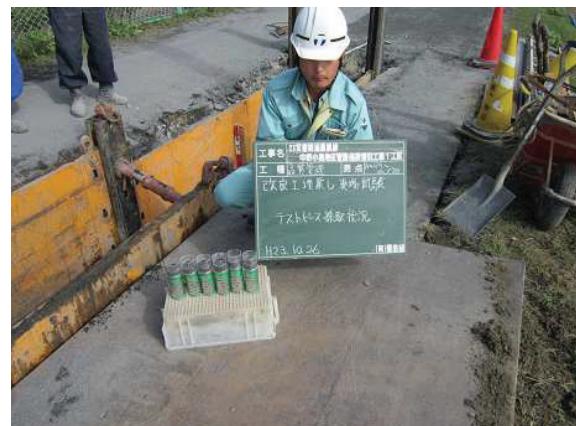
写真 5.2.9 一軸圧縮試験用供試体

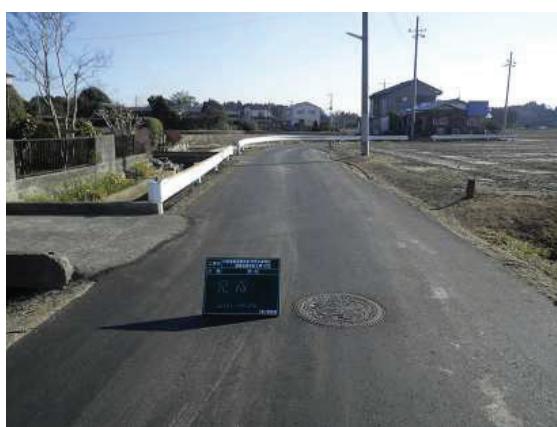
写真 5.2.10 復旧完了状況その1

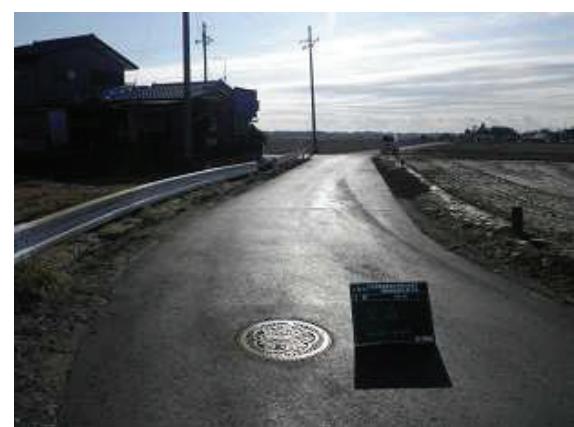
写真 5.2.11 復旧完了状況その2
