4.9 重要文化財の液状化対策工事～大阪府立中之島図書館～

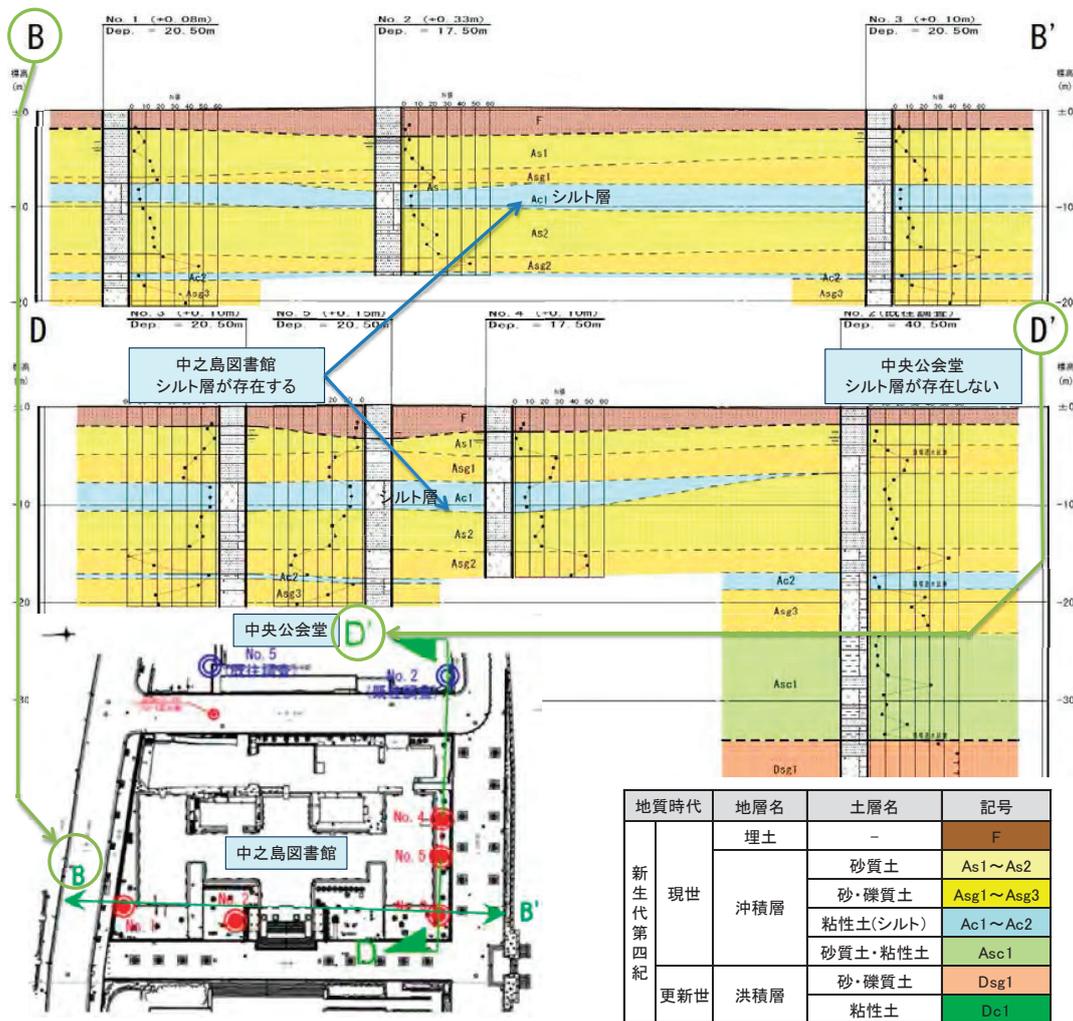
図 4.9.2 地盤調査結果²⁾

その後、本敷地においても地盤調査が行われ、中央公会堂とは異なり、中之島図書館の地盤には全般的にシルト層が存在していることが判明した。地盤調査結果を図 4.9.2 に示す。
