4.2 白川・緑川の河川堤防復旧工事

本節では、白川・緑川の河川堤防の被害状況と復旧工事の概要を紹介する。

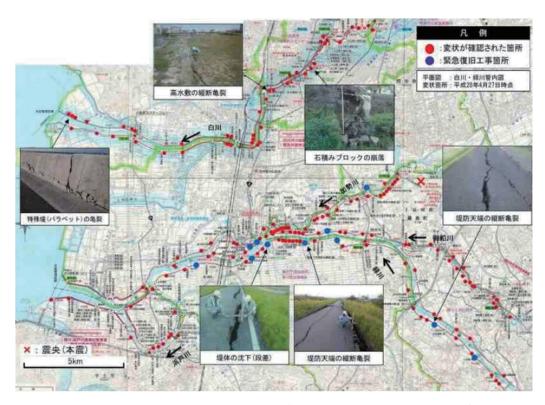
図 2 白川・緑川の変状箇所および緊急的な復旧工事の位置図 3)

九州地方整備局は、前震や本震の後、ただちに河川堤防などの施設点検を開始して、概 ね 16 時間で延長約 247km の堤防の点検を完了した。緊急点検の結果、白川水系および緑 川水系の171箇所において、堤防天端のひび割れや堤体の沈下などの変状が確認された(図 2)

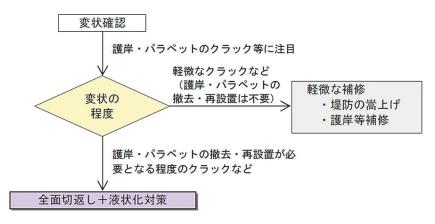
図3 復旧工法の選定フロー(白川水系)

白川水系において護岸やパラペットに大きなひび割れが生じた箇所の多くは、堤体天端の沈下量が20cm以上となり、護岸に大きな被害が生じ短期間での復旧が困難となった。このような場合に、堤体の切返しや護岸の復旧と併せて、将来熊本地震と同規模の地震発生時においても、護岸の修復を伴わない程度の沈下・変形に留めることを目標とした液状化対策が行われた。図3に白川水系における復旧工法の選定フローを示す。

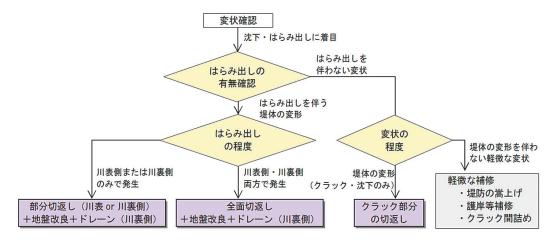
図4 復旧工法の選定フロー (緑川水系) 3)

緑川水系において堤防のはらみ出しが生じた箇所の多くは、堤防天端の沈下量が 50cm 以上となり、堤体内のゆるみが想定される。そこで、はらみ出しが認められるような被害が大きい場合に、堤体の切返しと地盤改良による復旧工事が選定された。 図 4 に緑川水系における復旧工法の選定フローを示す。

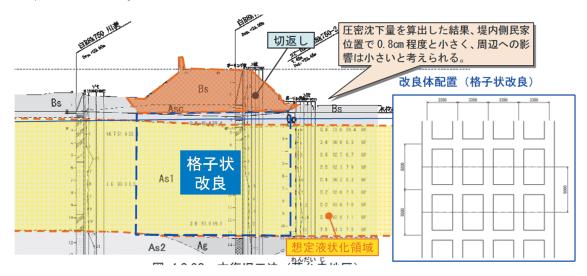
図 5 白川水系での本復旧工法の一例 (蓮台寺地区) 3)

白川水系の蓮台寺地区では堤体下部に砂質土層 (As1 層) が存在していること、堤内地で噴砂 (写真 1) が認められていることから、前震ならびに本震で発生した液状化が堤体の緩みや変状に影響したと推察される。写真 2 に被害状況の一例を示すとおり、パラペットの沈下や天端のひび割れが認められた。

図 5 に蓮台寺地区での本復旧工法を示す。蓮台寺地区の堤体は、全面切返しによる復旧により強化が図られた。堤体基礎については、今後の地震により、護岸修復が伴う被害が

生じないように、液状化が想定される As1 層が地盤改良された。改良形式は、改良面積を抑えながらも、液状化を抑制できる格子状改良とされた。 $\mathbf{表}1$ に地盤改良の仕様を示す。

項目		仕様
工法		深層混合処理工法(格子状改良)
対象土		砂質土
改良率	(%)	50
改良深さ	(m)	10.5
目標強度(材齢28日)	(kN/m^2)	1300
固化材の種類		高炉セメントB種
固化材添加量	(kg/m^3)	220
添加方法		スラリー添加(W/C=80%)

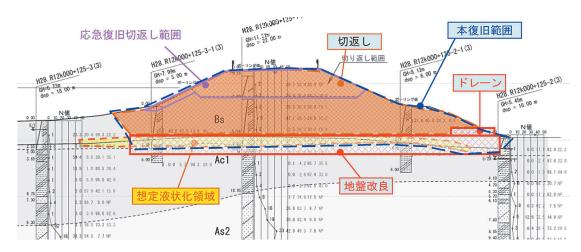
図 7 緑川水系での本復旧工法の一例(下仲間地区)³⁾ 表 2 地盤改良の仕様(下仲間地区)

緑川水系の下仲間地区でも、白川水系の蓮台寺地区と同様に堤体下部に砂質土層 (As1層) が存在しているため、液状化の発生により堤体の緩みや変状が生じた (写真 3)。最大 沈下量は 146cm に達する箇所もあった。

図7に下仲間地区での本復旧工法を示す。下仲間地区の堤体も、蓮台寺地区と同様に全面切返しによる復旧により強化が図られた。堤体基礎に分布する液状化層(As1)は全層が地盤改良された。表2に地盤改良の仕様を示す。図8に本復旧工事の手順を示す。

項目		仕様
工法		浅層混合処理工法 (トレンチャー式撹拌)
対象土		砂質土
改良深さ	(m)	2~3
設計基準強度 F_c	(kN/m^2)	200
固化材の種類		高炉セメントB種
固化材添加量	(kg/m³)	約 80
添加方法		スラリー添加(W/C=80%)
