Performance of Roller Compacted Concrete Pavement in Arkansas
Stacy G. Williams, Alan Meadors, Sarah Tamayo (米国)

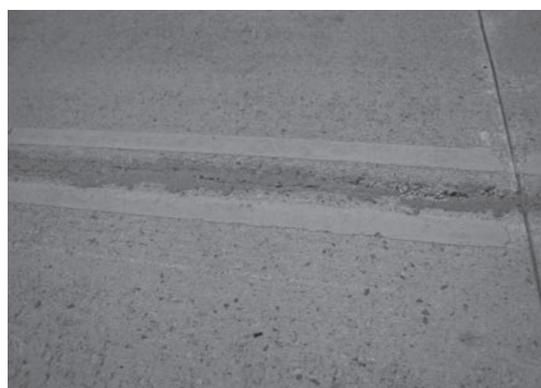
(a) 目地材あり

写真1 縦目地の破損

し、その後進行していない。センターラインの縦目地の破損(写真1)は延長の5%以上に及ぶ比較的大きな破損であり、これは型枠を使用しないため低密度になった部分を切断し縦施工目地を作ったものだが施工が難しいことが影響したためである。ひび割れも生じたが、材料分離やラベリングの結果による表面部のひび割れである。

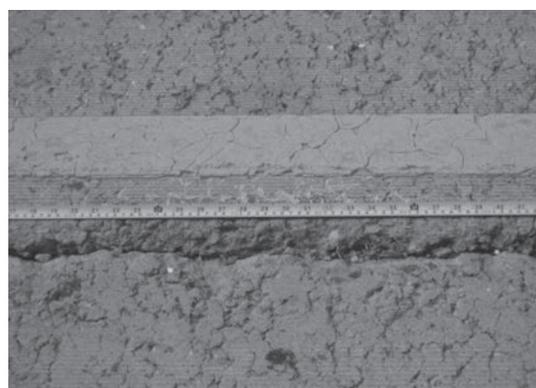
(b) 目地材なし
