抄訳／第11回コンクリート舗装国際会議から

N49号線のCRCP：縦目地をどう直せば適切なCRCPのひび割れが形成できるか

CRCP on the N49 – How the repair of the longitudinal joint leads to a better view on the crack formation of CRCP
Anne Beeldens, Lucie Pertry, Pieter De Winne, Marijn Lybaert (ベルギー)

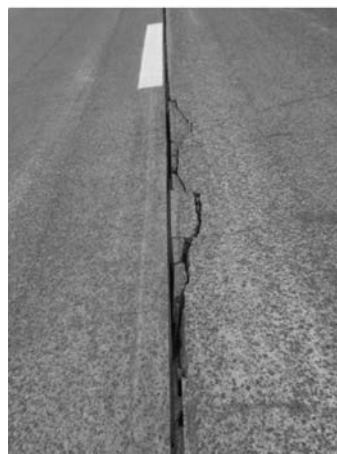
数年後、この目地のタイバーの固定が不十分だったため、縦目地が、40mmまで開くなど縦目地の破損が生じた(写真1)。その縦目地の破損解明のため、①非破壊試験として超音波診断を、②縦目地の付近でコアを採取し観察を行った。

目地の開きのもう一つの原因として、セメント安定処理路盤中の遊離石灰の膨れによる路盤とアスファルト中間層の非付着(分離)の可能性も指摘された。車線別では追越車線では、アスファルト中間層と路盤の付着はまだ良好であったが、走行車線ではアスファルト中間層の下面においてはがれが生じた。

写真1 縦目地の開きとひび割れ

縦目地の補修は次の3つの補修法が採用された。すなわち①ひび割れが生じている縦目地に沿った局部全厚補修、②縦目地のバーステッチ、③縦目地への目地材の注入、である。

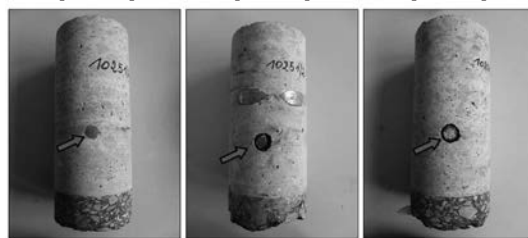
これらの結果より、削孔し樹脂で固定した個所は樹脂が消失し、タイバーが簡単に引き抜ける状態であること(写真2)、一部のタイバーは伸び降伏していたことなどがわかった。

写真2 タイバー上のコア採取

[コア2と3は削孔し樹脂充填したもので、タイバー周りの樹脂に充填不足や消失あり]

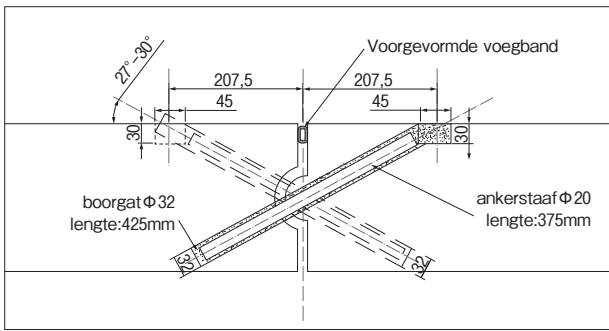
図1 クロスバーステッチング

とスロットステッチングの二つの方法を検討したが、後者は追加タイバーが縦方向鉄筋と接触し、弱点を作るため採用しなかった。一方、クロスバーステッチングは図1のように角度35~45°で、鉄筋を挿入し、その孔はエポキシで充填した。

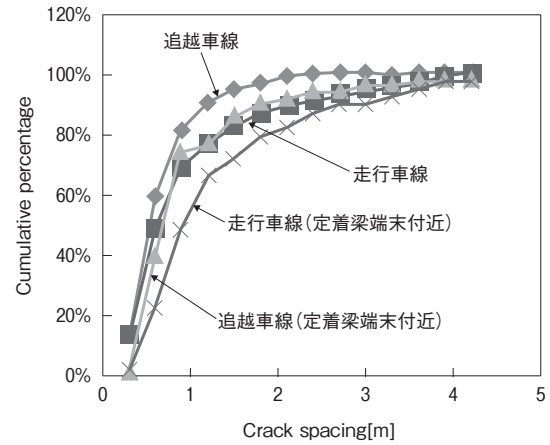
図2 車線ごとの定着梁端末付近のひび割れ間隔の分布

5 km延長の中で、走行車線と追越車線で、ひび割れパターンを調査した。両車線で総延長800m調査し、さらに定着梁が6個設置されているCRC舗装版端部でも調査した。調査結果を図2に示す。CRCPとアスファルト中間層と路盤の付着の影響が明確に見られ、平均ひび割れ間隔でも、走行

車線が0.89mに対し、追越車線は0.62mである。版端部定着梁部では、それぞれ、1.28m, 0.97mに増える。

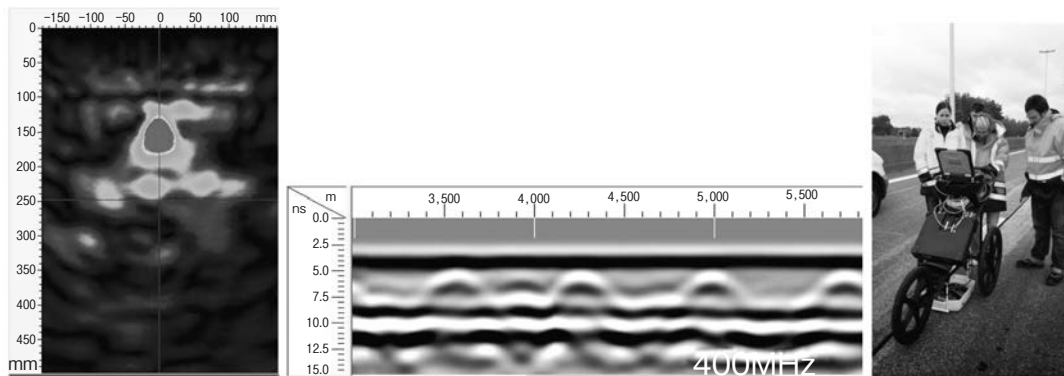
写真3 超音波探査と地中レーダによるタイヤの画像

- (1) 既存のタイヤ位置を超音波探査機や地中レーダを用いて特定し、新タイヤが接触しないようにする(写真3)。
- (2) エポキシが目地を充填してしまうのを防ぐため、削孔をする前に削孔予定個所で付近の目地に予め発泡ウレタンを充填する。
