4.1 新耐震照査に基づく大分川河川堤防の耐震補強対策

4.1.1 はじめに

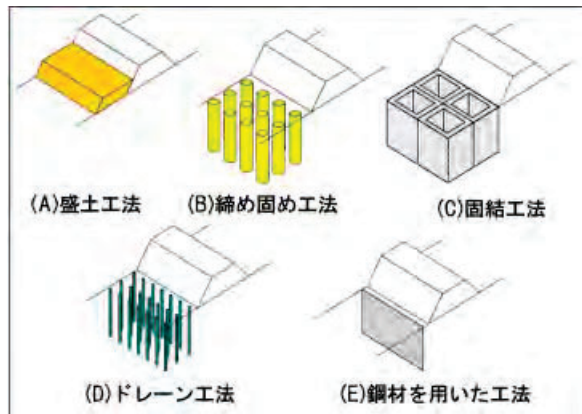
図 4.1.1 既設堤防における液状化対策（法尻安定化）

大分川下流部の河川堤防は、大きな地震が発生した場合、液状化現象で沈下・破壊することが想定され、大きな浸水被害をうける恐れがあるため、堤防耐震対策事業が実施された。この耐震対策は、東北地方太平洋沖地震の発生以降に改定された「河川構造物の耐震性能照査指針」（表4.1.1）に基づき行われ、調査の結果、耐震性が不足している箇所については所要の機能を確保するための対策が実施されることとなった。本件の場合、既設堤防における液状化対策として法尻の安定化が行われ、図4.1.1に示す固結工法が採用された。

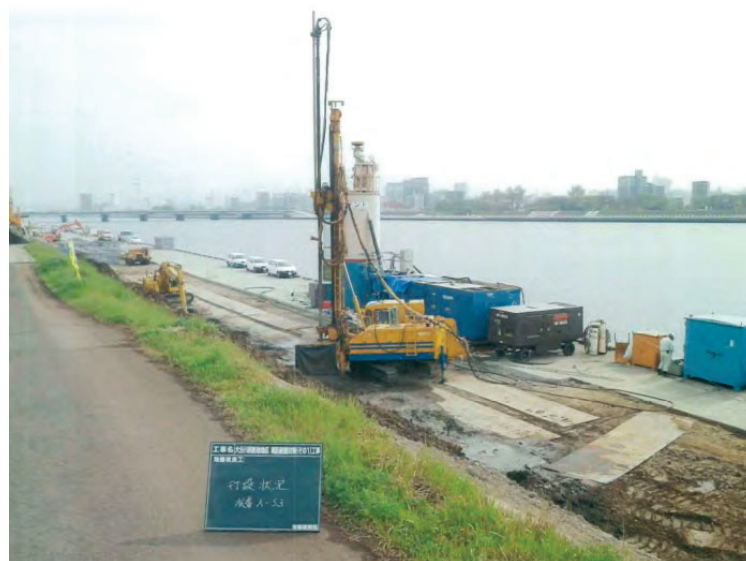
写真 4.1.1 施工状況

また、施工状況を写真 4.1.1 に示す。

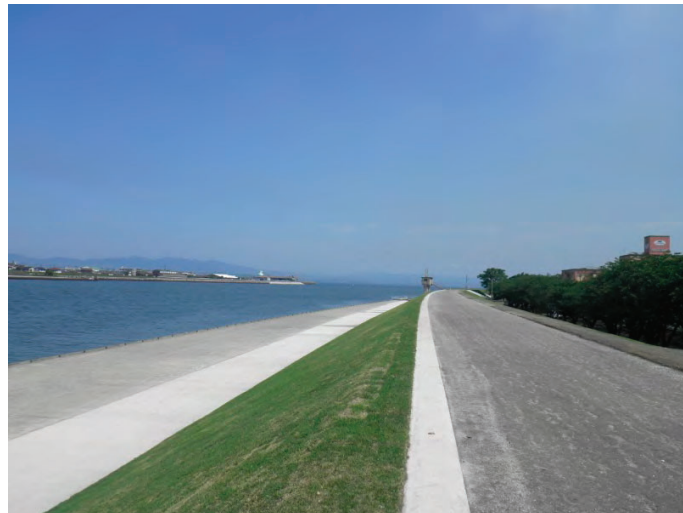
写真 4.1. 工事完成状況

大分市は、これまでも東南海・南海地震に関する地震防災対策の推進に関する特別措置法に基づく防災対策推進地域に指定されるなど、このような被災が危惧される領域である。本耐震対策により、レベル2地震動が発生しても河川堤防の安定性が確保されるようになったため、地震による津波氾濫および洪水氾濫による被害を防止または大きく低減することが出来ると考えられる。工事の完成状況を写真4.1. に示す。
