4.3 損傷杭の補修に適用した高圧噴射撹拌工法

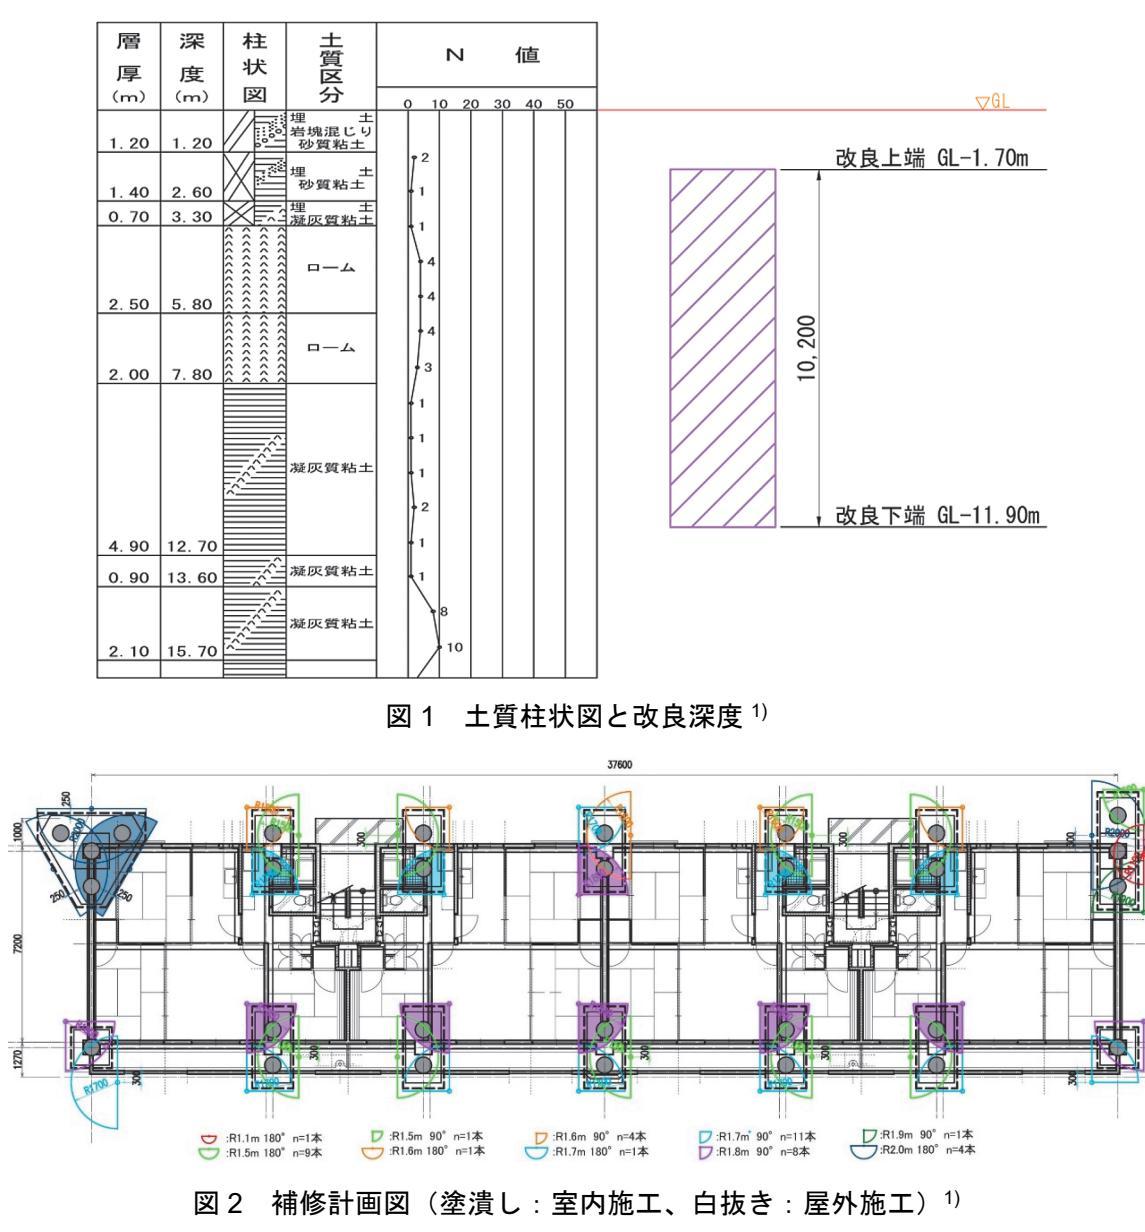
図2 に補修計画図を示す。改良長は、設計用水平力に対する変動軸力による杭と地盤改 良体の付着長さと、杭のIT 試験結果により損傷が確認された深度を考慮して、杭頭から10 m とされた。設計基準強度 F_cは後述の水平載荷試験で計画した最大荷重を考慮して2000 kN/m²に設定された。

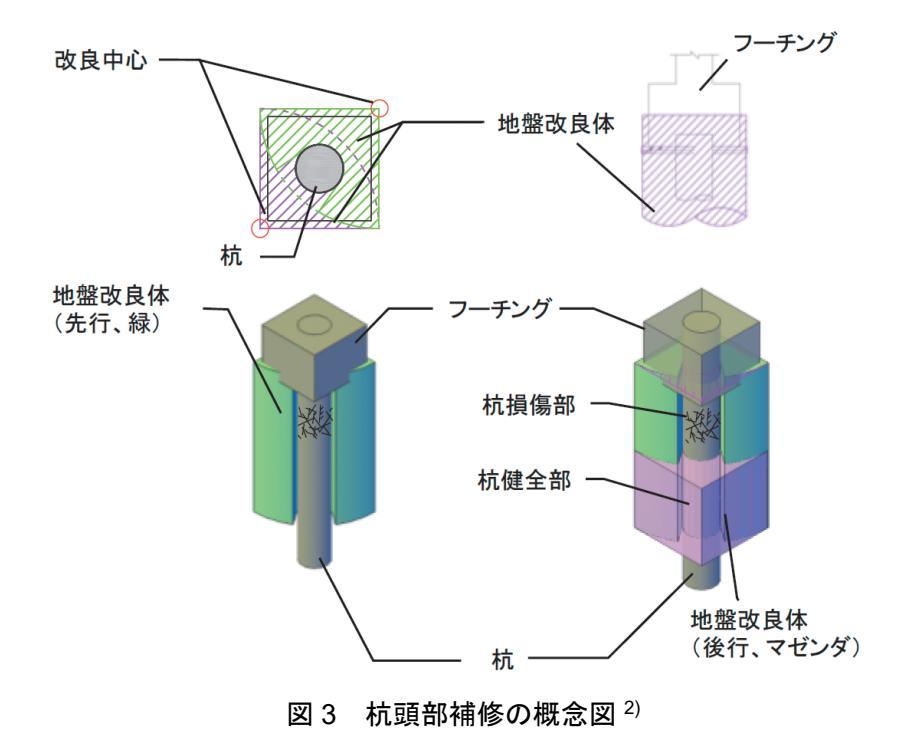
高圧噴射撹拌工法による杭頭部補修の概念図を図3に示す。杭1本のフーチングについて、対角線上の2か所に造成ロッドを建て込み、ロッド下端より所定の圧力で固化材スラリーを噴射させながら揺動させ、90°(1/4円形)ずつ施工して損傷杭を巻き込むように矩形の地盤改良体が築造された。事前の室内配合試験および試験施工を基に現場配合は固化材添加量463 kg/m³、水固化材比は99%に設定された。地盤改良の仕様を**表2**に示す。

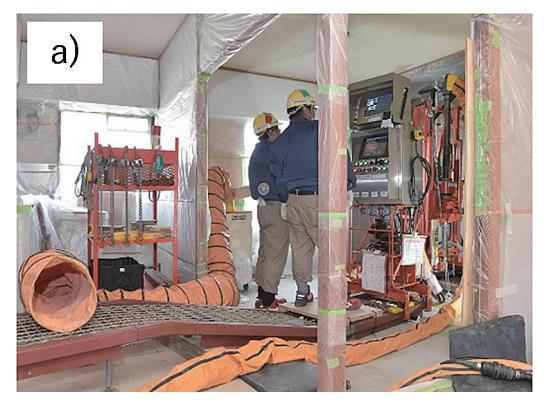
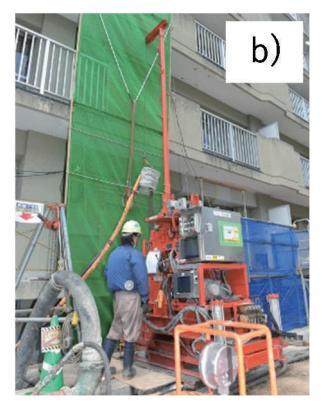
図 4 施工状況 a) 室内 b) 室外 ¹⁾

施工状況を図4に示す。室内施工(図4a))では、養生シートなどで室内防護を十分に行ったうえで、分解した小型施工機を空頭1.8 m 程度のベランダから搬入した。その後、小型施工機を組立ててから、施工が行われた。排出した未固結改良体は、スラブ下に深さ1.5 m 程度の釜場を設置して、強力サンドポンプにより圧送された。

一方、屋外施工(図4b))では、通常サイズの施工機を小型クローラクレーンでの揚重作 業により移動させながら、施工が行われた。排出した未固結改良体については、室内施工 と同様に釜場を設置して、強力サンドポンプにより圧送された。

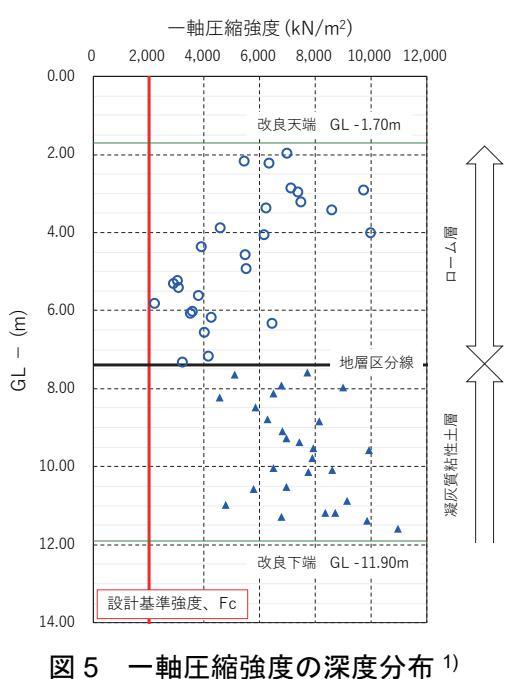
品質検査は、「2018 年版 建築物のための改良地盤の設計及び品質管理指針」³⁾に従い、 100 コラム(改良体)で1箇所以上の頻度でコアサンプリングされ、改良体の強度と連続性 の確認が実施された。 強度は、材齢 28 日のコアの一軸圧縮試験(JIS A 1216:2009)によって検査が行われた。 図 5 に一軸圧縮強さの深度分布を示す。同図には、検査対象層である「ローム層」、「凝灰 質粘性土層」の地層区分線も併記している。表 4 に改良体品質の判定結果を示す。いずれ の検査対象層についても、平均強度は式(1)により算出した合格判定値を上回った。なお、 ローム層下部において、黒ボク・赤ボクが介在したために、強度発現の低下が引き起こさ れたことにより、ローム層全体の変動係数は凝灰質粘性土層と比べて大きかった。

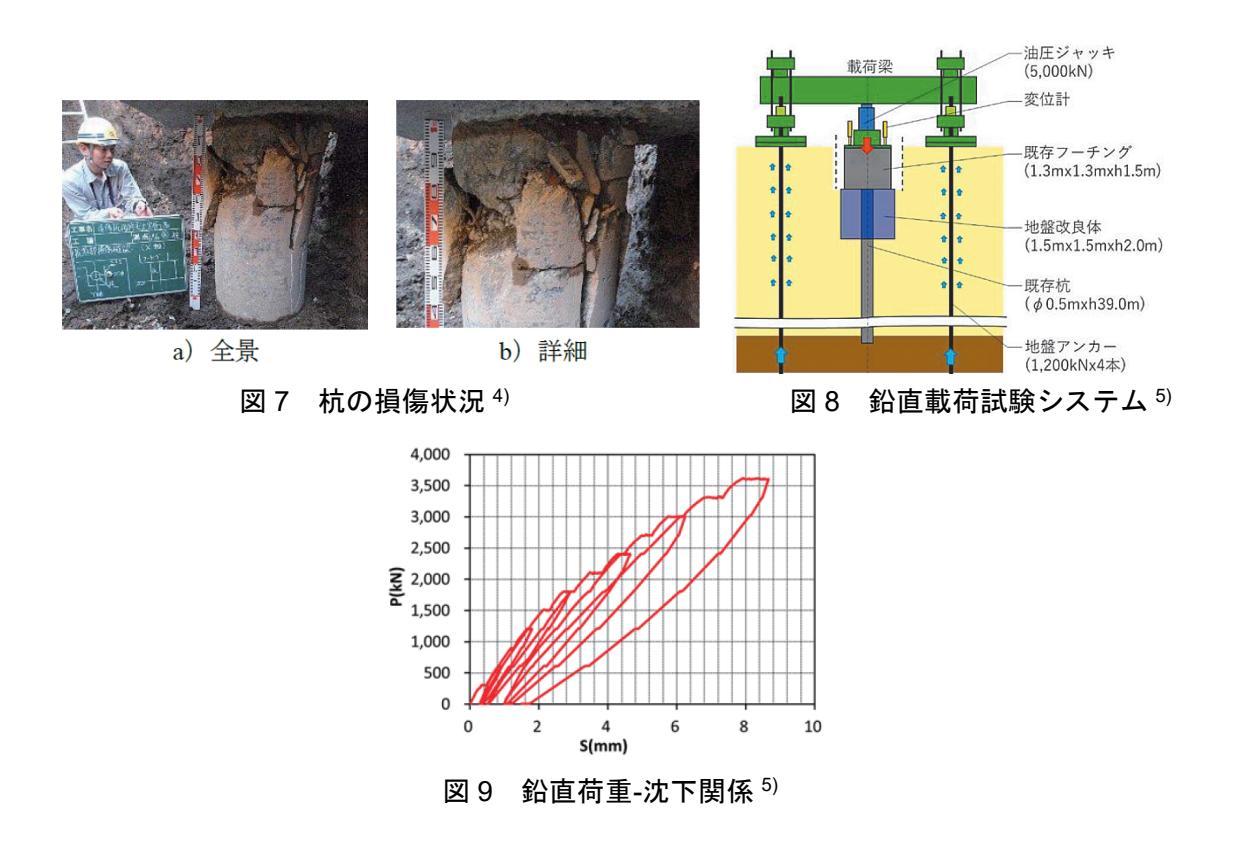
損傷を受けた杭は PHC 杭 (φ=500 mm、L = 39 m) である。杭周辺地盤を掘削して杭 の損傷状況を目視確認した結果、杭頭 1 m 程度の位置に圧縮破壊が確認された (図 7)。掘 削土を埋め戻し、高圧噴射撹拌工法で補修が行われた後、「杭の押込み載荷試験方法

図9に鉛直載荷試験結果の鉛直荷重·沈下関係を示す。同図より、最大荷重(3600 kN)時におけるフーチングの沈下量は8.7 mmであった。一般的に杭の極限支持力の判定に用い

られる第2限界抵抗力における杭先端沈下量は杭径の10%(今回では50mm)であるが、 本載荷試験の先端沈下量はこの値より小さい。したがって、この損傷した杭と地盤改良体 による基礎の極限支持力の値は、3600 kN をさらに上回ることが推察される。しかし、杭 と地盤改良体の複合構造の鉛直支持力発現機構は杭単体と異なると考えられ、解明は今後 の課題とされている。

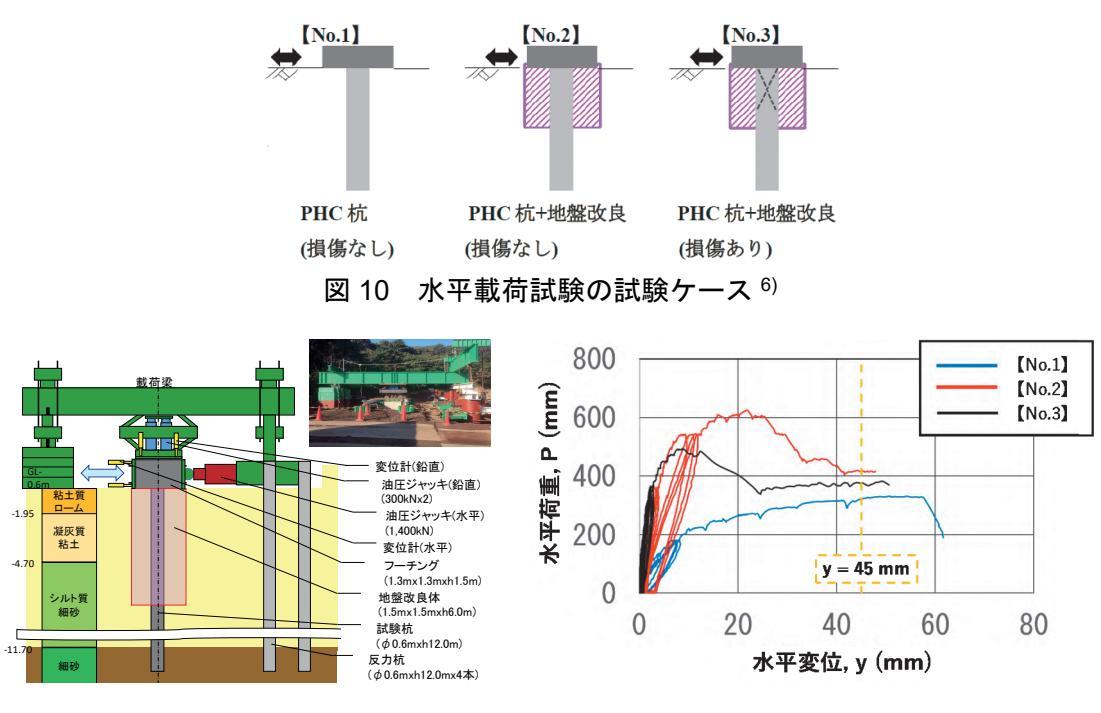
図 11 水平載荷試験システム⁷⁾

図 12 に水平載荷試験結果の水平荷重・水平変位関係(負側の荷重・変位関係は省略)を示す。同図より、【No.1】は、設計用短期水平荷重(180 kN)を越えると水平剛性が低下し、

約 330 kN に到達後、荷重低下が確認された。杭頭周辺に地盤改良が施された【No.2】と 【No.3】は、いずれも【No.1】に比べ、最大水平荷重および水平剛性が増加したものと考 えられる。なお、【No.2】と【No.3】においては、脆性的な破壊挙動を示しているが、最大 荷重到達以降(ここでは仮に、y=45 mm 時)の水平抵抗力は、それぞれ 416 kN、376 kN 程度を保持しており、【No.1】の最大水平抵抗力 330 kN よりも大きい。このことは、地盤 改良体にひび割れが発生した後も、地盤改良体が存在することにより杭のみの場合よりも 地盤抵抗を受ける面積が前面、底面含めて大きいためと推察される。
