断面修復工法（充てん工法） —融雪剤で凍害劣化した橋台—

1. 使用材料の種類：断面修復材（高流動ポリマーセメントモルタル：無収縮グラウト材に該当）

2. 使用材料の商品名：日鉄セメント(株)「ハイフレント」

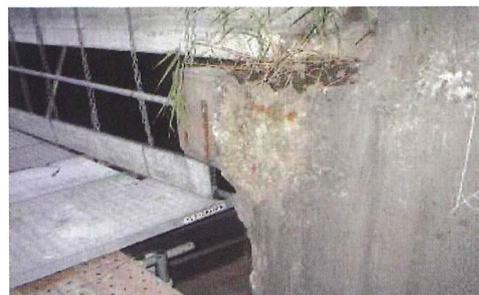
写真-1 補修前状況

東北地方山間部に所在する道路橋橋台コンクリートの劣化。原因は融雪剤を含む水が路面から橋台側面に供給され、部分的に凍結融解による劣化が促進されたものと考えられる（写真-1）。断面欠損深さは10cm 近く、左官工法ではなく型枠を設置しモルタルを充てんする工法を適用した。断面修復材は耐凍害性に優れ塩分浸透抵抗の高い「ハイフレント」が採用された。施工はモルタルポンプを使用し、一般的な無収縮グラウト材と同様に実施している（写真-2）。

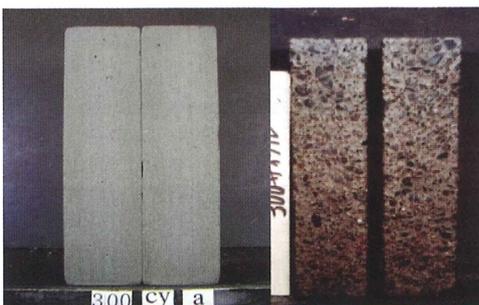
写真-3 凍結融解試験後状況

・「ハイフレント」と普通コンクリートの耐凍害性試験後の供試体外観を写真-3 に示す。試験結果は、質量変化率および相対動弾性係数とも 300 サイクルにおいて、「ハイフレント」は、ほぼ 100% であり劣化が見られないのに対し、普通コンクリートは、ほぼ 90% と 1 割程度の劣化が見られる。

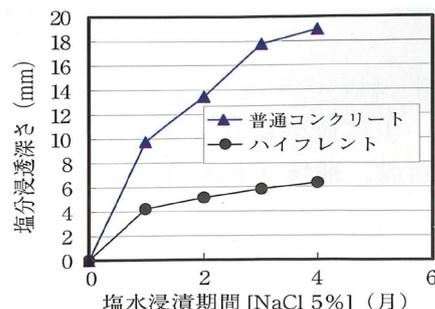
図-1 塩分浸透試験結果

・「ハイフレント」と普通コンクリートの塩分浸透深さ試験結果を図-1 に示す。「ハイフレント」の塩分浸透深さは普通コンクリートに較べ材齢 4 ヶ月で 1/3 程度となっている。比較すると、普通コンクリートは 0.5 ヶ月間程度であるのに対し、「ハイフレント」は 3～4 ヶ月間と 6～8 倍の期間を要す。このように「ハイフレント」の塩分浸透性は普通コンクリートに比べ著しく小さいことがわかる。
