コンクリート専門委員会報告
REPORT OF THE TECHNICAL COMMITTEE ON CONCRETE
F-54

寒冷地に暴露した AE コンクリートの耐凍害性
—材齡 20 年報告—

Resistance to Frost Damage of Air-entrained Concrete
Exposed to Cold Climates: Report after Exposure for 20 Years

社団法人セメント協会
JAPAN CEMENT ASSOCIATION

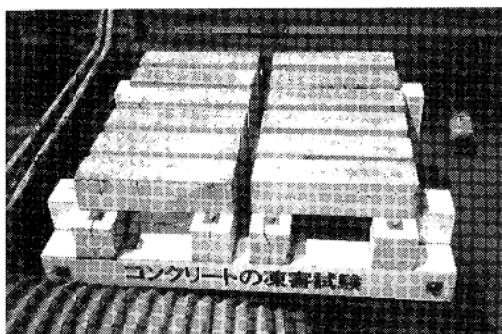
写真 2.1 材齢 5 年までの暴露状況

暴露は、凍結後に融解しやすい日当たりのよい場所を選定し、また積雪期に供試体が雪に埋もれぬように木製の架台を設置し行った。写真 2. 1 がその状況であるが、材齢 5 年を経過しても測定結果に顕著な変化が現れなかったため、材齢 5 年以降は各配調合 1 本の供試体を写真 2. 2 のような水槽に入れ、水に浸漬させることでより厳しい暴露環境とした。写真 2. 3 が、材齢 5 年以降の暴露状況である。水槽は図 2.2 のように底面から 20mm の高さに供試体が設置されるようにガイドを取り付け、また側面に穴を設けることで降雨時に一定の水位まで雨が溜まる仕組みとした。この仕組みにより、供試体の一面が 10mm ほど水に浸かり、吸水しやすい環境となる。

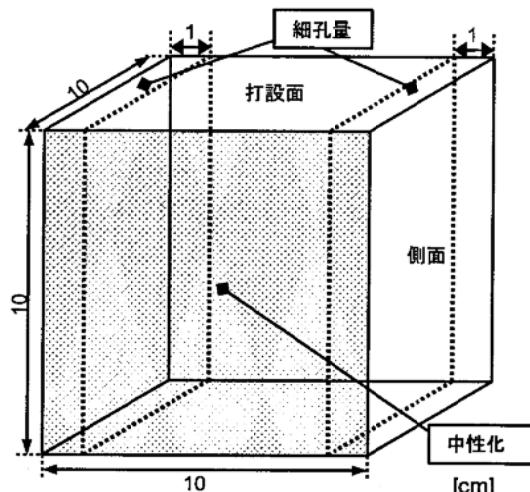
図 2.3 材齢 10 年時調査の試料採取箇所

水に浸漬していない供試体から $10 \times 10 \times 10\text{cm}$ の試料をコンクリートカッターで採取し、中性化深さ、細孔量の調査を行った。試料の採取箇所を図2.3に示す。試料を採取した後、残った $10 \times 10 \times 30\text{cm}$ の供試体は再びもとの場所で暴露を行った。

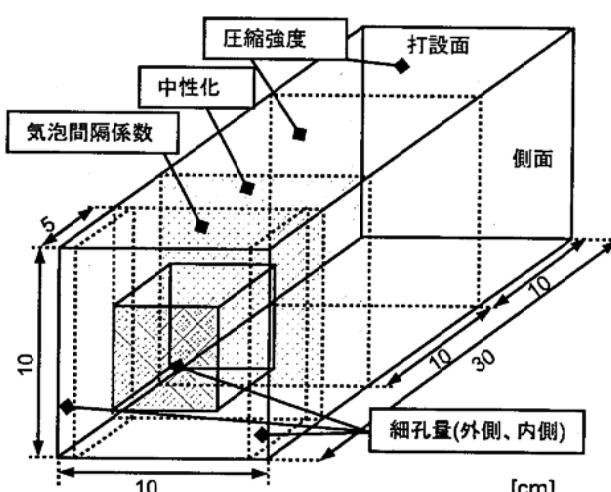
図 2.4 材齢 20 年時調査の試料採取箇所

材齢10年時の調査に使用した $10 \times 10 \times 30\text{cm}$ の供試体を使用し、圧縮強度($10 \times 10 \times 10\text{cm}$ の立方供試体)、中性化深さ、気泡間隔係数、細孔量の調査を行った。

試料の採取箇所を図2.4に示す。

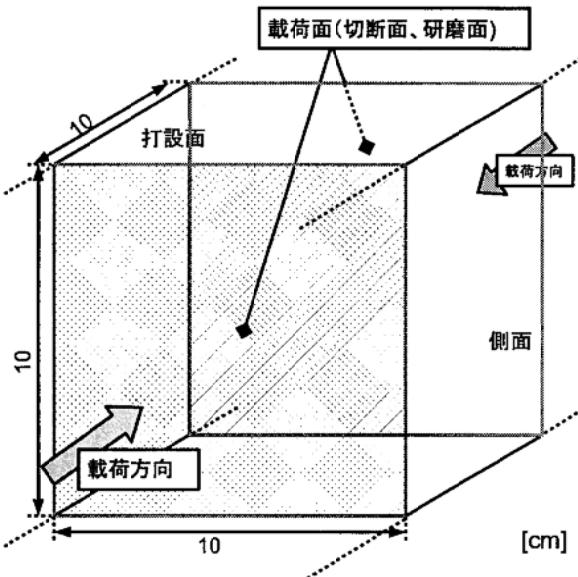
図2.5 圧縮強度試験用供試体（材齢20年）

材齢20年の圧縮強度試験は、図2.5に示すように10×10×10cmの立方体を2本作製し試験に供した。供試体の寸法以外はJIS A 1107「コンクリートからのコアの採取方法及び圧縮強度試験方法」に準拠して行った。載荷方向は、切断し研磨した面を載荷面としたため、打設方向に対して垂直方向となる。また、角柱供試体と円柱供試体による試験結果の差は小さい⁷⁾ため、供試体の高さと直径との比による補正係数のみを乗じて圧縮強度とした。

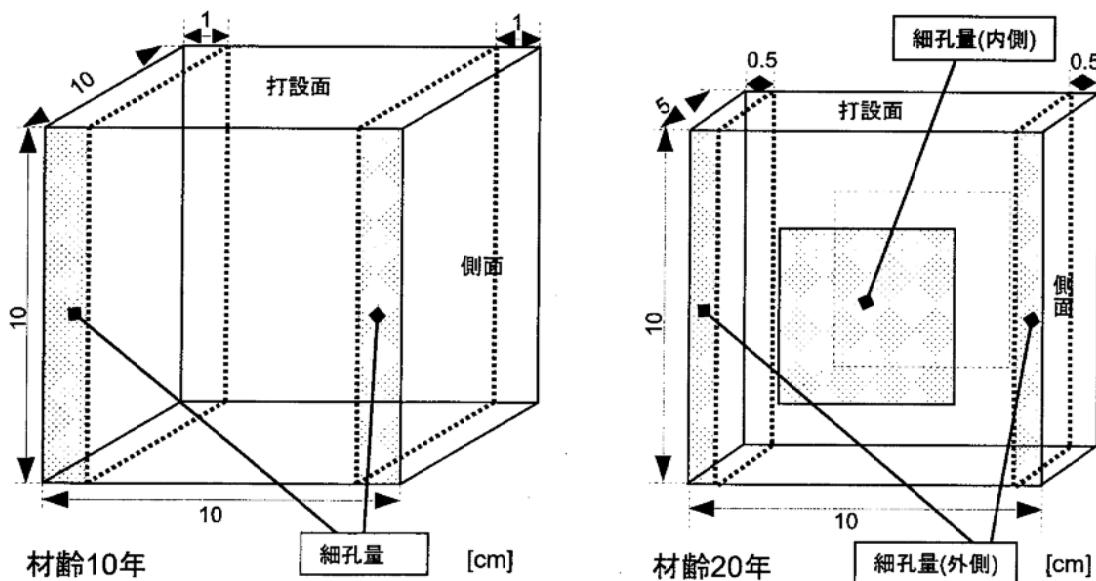
図 2.6 細孔量の試料採取位置

材齢 10 年の調査では、釧路と東京に暴露した供試体のうち 3 配調合 (wc60s8, wc50s18, wc60s18) を対象に、図 2.6 のように表層から 1cm までの領域を左右側面から採取し試料とした。材齢 20 年の調査では、各暴露地、各配調合を対象とし全ての供試体を調査した。また、供試体の表層と内部の細孔量を比較するために、図 2.6 のように供試体外側に加えて内側の試料も採取した。その際、外側は表層から 0.5cm までの領域を左右側面から採取し、内側は外側と同じ体積となるように中心部より採取し試料とした。

なお、材齡 10 年時の調査では供試体の側面から 1cm 付近までの領域を試料として採取し試験を行った (2.4.8 参照)。

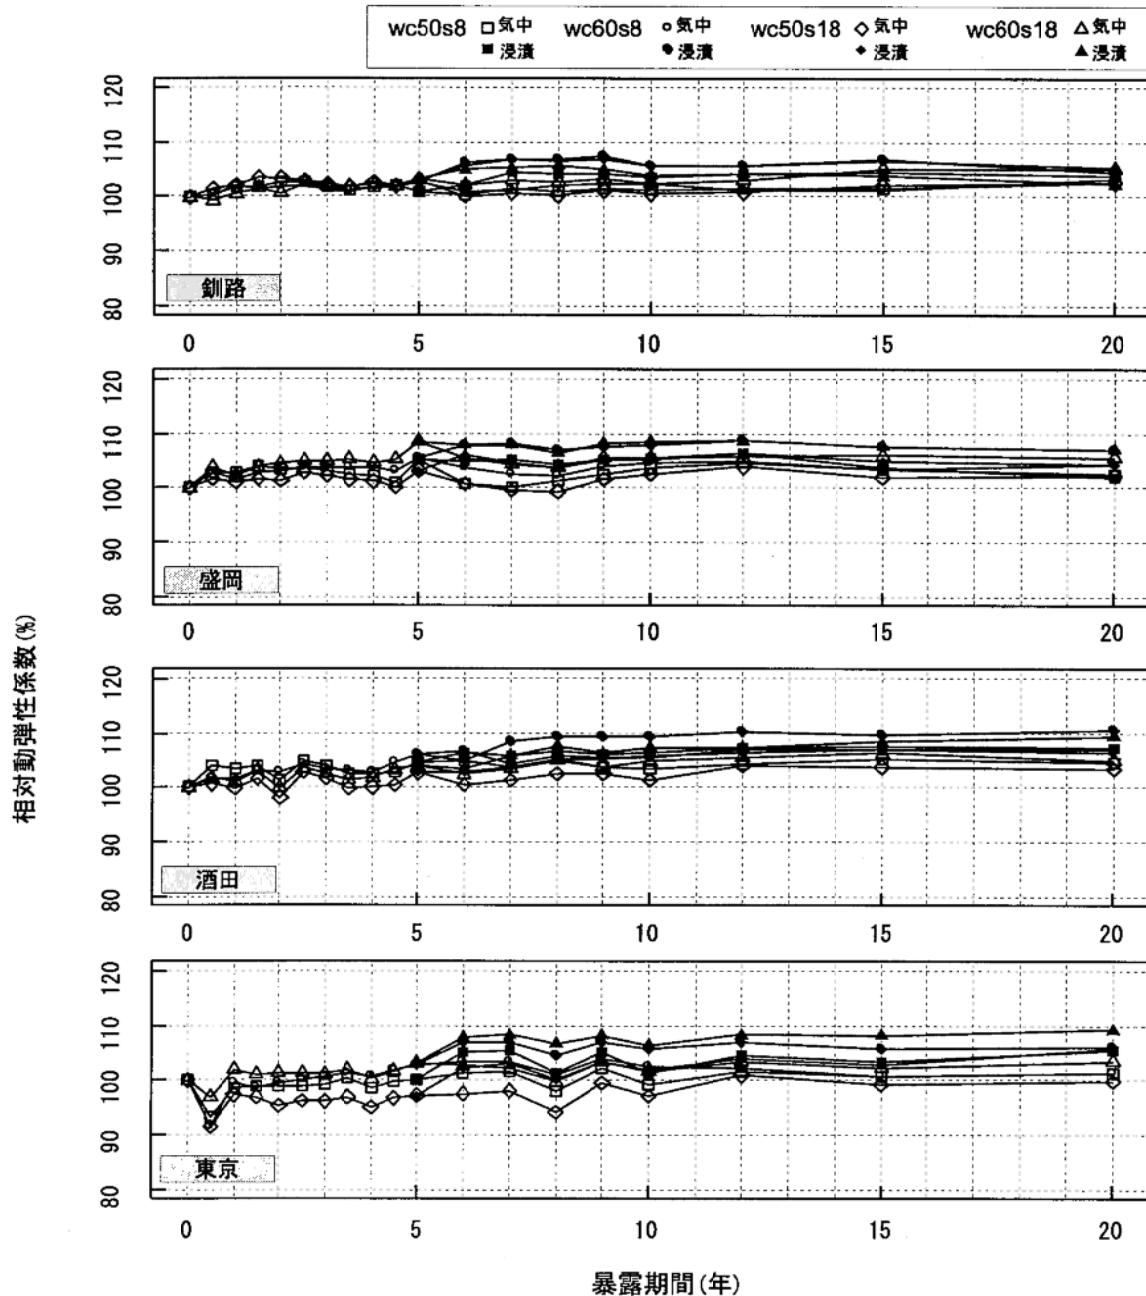
図3.1 相対動弾性係数の経年変化(たわみ振動)

たわみ振動および縦振動による一次共鳴振動数から算出した相対動弾性係数の経年変化を図3.1、図3.2に示した。各暴露地ごとに、全ての配調合と水に浸漬させた供試体(2.1.2参照)のデータを併せて図示しており、浸漬させた供試体の結果は黒塗り(■)で、浸漬させずに気中暴露した供試体は白抜き(□)で示した。

すべての暴露地、配調合で、たわみ振動および縦振動による相対動弾性係数の低下は認められず、凍結融解による劣化の兆候は確認されなかった。また、表層の状態をより評価できるたわみ振動¹⁰⁾による結果において、縦振動による結果と同様に相対動弾性係数の低下が認められないことから、供試体の表層も内部と同等に健全であると考えられる。また、水に浸漬させた供試体(2.1.2 参照)も相対動弾性係数の低下は認められず劣化の兆候は確認されなかった。なお、浸漬後にたわみ振動による一次共鳴振動数、縦振動による一次共鳴振動数ともに若干増加しており、浸漬による供試体への影響が確認された。

すべての暴露地、配調合で、コンクリート供試体の相対動弾性係数の低下は認められず、供試体の表層、内部ともに健全な状態を保っているものと考えられる。

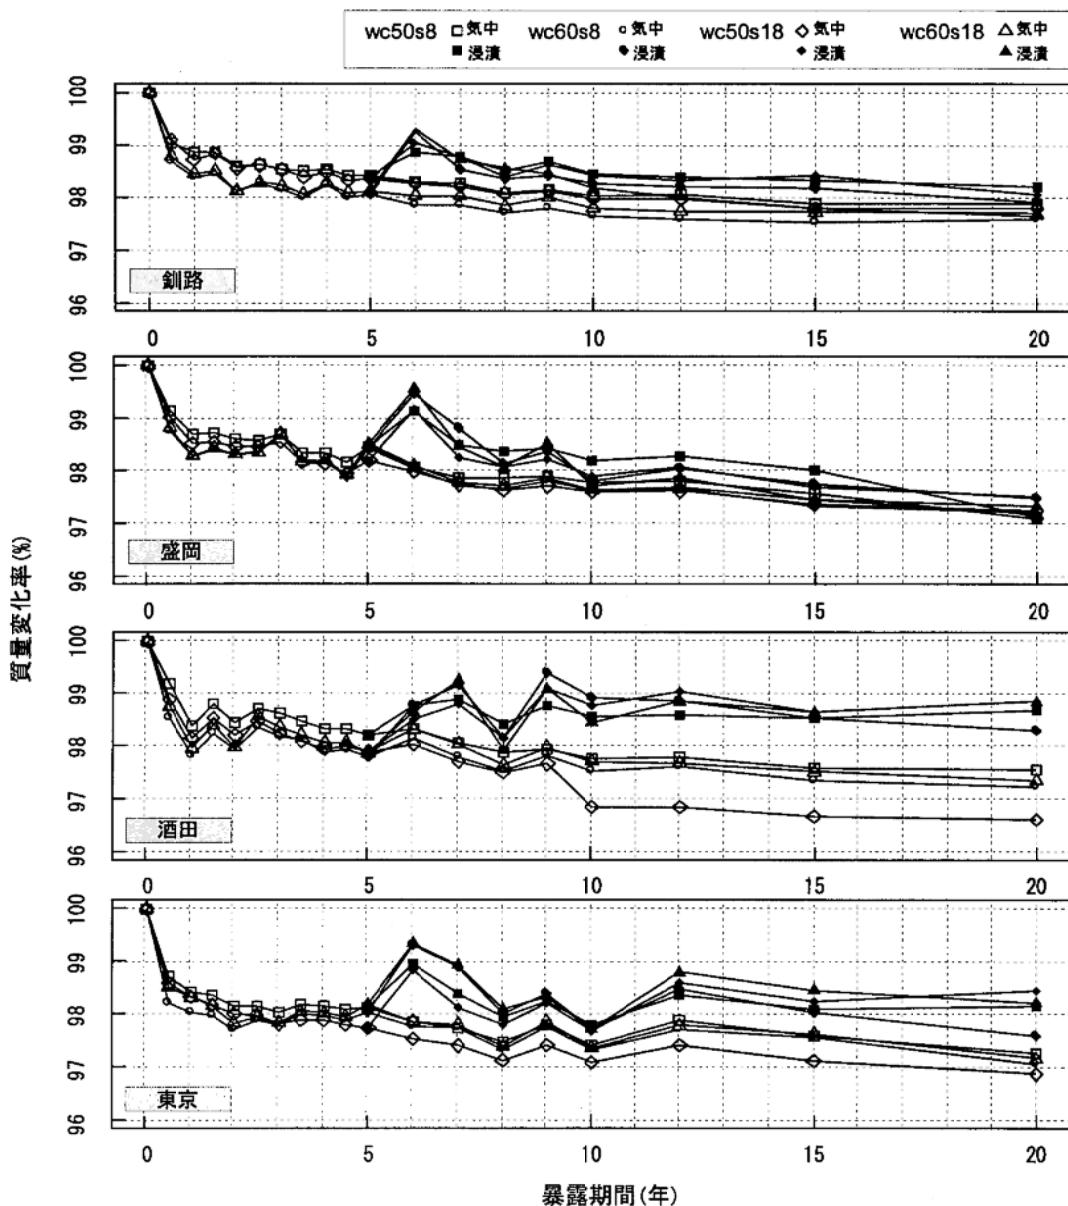
図3.3 質量の経年変化

質量の経年変化を図3.3に示す。何れの供試体も、暴露開始初期は乾燥により大きく質量減少するが、その後は長期にわたり緩やかに減少している。長期にわたる質量減少ではペースト分の剥離などが影響していると考えられるが、極端な質量の減少は生じておらずスケーリングなどによる凍害劣化の兆候は確認されなかった。また、水に浸漬させた供試体(2.1.2参照)は、浸漬後に質量が増加し高い含水状態で暴露された事が分かる。しかし、その後の暴露において極端な質量減少は生じておらず、また相対動弾性係数の低下も確認されなかった(3.3参照)ことから、水に浸漬させた厳しい環境で暴露した供試体でも凍害劣化の兆候は確認されなかった。

いずれの供試体も、暴露直後の乾燥による急激な質量減少の後、表層ペーストの剥離に起因すると思われるわずかな質量減少が継続しているものの、極端な減少を示した供試体は見られず、外観観察の結果と対応していた。

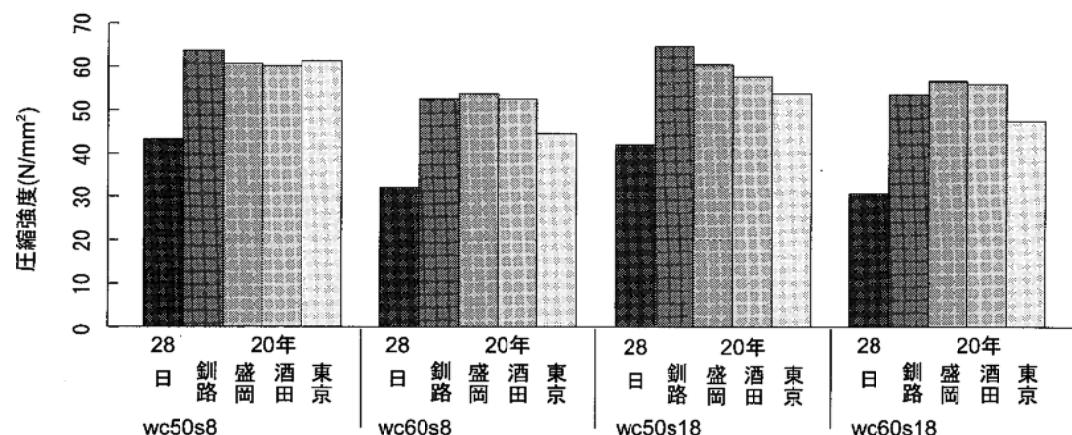
図 3.4 材齢 28 日と材齢 20 年の圧縮強度

材齢 28 日の圧縮強度および静弾性係数と、各暴露地において 20 年間暴露した供試体の圧縮強度を表 3.4、図 3.4 に示す。

すべての暴露地、すべての配調合で圧縮強度は増進しており、供試体の形状・寸法が異なる(2.4.4 参照)ため正確な比較は困難であるが、材齢 28 日に対する材齢 20 年の強度増進比は約 1.3 ~1.8 となった。圧縮強度の結果からも、凍害による劣化の兆候は確認されなかった。

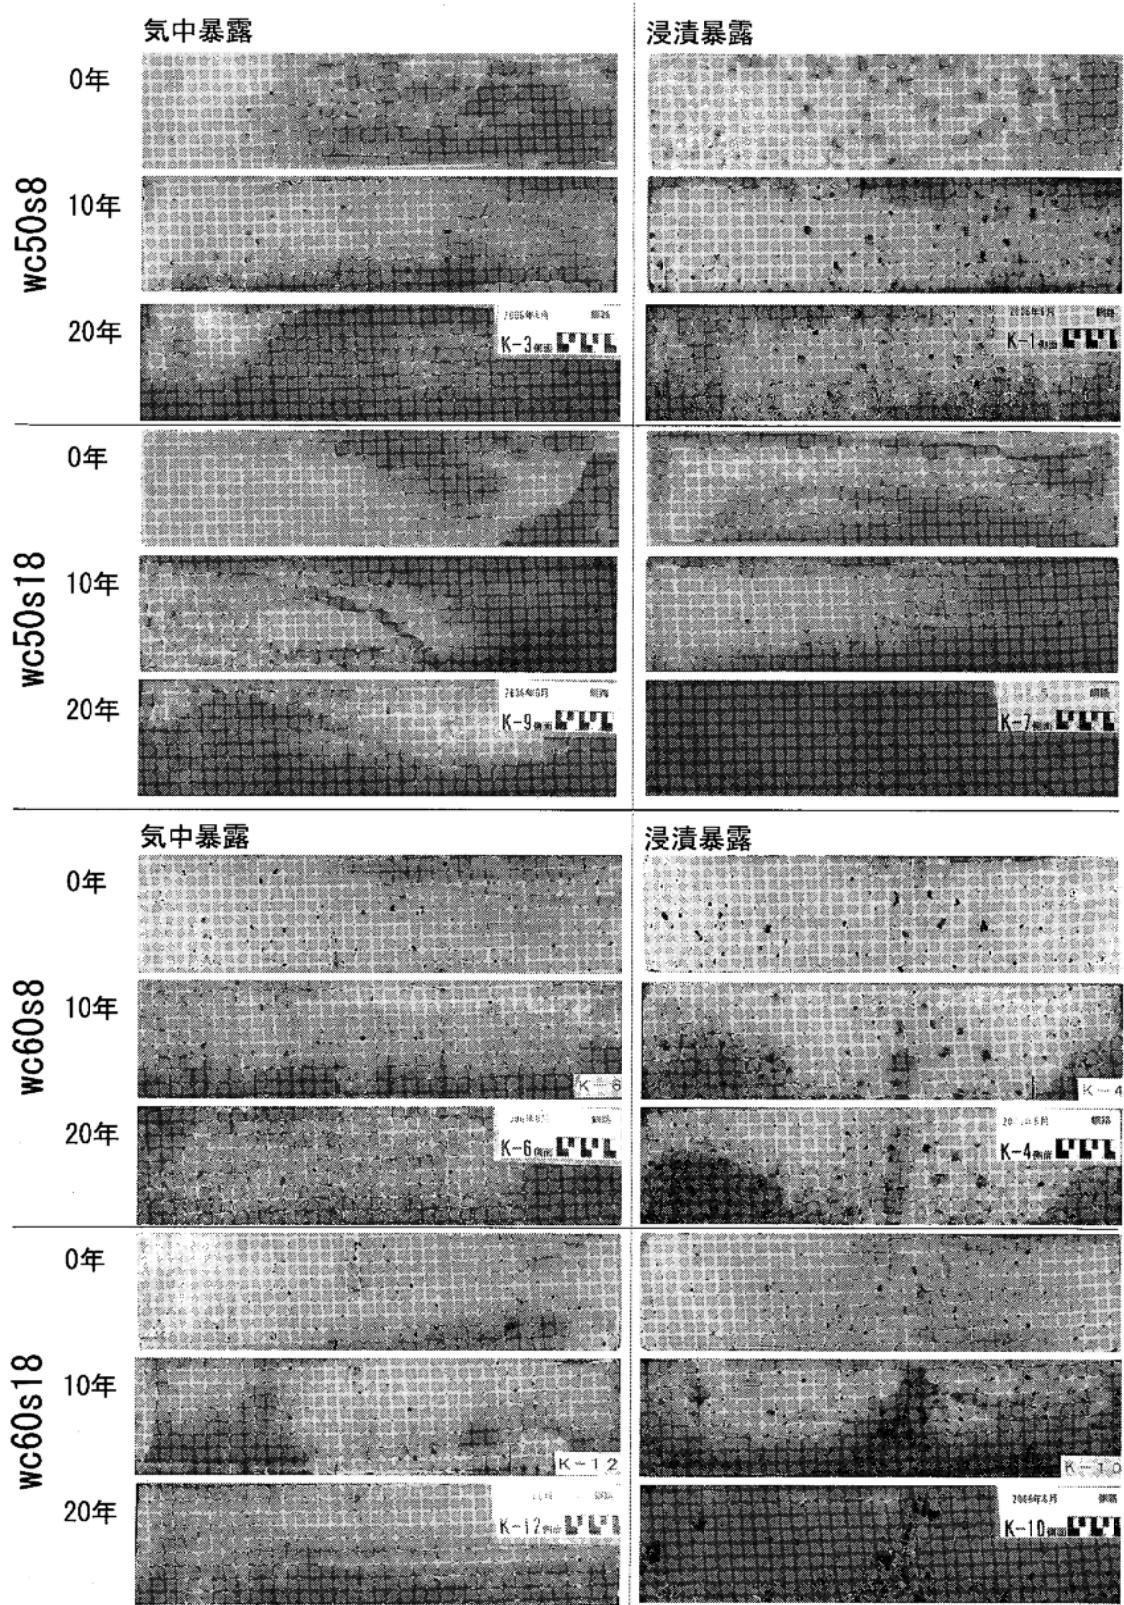
写真 3. 1 釧路に暴露した供試体の外観変化

暴露開始時および材齢10年と材齢20年経過した供試体の外観を掲載する。写真は、釧路、盛岡、酒田および東京の暴露地ごとに、それぞれ写真3.1、写真3.2、写真3.3、写真3.4に示す。また、浸漬させた供試体と浸漬させていない供試体(2.1.2参照)を併せて掲載する。

全ての供試体でペーストの剥離は見られたが、ひび割れやモルタルの欠損は生じなかった。ペーストの剥離の程度は、浸漬した供試体または水セメント比60%、スランプ8cmの供試体でやや激しい傾向にあった。ただし、暴露地による差は明確には認められなかった。

すべての供試体で表層のペースト部分の剥離は見られたが、ひび割れ、モルタルの欠損などは生じなかった。また暴露地による差は明確には認められなかった。

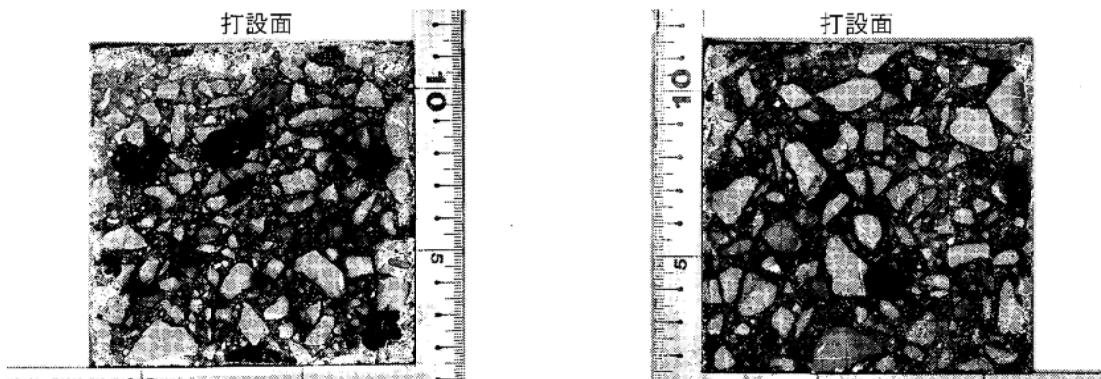
写真 3. 5 中性化深さ (東京, wc60s8, 20 年) 写真 3. 6 中性化深さ (釧路, wc60s8, 20 年)

材齢 10 年と材齢 20 年における平均中性化深さと最大中性化深さを、供試体の側面、打設面、底面にわけて、それぞれ表 3.5、表 3.6、表 3.7 に示す。測定箇所に着目すると、中性化深さは打設面 > 側面 ≫ 底面の順に大きかった。供試体の側面 (表 3.5) に着目すると、材齢 10 年で 0.0~2.3mm 程度、材齢 20 年を経ても 0.6~4.1mm 程度と非常に小さいことが分かった。また、中性化は一様には生じておらず局的に大きく生じている箇所や全く生じていない箇所があり、測定値はこれらを含む平均値である。フェノールフタレイン噴霧後の状況を、写真 3.5、写真 3.6 に掲載する。何れも中性化深さが比較的大きな wc60s8 の供試体である。

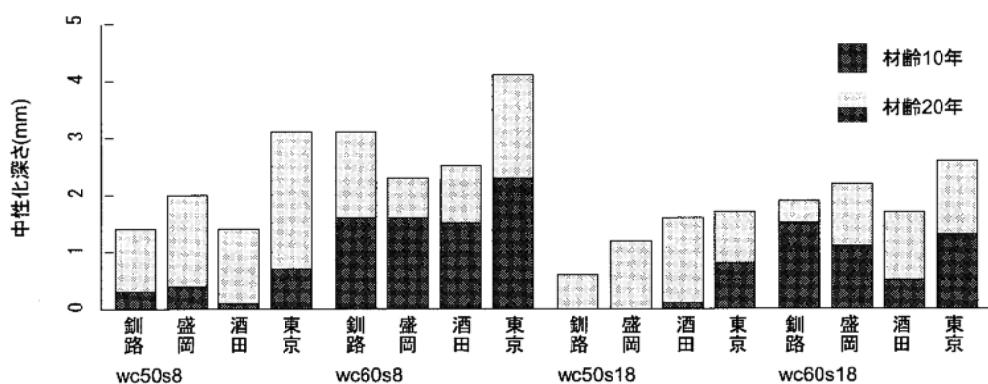
図 3.5 中性化深さ (側面)

供試体の側面からの中性化深さを図 3.5 に図示した。配調合で比較すると、水セメントを小さくまたはスランプを大きくした供試体で中性化深さが小さかった。

スランプの影響は、ペースト量による影響と思われる。暴露地で比較すると、東京がもっとも大きく、その他寒冷地での明確な傾向は認められなかった。東京の中性化深さは、気温、湿度が大きく影響していると思われる。

体による結果であることが一因と考えられる。暴露地で比較すると東京での中性化深さが大きく、気温、湿度の影響によるものと考えられる。

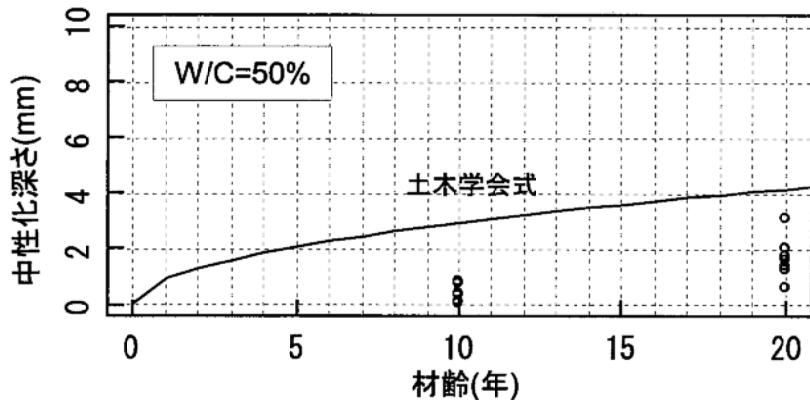
図3.6 土木学会式との比較 ($W/C=50\%$)

これら調査結果を土木学会コンクリート標準示方書設計編【2007年制度】¹¹⁾による中性化の予測式と比較すると、図3.6、図3.7のようにいずれも土木学会式よりも小さな中性化深さであった。これは、暴露した供試体が、試験室において入念に成形・養生を行ったコンクリートであることが一因と考えられる。

供試体側面の中性化深さは、暴露期間20年でも $0.6\sim4\text{mm}$ 程度であり、土木学会コンクリート標準示方書の予測式と比べて非常に小さい。この理由は、試験室で入念に成形・養生を行った供試

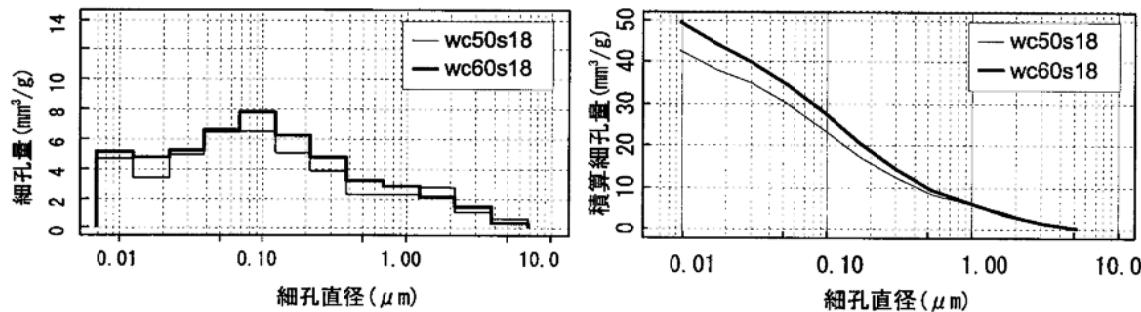
図 3.8 水セメント比による細孔量の比較 (スランプ=18cm、材齡 10 年)

材齡 10 年時における細孔量について、水セメント比で比較したものを図 3.8 に、スランプで比較したものを図 3.9 に示す。

細孔量は水セメント比により差があり、水セメント比が 50%において細孔量が少なく、その差は細孔直径が $0.5\mu\text{m}$ 付近より明確となっている。スランプでは、細孔直径が $1.0\mu\text{m}$ より大きな範囲で若干差が見られるが、ほぼ同等の細孔量であった。

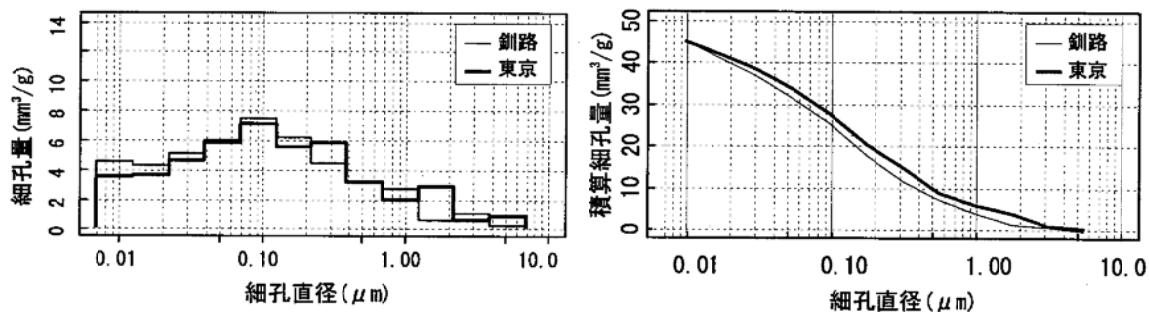
図 3.10 暴露地による細孔量の比較 (W/C=60% スランプ=8cm、材齢 10 年)

材齢 10 年時における細孔量を暴露地で比較し、wc60s8 に関して図 3.10 に、wc60s18 に関して図 3.11 に示す。

いずれもほぼ同等の細孔量であり、暴露環境の違いによる細孔量の差は材齢 10 年の時点で生じていないことが分かった。

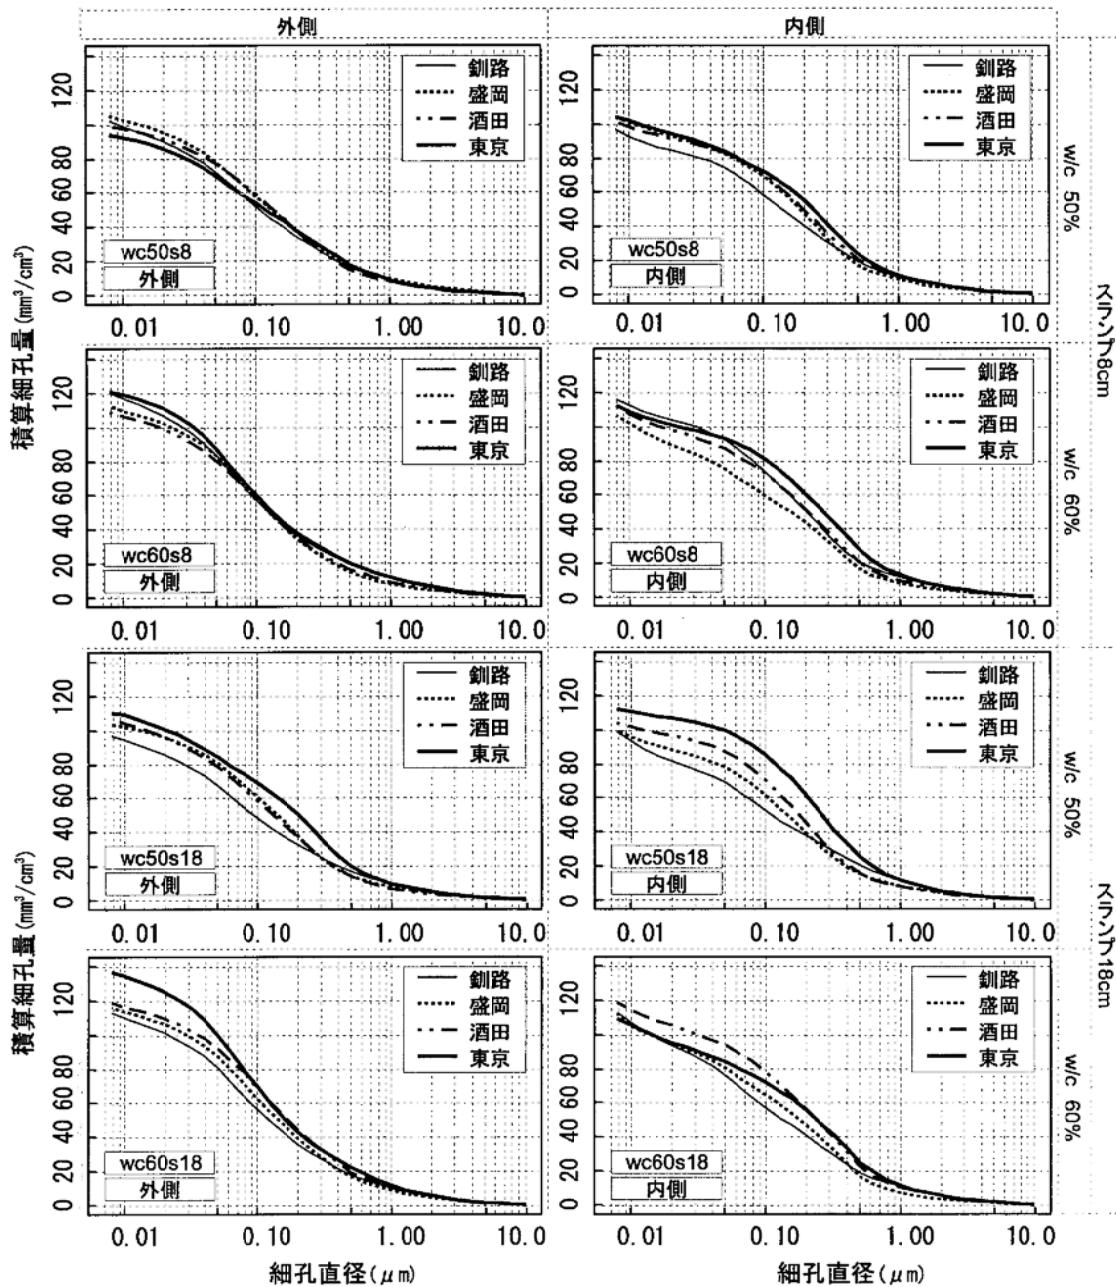
図 3.12 暴露地による積算細孔量の比較(材齢 20 年)

材齢 20 年時における積算細孔量を暴露地で比較したものを図 3.12 に示す。

暴露地による積算細孔量の差に明確な傾向は確認できなかったが、東京がやや大きい傾向にあった。この暴露地による細孔量差は材齢 10 年の調査において確認されていないことから、この差は材齢 10 年以降に生じたものと考えられる。配調合で見ていくと、wc50s8 の供試体は総細孔量が少なく、供試体の外側と内側の差も小さいことから、他の配調合と比べて暴露環境による影響を受けにくい傾向にあった。

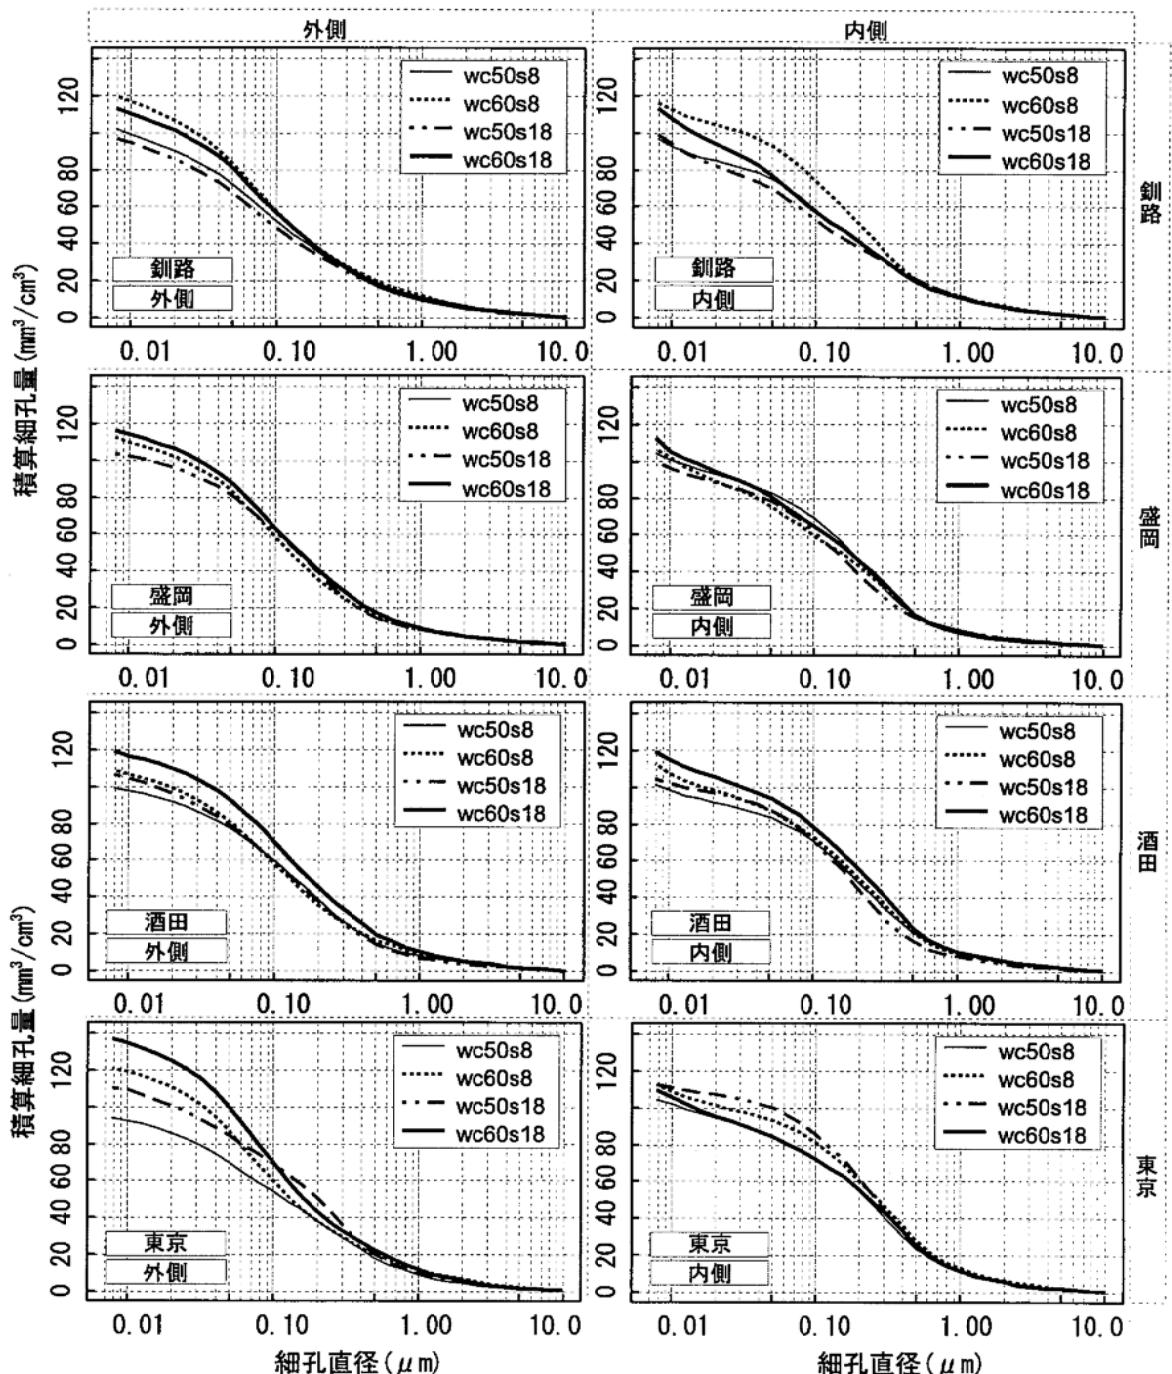
図 3.13 配調合による積算細孔量の比較 (材齢 20 年)

材齢 20 年時における積算細孔量を配調合で比較したものを図 3.13 に示す。

供試体外側の細孔量を見ると、水セメント比 50% の供試体で細孔量が少ない傾向にあるが、その他に明確な傾向は認められなかった。暴露地でみると、東京では配調合によって大きく細孔量の差が生じている一方で盛岡ではほとんど差がないなど、暴露環境によって配調合が細孔量に与える影響の度合いが異なることが分かった。

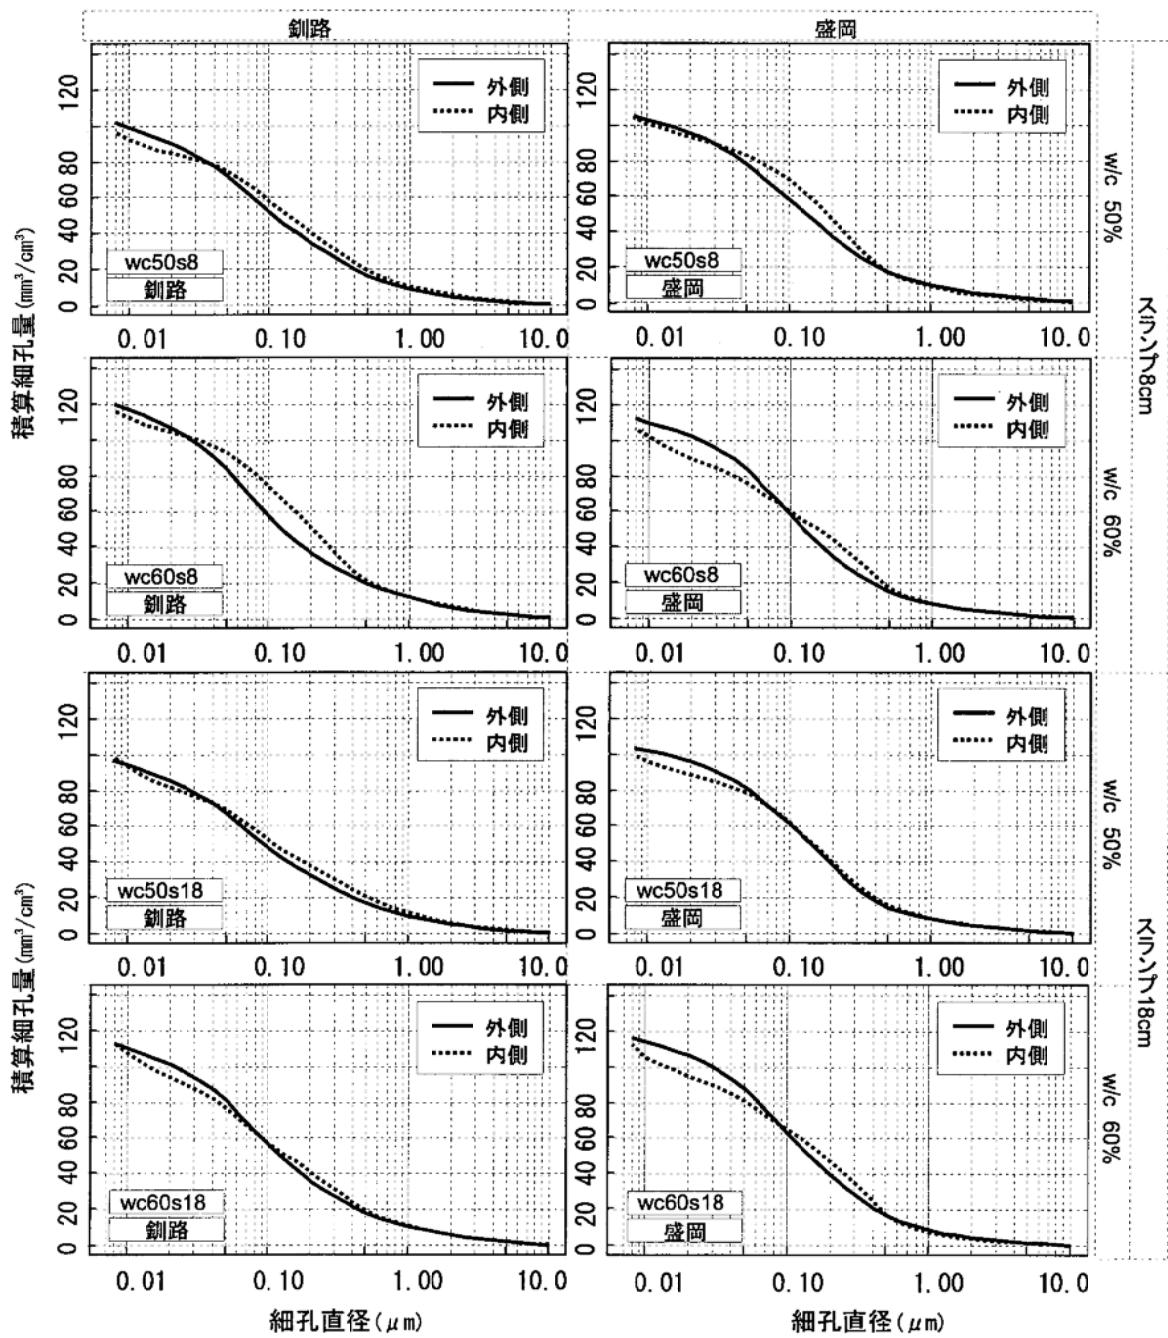
図 3.14 供試体の外側と内側による積算細孔量の比較 (材齢 20 年、釧路、盛岡)

材齢 20 年時における積算細孔量を供試体の外側と内側で比較し、釧路と盛岡を図 3.14 に、酒田と東京を図 3.15 に示す。

釧路、盛岡および酒田に暴露した供試体の外側と内側の細孔量を比較すると、細孔直径が $0.03\text{--}0.10\mu\text{m}$ より大きな範囲では内側の細孔量が多く、径が小さくなるにつれ外側の細孔量が多くなり、総細孔量は外側と内側でほぼ同じ結果であった。

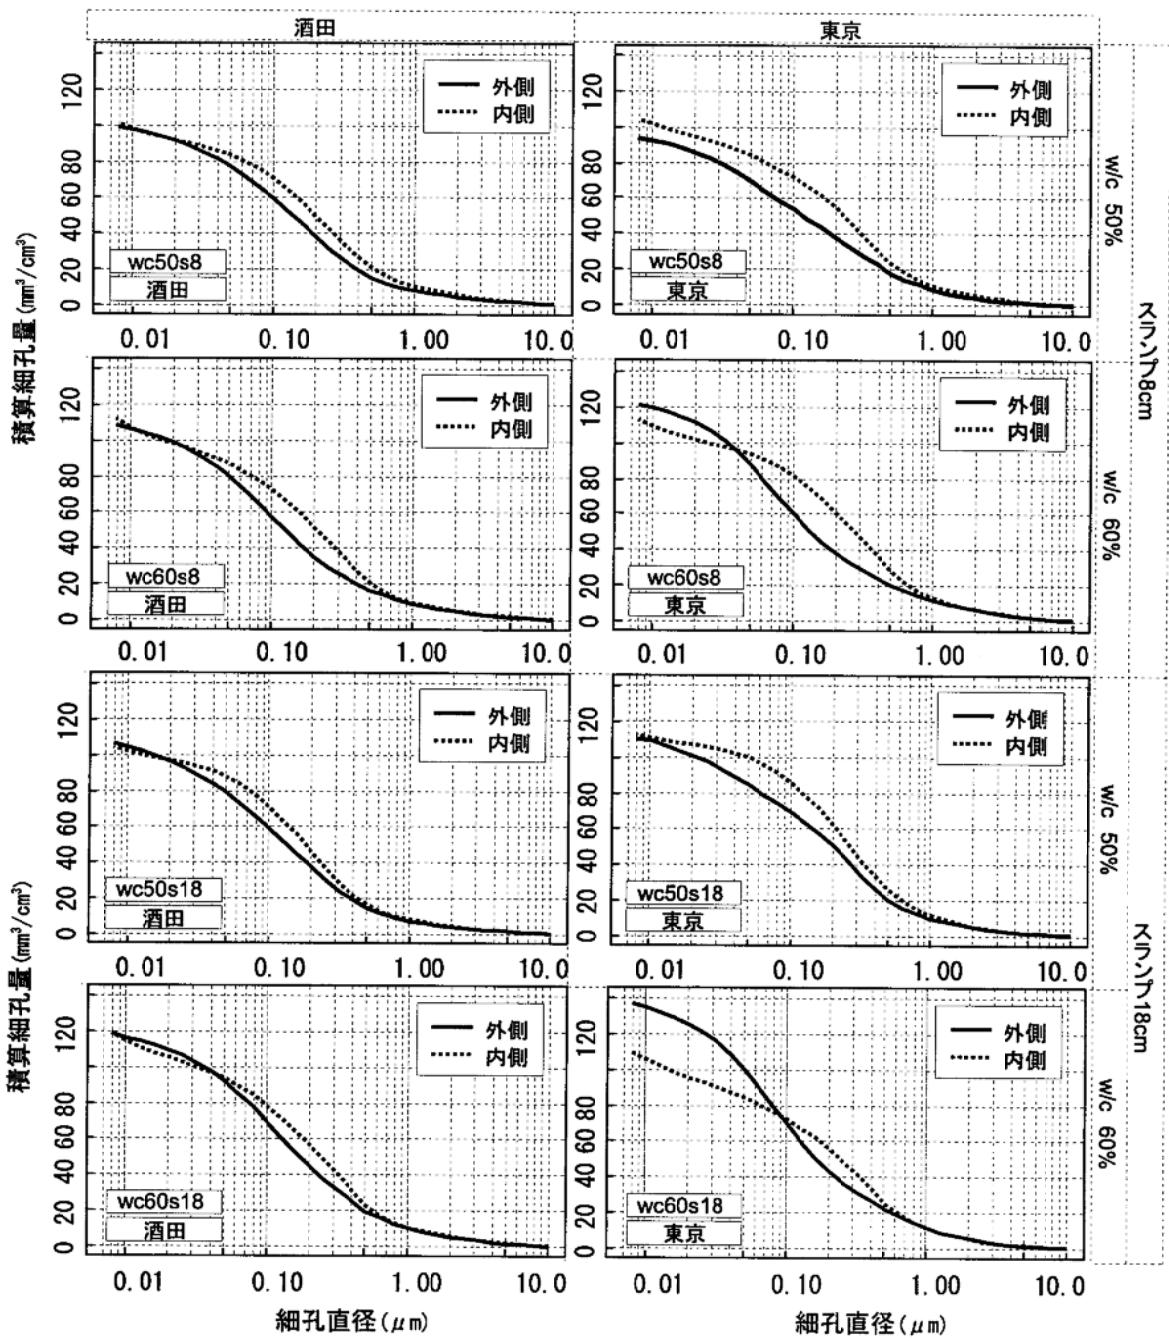
図 3.15 供試体の外側と内側による積算細孔量の比較 (材齢 20 年、酒田、東京)

東京に暴露した供試体では、wc60s18 のように他の暴露地では認められなかった外側と内側の大きな細孔量差が確認された。この供試体も、釧路、盛岡および酒田と同様に、外側と内側の積算細孔量が細孔径の大小によって逆転しているが、水セメント比 50% のように常に外側の細孔量が内側より小さく、径が小さくなるにつれその差が小さくなるような異なる傾向も認められた。供試体の外側と内側の細孔量の関係には 2 つの傾向があったが、いずれの供試体も外側に径の小さな細孔が多いことが分かった。

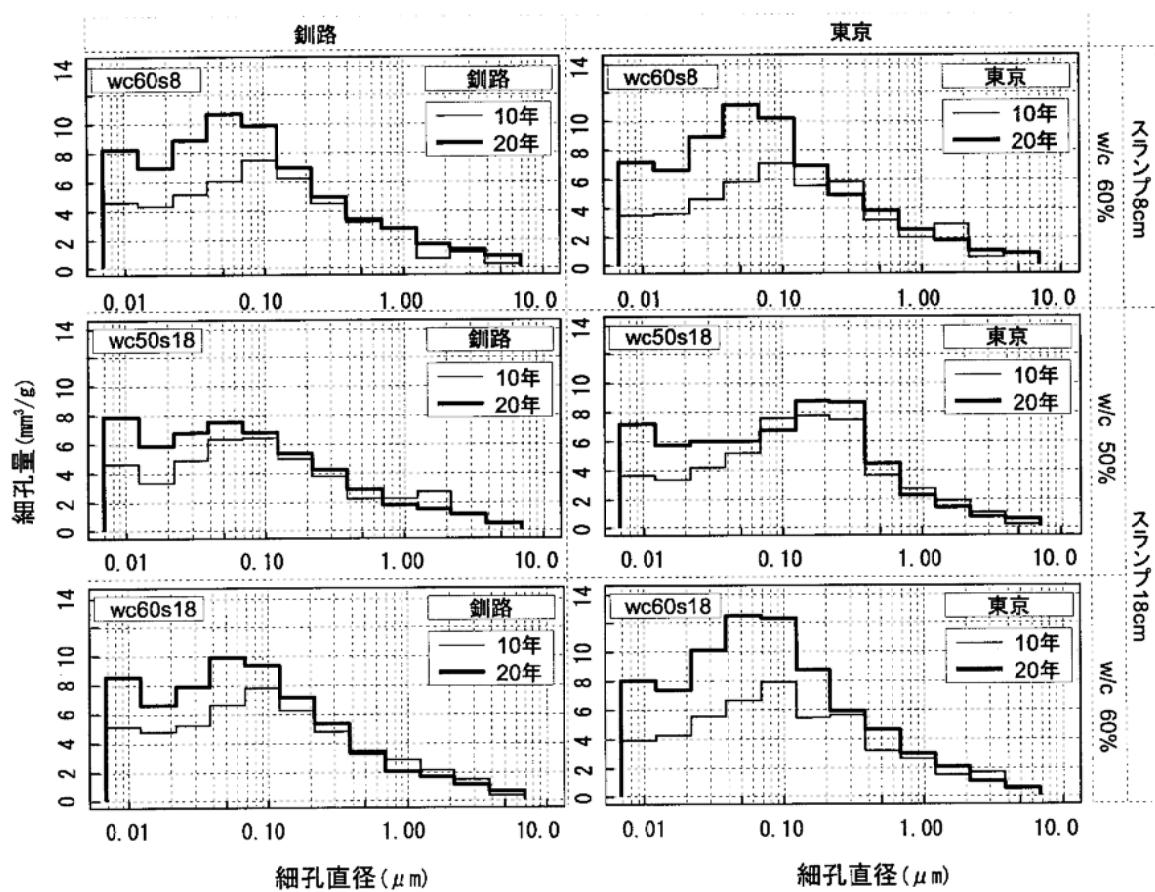
図 3.16 供試体表層の細孔径分布（材齢 10 年、材齢 20 年）

表 3.8 に全細孔量を、図 3.16 に細孔径分布を示す。全ての供試体で全細孔量が増加していることがわかった。ただし、全ての細孔直径で一様に増加しているのではなく、細孔直径が $0.2\mu\text{m}$ 付近より大きな範囲では細孔量はほとんど変化せず、細孔直径が $0.2\mu\text{m}$ 付近より小さな範囲では細孔量が増加していることがわかった。その増加の程度は、釧路より東京、水セメント比 50% より 60% で大きい傾向にあった。

暴露期間 10 年では、暴露地の違いによる明確な傾向は確認できなかったが、暴露期間 20 年では東京に暴露した供試体の細孔量がやや大きい傾向が見られ、また配調合による差が拡大している傾向にあるなど、暴露環境の違いによる影響が認められる結果となった。また暴露期間 10 年と 20 年との比較では、すべての供試体で細孔量は増加していた。細孔直径 $0.2\mu m$ 付近より大きな範囲ではほとんど変化が無く、この付近より小さな範囲での増加が認められた。
