セメント系固化材を用いた改良体の  
長期安定性に関する研究

社団法人 セメント協会

# セメント系固化材を用いた改良体の長期安定性に関する研究

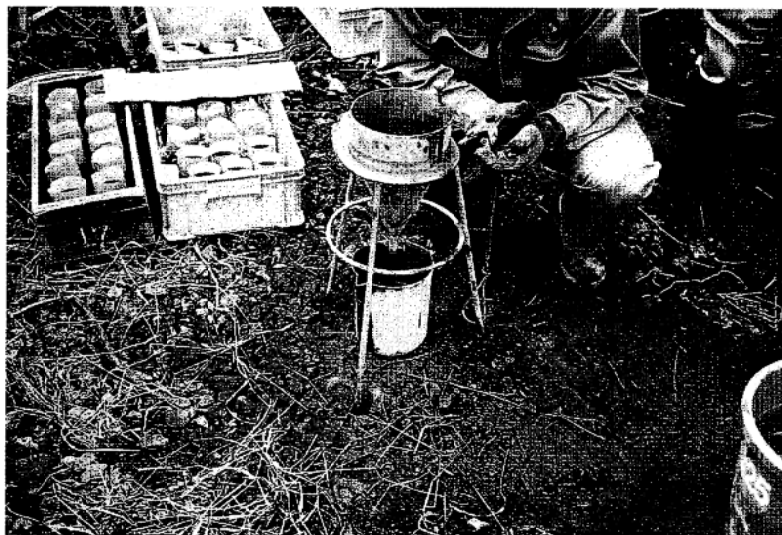
写真－1.7 Pロートによる流動性の測定

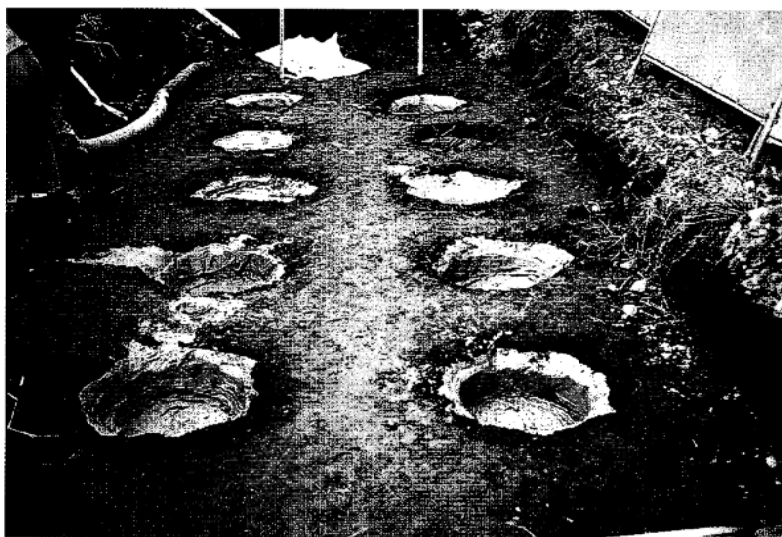
写真－1.8 改良土の充填完了の状態

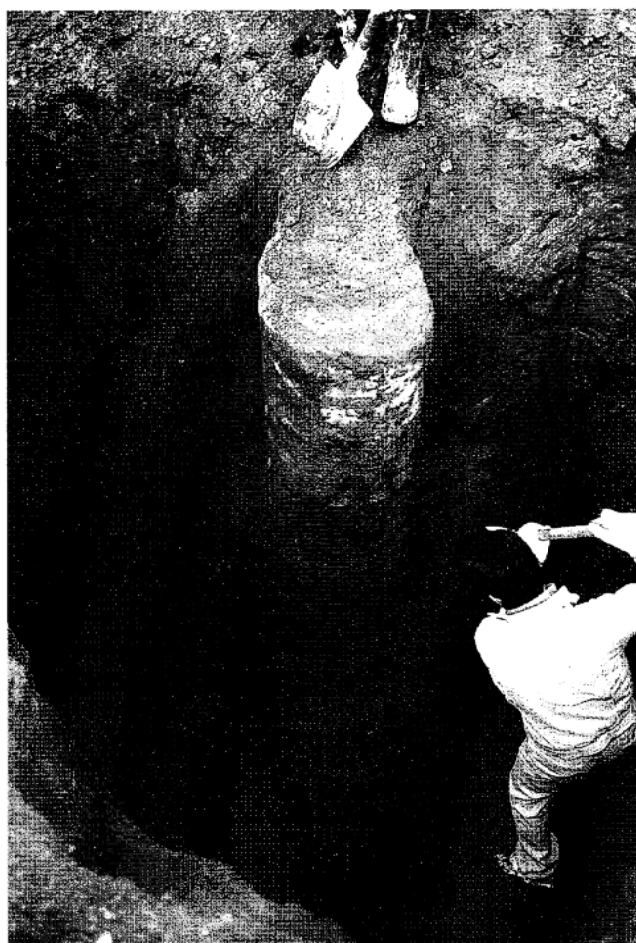
写真－２.２ 一部手作業による

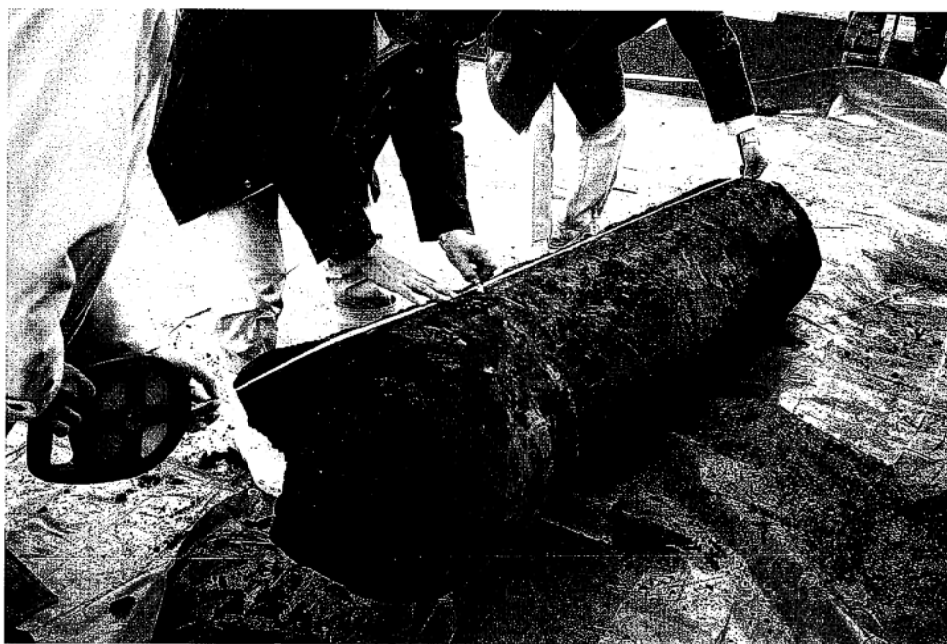
写真－2.3 改良体出来型の測定
