大規模災害に対して  
セメント系固化材による地盤改良が果たす役割

一般社団法人セメント協会

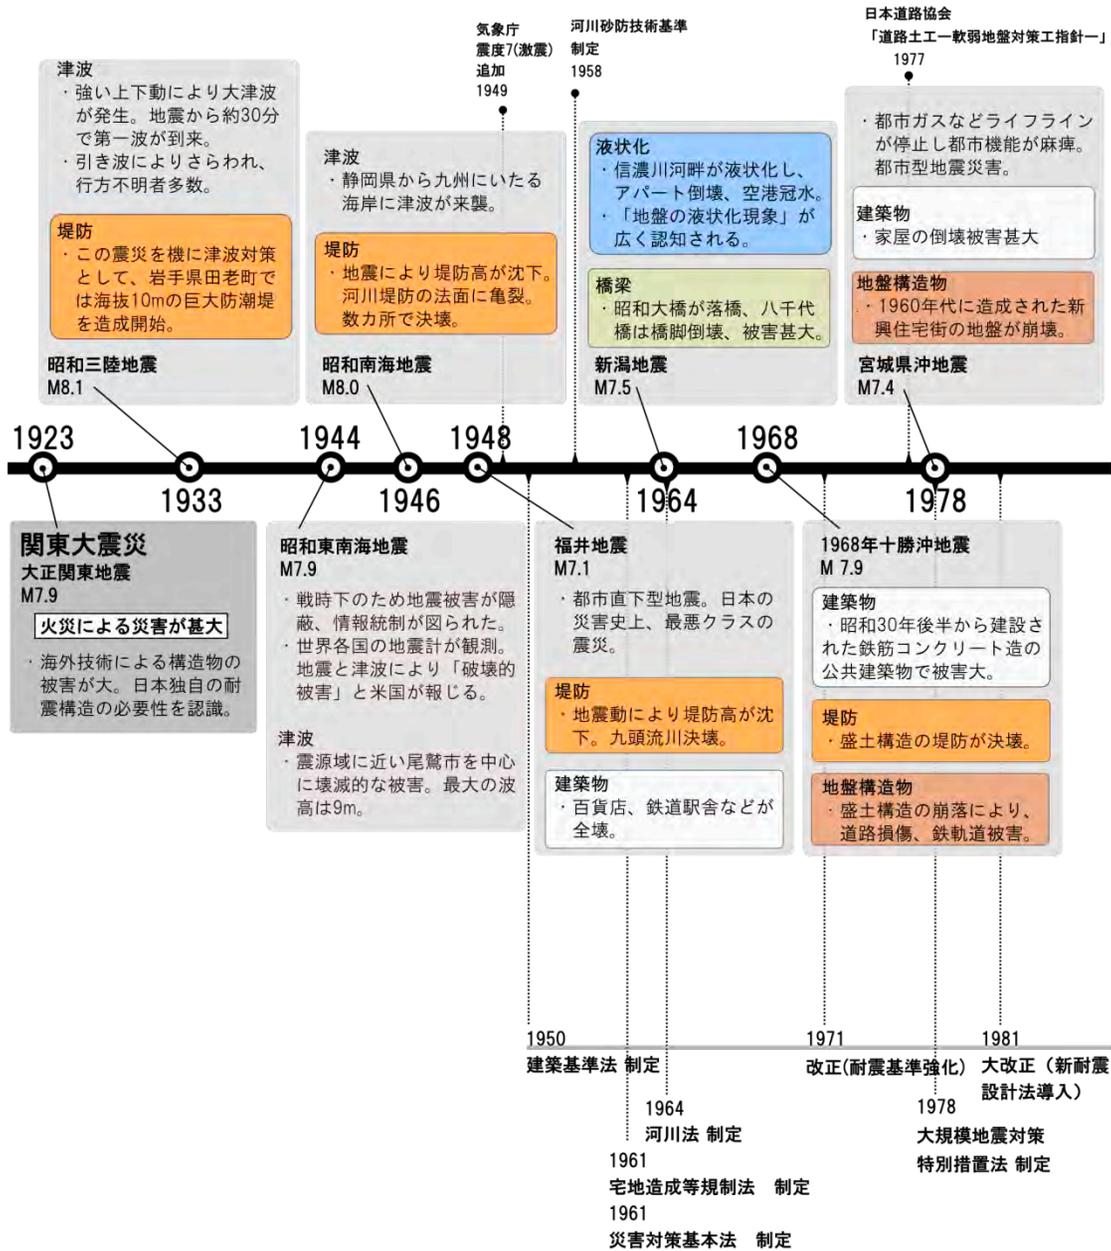
図 2.1.1 主な地震災害と対策の変遷 (1/2)

1923年の関東大震災以降に発生した主な地震とその被害について、また、災害対策のために制定された主な法律や発刊された指針などの変遷を図 2.1.1 および図 2.1.2 に示す。なお、本報告書で紹介している事例に関連するものは、可能な限り記載している。

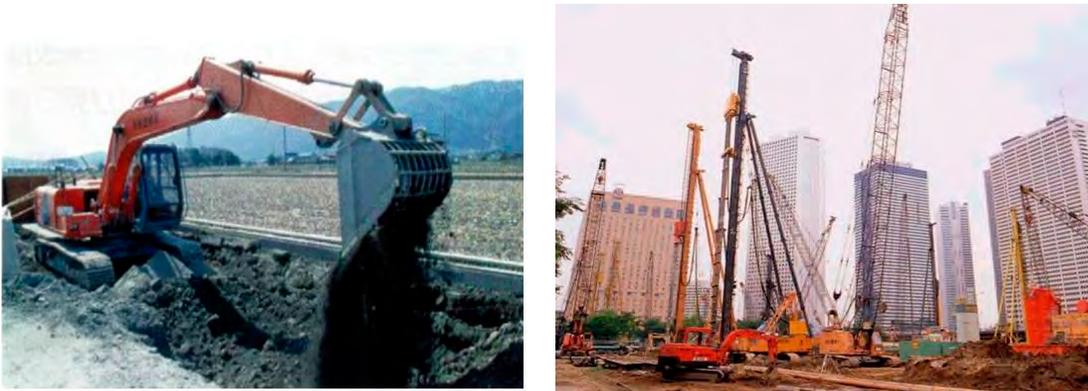
写真 2.2.1 地盤改良の一例

1970年代になり、軟弱な粘性土地盤を対象にセメントなどの固化材による大規模な地盤改良技術が開発された。深層混合処理工法は環境保全や急速施工という時代のニーズに対して、それまで多用されてきた地盤改良工法に代わる技術として開発された。当初は、塊状や粉体の生石灰を用いていたが、その後スラリー状のセメントによる工法に展開して普及している。また、対象土質を選ばず所要の強度を短期間で達成でき、従来工法にくらべ騒音・振動が小さいなどの利点を背景に陸上工事にも多用され、その用途も拡大の一途を辿っている。

1980年代に入ると、セメント固化を中心とした耐震・液状化防止の地盤改良工法が相次いで開発された。特に、事前混合処理工法、軽量混合処理土工法や流動化処理工法のように、原位置で地盤改良を行う方法に加えてプラントなどで良質の改良土を製造し現地に埋め戻す工法が多く開発された。その後、浚渫土などのこれまで建設工事には不適とされてきた土材料をセメントなどで固化してリサイクル利用するための改良技術も開発された。

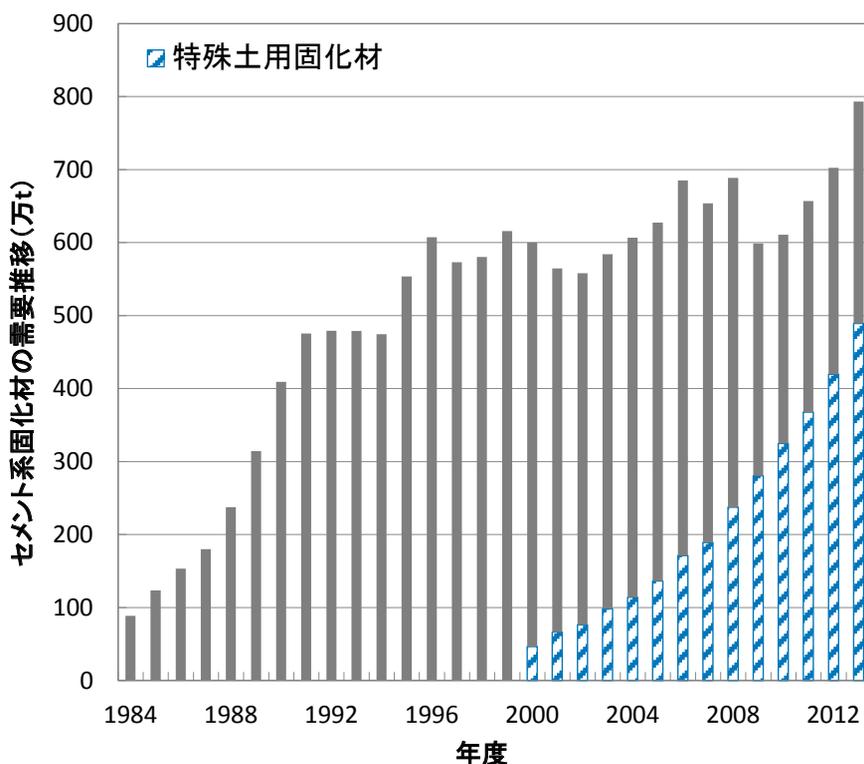
図 2.2.1 セメント系固化材の需要推移

セメント系固化材の需要推移を図 2.2.1 に示す。1996年度に初めて 600 万トンを超え、2012年度には 700 万トンに達し、需要は増加傾向にある。また、改良土からの六価クロムの溶出量を低減する特殊土用固化材は、2000年4月の販売以降、年々需要が拡大し、2013年度ではセメント系固化材の需要の約 60%を占めるに至った。

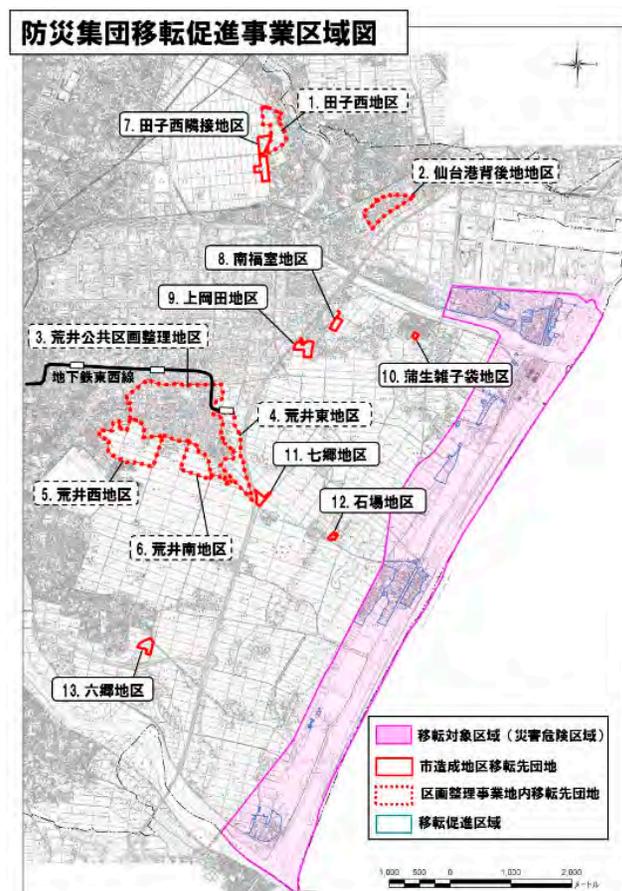
図 3.1.1 集団移転促進事業区域

防災集団移転促進事業において、仙台市が用地を取得し団地造成する地区は、**図 3.1.1** に示す 13 地区のうちの 7 地区である。このうち、田子西隣接地区、南福室地区、上岡田地区、七郷地区および六郷地区の 5 地区については、地盤調査の結果、軟弱な地盤が分布していることが明らかになった。軟弱地盤対策として、「セメント安定処理工」の後、さらに「プレロード盛土」が実施された。**図 3.1.2** に軟弱地盤対策の概要を示す。

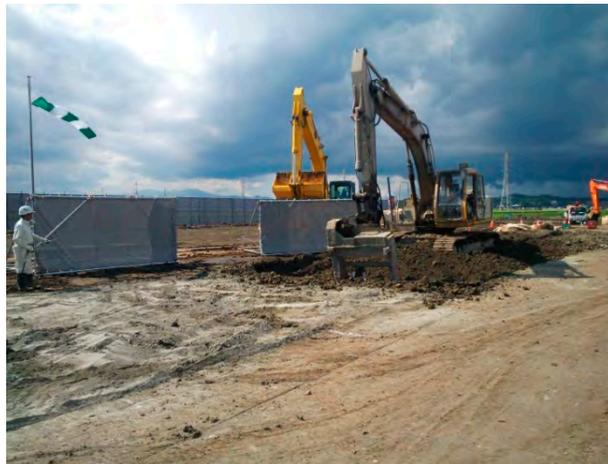
写真 3.1.1 混合状況（田子西隣接地区北団地）

田子西隣接地区では、面積約  $9.8\text{ha}$  で 179 宅地の造成を計画している。田子西隣接地区におけるセメント安定処理工の仕様を**表 3.1.1** に示す。また、施工状況を**写真 3.1.1** に示す。

項目	仕様
工法	セメント安定処理工（バックホウ）
改良面積 (m <sup>2</sup> )	27120
改良深さ (m)	0.3～1.2
目標強度 (kN/m <sup>2</sup> )	100
固化材の種類	汎用固化材
固化材添加量 (kg/m <sup>3</sup> )	50～75
添加方法	粉体添加

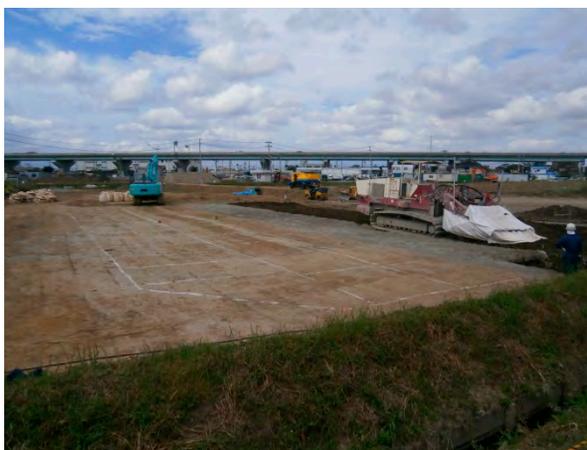
写真 3.1.2 混合状況（上岡田地区）  
《平成 25 年 9 月 30 日撮影》

上岡田地区では、面積約 4.3ha で 69 宅地の造成を計画している。上岡田地区におけるセメント安定処理工の仕様を表 3.1.2 に示す。また、施工状況を写真 3.1.2 に示す。

項目	仕様
工法	セメント安定処理工（スタビライザ）
改良面積 (m <sup>2</sup> )	19782
改良深さ (m)	0.3～1.0
目標強度 (kN/m <sup>2</sup> )	100
固化材の種類	汎用固化材
固化材添加量 (kg/m <sup>3</sup> )	100
添加方法	粉体添加

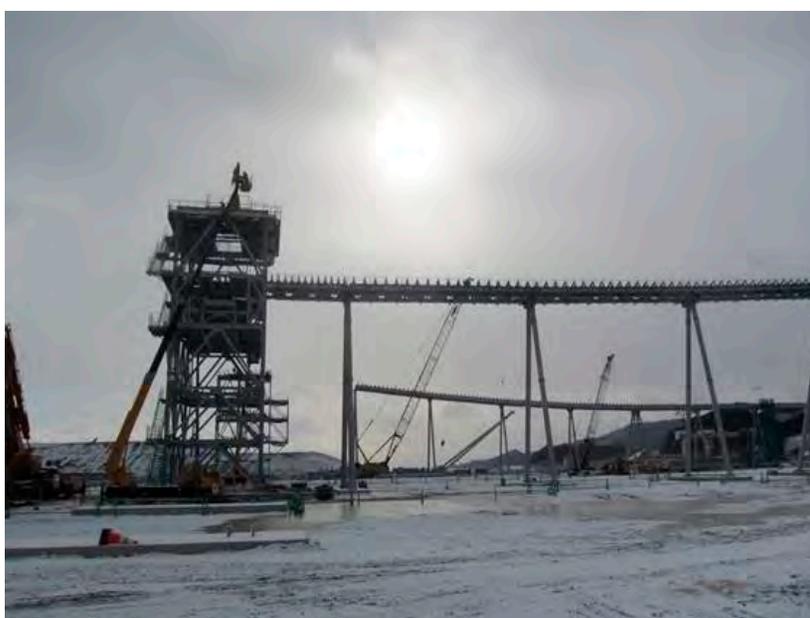
写真 3.2.1 巨大ベルトコンベアの全景

事業を進めるにあたり、高台を整備する膨大な土砂が必要となるため、山から採取した土砂を運搬できる巨大ベルトコンベアの設置が求められた。巨大ベルトコンベアの支柱の高さは約 25m と大規模（写真 3.2.1）で、既存の地盤には、重量に耐えうる支持力が不足していた。そこで、セメント系固化材を用いた地盤改良により支持力の増強を図ることとした。巨大ベルトコンベアの設置計画を図 3.2.1 に示す。巨大ベルトコンベアの支柱は全 79 個あり、本節ではその一部について紹介する。

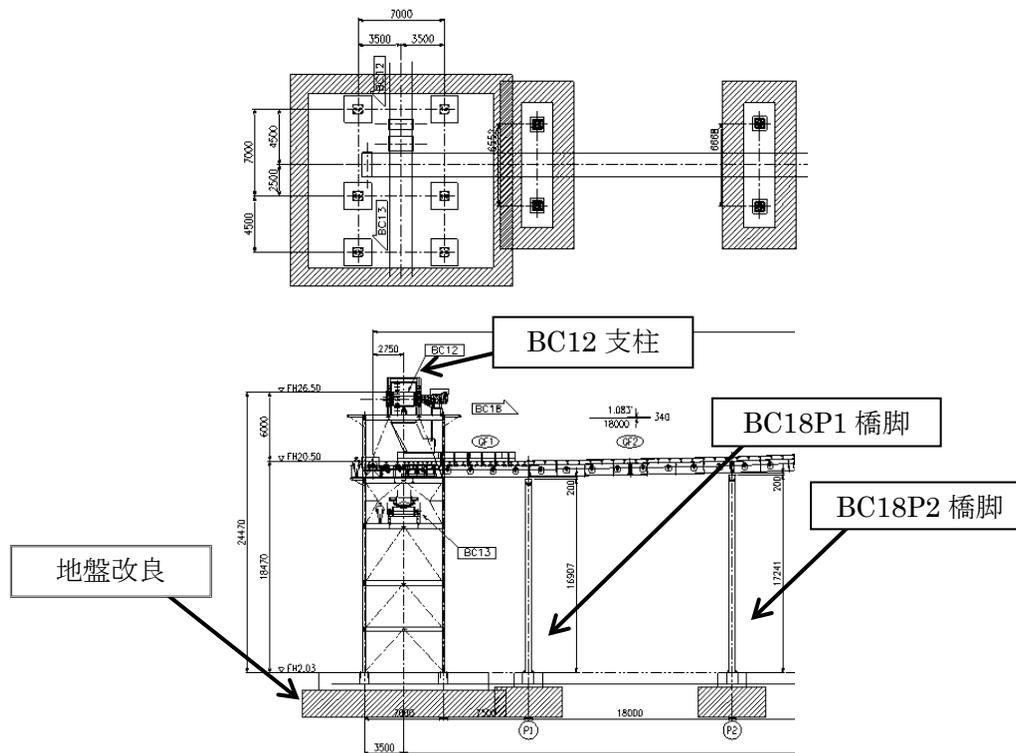
図 3.2.2 改良平面図および横断面図

改良地盤の強度および厚さの検討は「道路橋示方書<sup>2)</sup>」に準じて検討した結果、BC12 支柱では、設計基準強度  $F_c$  が  $250\text{kN/m}^2$  で改良深さが  $2.4\text{m}$  と設定された。BC18P1 および BC18P2 橋脚では、設計基準強度  $F_c$  が  $200\text{kN/m}^2$  で改良深さが  $2.7\text{m}$  と設定された。いずれも浅層改良が実施されることとなった。地盤改良の仕様を表 3.2.1 に示す。また改良平面図および横断図を図 3.2.2 に示す。

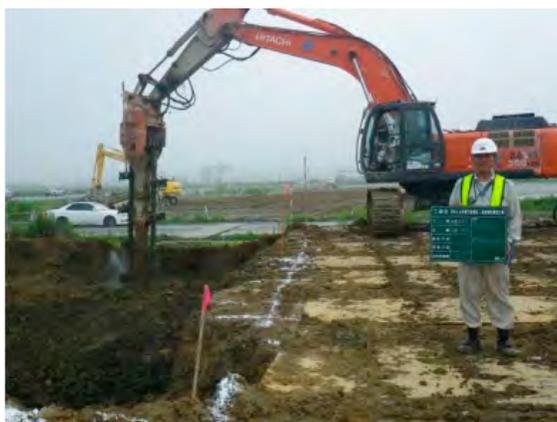
写真 3.2.2 施工の状況

本工事はトレンチャー式攪拌混合で実施された。施工の状況を写真 3.2.2 に示す。均一な改良体を造成するため、攪拌混合の度合いを示す指標である羽根切り回数の管理基準値を設定し工事が実施された。品質管理用の試料は、混合攪拌が完了した後、流動化した状態で採取され、所定の材齢まで試験室で養生された。品質管理試験の一軸圧縮強さを表 3.2.2 に示す。設計基準強度（材齢 28 日）を満足しており、適切に工事が実施された。

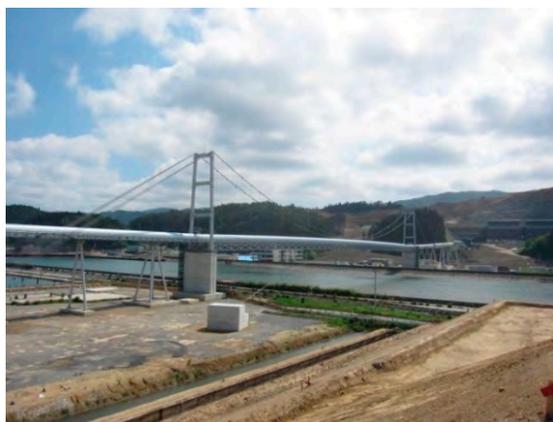
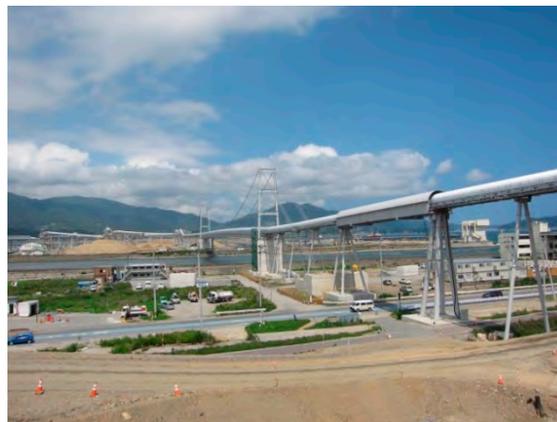
写真 3.2.3 巨大ベルトコンベアの完成状況

陸前高田市の新たなまちづくりに必要となる膨大な土砂を山より運搬するため、巨大ベルトコンベアの設置が計画され、その基礎地盤にセメント系固化材を用いた地盤改良が行われた。全長がおよそ 3km にわたる巨大ベルトコンベアは 2014 年 3 月に完成(写真 3.2.3)し、1 日あたりの土砂運搬量は 20,000m<sup>3</sup>を見込んでいる(写真 3.2.4)。この施設の稼働によって、復興がより加速されるものと考えられる。

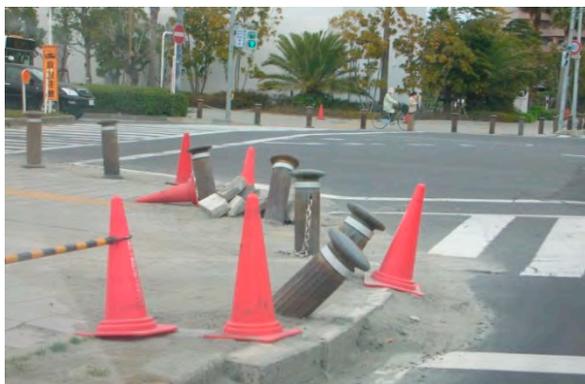
写真 3.3.1 道路部の被害状況

千葉県浦安市は東北地方太平洋沖地震と約 30 分後に発生した余震により、1960 年代より 2 期にわたり埋立造成した中町、新町地区のほぼ全域において液状化現象が発生した。液状化被害の規模は市面積の 86% となり、道路の路面変状（写真 3.3.1）、戸建住宅の沈下傾斜（写真 3.3.2）、大・中規模建築物の周辺地盤の沈下が市内の各地で生じた。これら被害を受けた公共インフラや戸建住宅地域では復旧工事が進められている。本節では、「幹線道路や駅前広場における復旧工事」と「戸建住宅地域における液状化対策の方針」について紹介する。

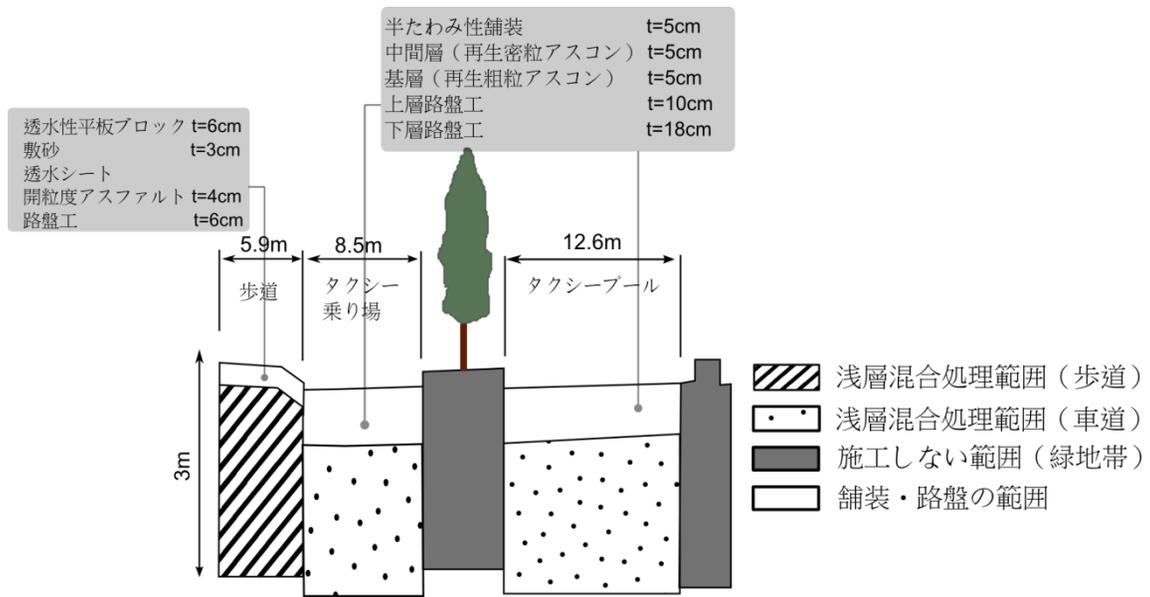
図 3.3.1 新浦安駅前広場での液状化対策の適用箇所 (横断面図)

新浦安駅前広場での液状化対策の適用箇所を図 3.3.1 に示す。液状化対策は、歩道部と車道部で実施され、改良深さは舗装・路盤と浅層混合処理の厚さをあわせて 3m とされた。浅層混合処理の状況を写真 3.3.3 に示す。なお、浅層混合処理が実施された箇所の一軸圧縮強さは 100kN/m<sup>2</sup> を満足するように配合設計がなされた。なお、緑地帯については被害があっても大きな障害とならないことから施工は実施されなかった。

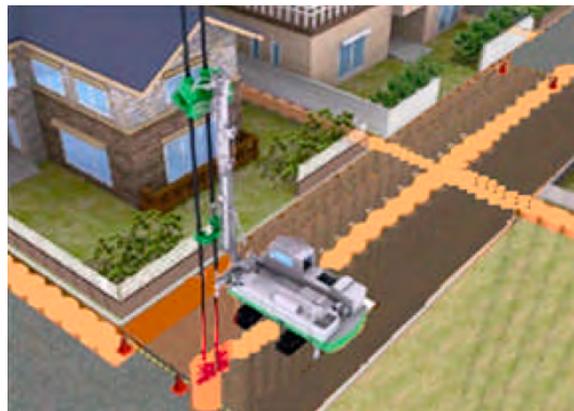
図 3.3.2 格子状地中壁工法のイメージ<sup>2) 3)</sup>

格子状地中壁工法は、図3.3.2に示すように液状化しやすい砂質地盤にセメント系固化材で宅地を碁盤の目のように囲む地中壁を造成することで、液状化を発生させにくくする対策である。概要と問題点を整理すると表3.3.1となる。

格子状地中壁工法の施工上の問題点として、表 3.3.1 の③～⑤に示す 3 点が考えられる。この問題点を解消するため、施工会社各社では試験施工による実証実験を行っている。一例として、図 3.3.2 からわかるように狭小地域である宅地間での施工が避けられないため、小型施工機械で造成した改良体の品質の確認や、機械攪拌工法と高圧噴射攪拌工法の併用時に接合部の一体性の確認などが実施されている<sup>4) 5)</sup>。機械攪拌工法と高圧噴射攪拌工法の接合部よりコアを採取し、強度を確認した結果を図 3.3.3 に示す。これによると、接合部より採取したコアの一軸圧縮強さは、改良体本体部と同等であり、また、施工間隔 6 日までの範囲で、接合部の強度の差はほとんどないと報告されている<sup>5)</sup>。

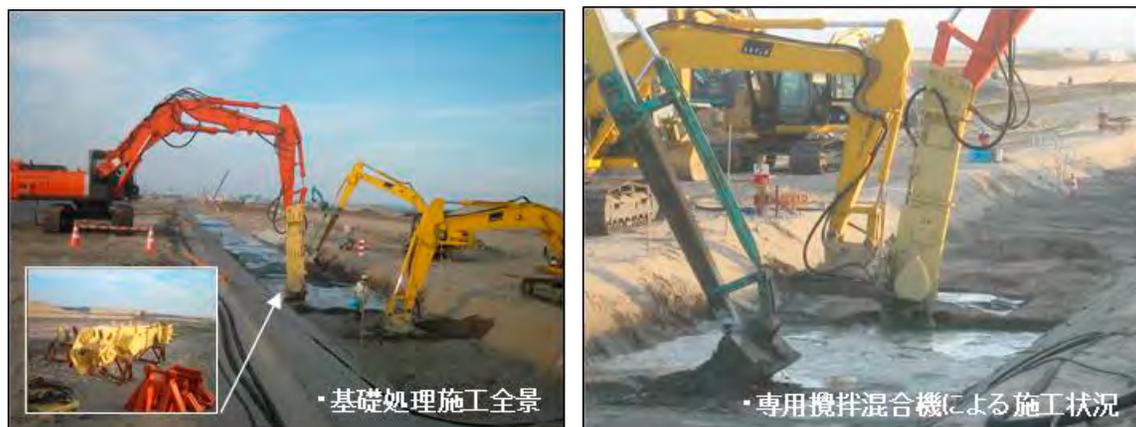
写真 3.4.2 施工状況

ここで、④陸側法尻保護において、セメント系固化材を用いた地盤改良が採用された。現地での施工状況を写真 3.4.2 に示す。現場目標強度の設定では、一般的に一軸圧縮強さが用いられるが、本現場においては越流により改良体表面の剥がれが生じていることを考慮し、引張強度が用いられた。地盤改良の仕様を表 3.4.1 に示す。

地盤改良が終了した後、現場目標強度を満足しているか否か、割裂引張強度で確認された。試料はモールドで採取することを基本としたが、スラリーの状態が現場により異なるため、モールドに採取できない場合はコア採取したものが用いられた。いずれの試料も40kN/m<sup>2</sup>以上であり、現場目標強度を満足した。

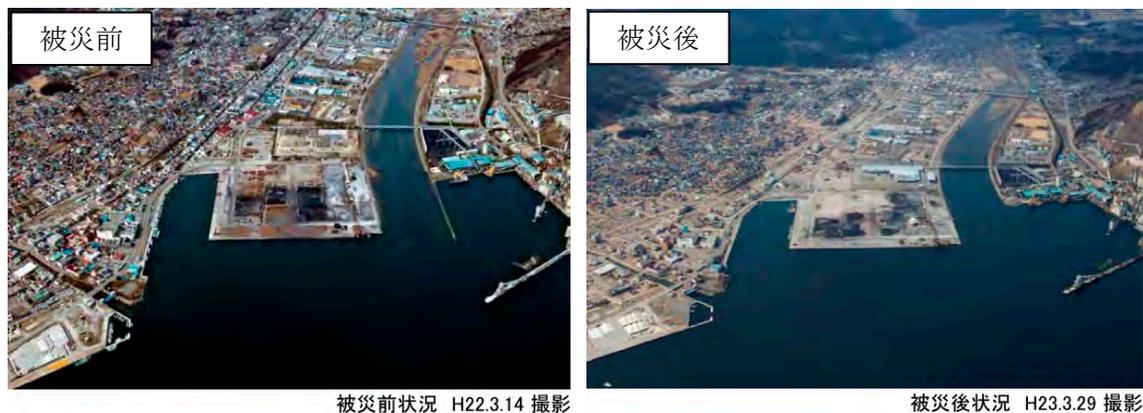
写真 3.5.1 大船渡港海岸における被災前後の航空写真<sup>3)</sup>

岩手県にある三陸沿岸は、豊かな水産資源と天然の良港に恵まれており、数多くの市街地や漁業集落が形成されている。また、貴重な動植物などの生態系や環境が多く存在しており、美しさで有名な観光地が多い。一方で、古くから津波の襲来が記録されており、津波の常襲地域としても知られている。東日本大震災による津波においても、防潮堤を超え甚大な被害をもたらされ（写真 3.5.1）、沿岸部各地で復旧工事が進められている<sup>1)、2)</sup>。本節では、「大船渡地域の産業基盤の中核である大船渡港海岸」と「田野畑村の自然豊かな明戸海岸」での防潮堤の建設で実施された地盤改良を取り上げ紹介する。

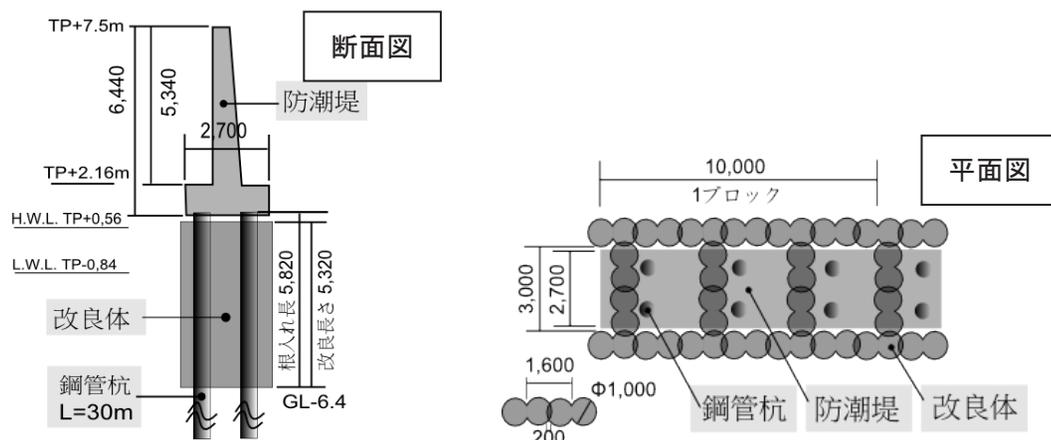
図 3.5.1 改良体の配置図（大船渡港海岸）

項目	仕様
工法	深層混合処理工法（格子状）
対象土	シルト
改良面積 (m <sup>2</sup> )	1698
改良深さ (m)	GL-1.1~-6.4
目標強度 (kN/m <sup>2</sup> )	200
固化材の種類	高炉セメント B 種
固化材添加量 (kg/m <sup>3</sup> )	98
添加方法	スラリー添加 (W/C=100%)

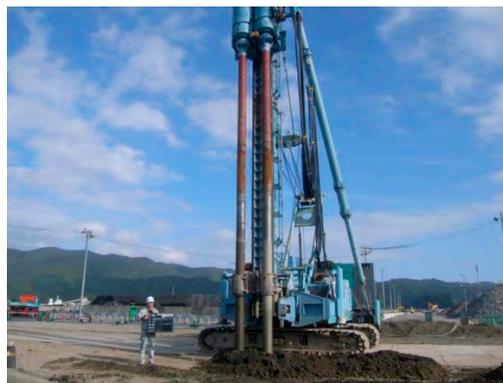
写真 3.5.2 地盤改良の状況（大船渡港海岸）<sup>4)</sup>

防潮堤の基礎は鋼管杭で約 30m 下の支持層まで打設され、地盤改良は液状化が懸念されるシルト層を対象とし、杭の周りを囲む様に格子状深層混合処理工法で GL-6.4m まで改良された。改良の仕様を表 3.5.1 に、改良体の配置図を図 3.5.1 に示す。また、地盤改良の状況を写真 3.5.2 に示す。

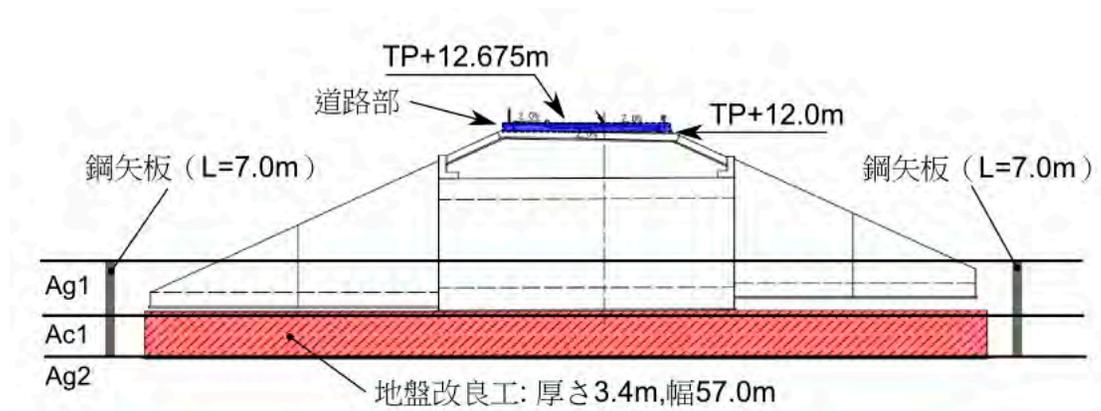
図 3.5.2 改良範囲（明戸海岸）

項目	仕様
工法	深層混合処理工法
対象土	粘性土
改良面積 (m <sup>2</sup> )	3175
改良深さ (m)	GL-3.6~-7.0
目標強度 (kN/m <sup>2</sup> )	700 および 900
固化材の種類	汎用固化材
固化材添加量 (kg/m <sup>3</sup> )	170 および 190
添加方法	スラリー添加 (W/C=80%)

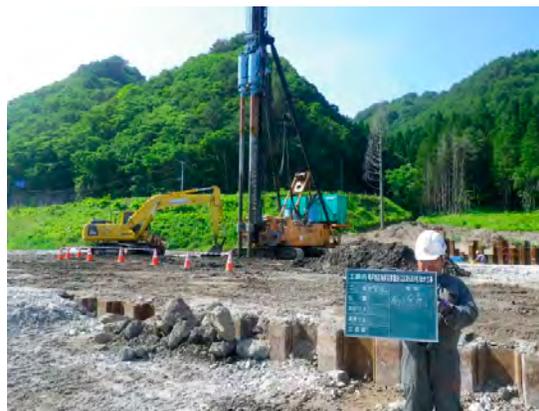
写真 3.5.3 地盤改良の状況（明戸海岸）<sup>4)</sup>

新設する防潮堤の荷重で地盤沈下が生じないように、防潮堤の下部地盤を深層混合処理工法で GL-7.0m 付近まで改良された。地盤改良の仕様を表 3.5.2 に、改良範囲を図 3.5.2 に示す。また、地盤改良の状況を写真 3.5.3 に示す。

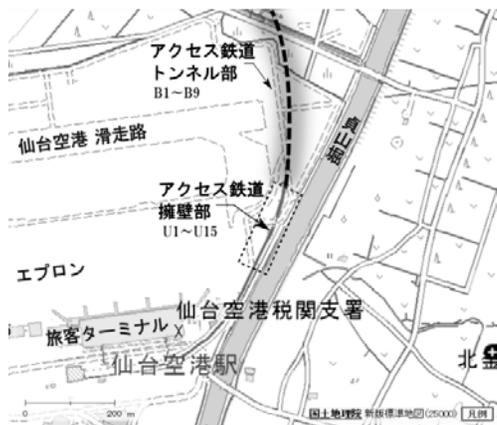
図 3.6.1 仙台空港アクセス鉄道<sup>1)</sup>

仙台空港アクセス鉄道（宮城県）は、JR 東北本線に直接乗り入れることで、JR 仙台駅と仙台空港駅を最短 17 分で結び、国内外へ延びる空路と東北・仙台都市圏の陸路をつなぐ重要な軌道系アクセス交通システムである。アクセス鉄道の線路は、ほとんどが地上に敷設されているが、**図 3.6.1** に示すように仙台空港の滑走路の延長線上を横切るため、その区間においてはボックスカルバートにより地下へ敷設されている。

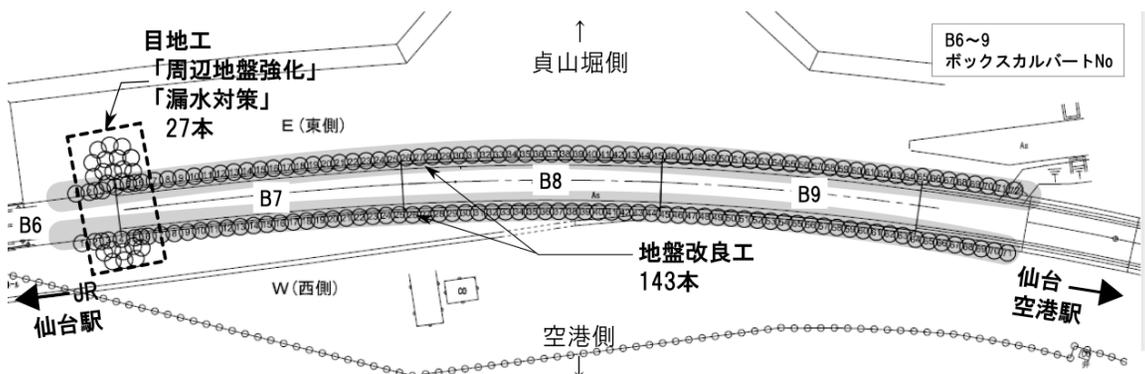
図 3.6.3 地盤改良工事の全体図

これらの検討結果をもとに、躯体の長期的な安定性を確保するために、躯体下部の地盤をセメント系固化材により改良する「地盤改良工」と、重大な損傷が生じた B7 と B6 の目地部を補強する「目地工」が実施された。目地工においても、周辺地盤の強化と漏水対策として、セメント系固化材による地盤改良が実施された。地盤改良工事の全体図を図 3.6.3 に示す。

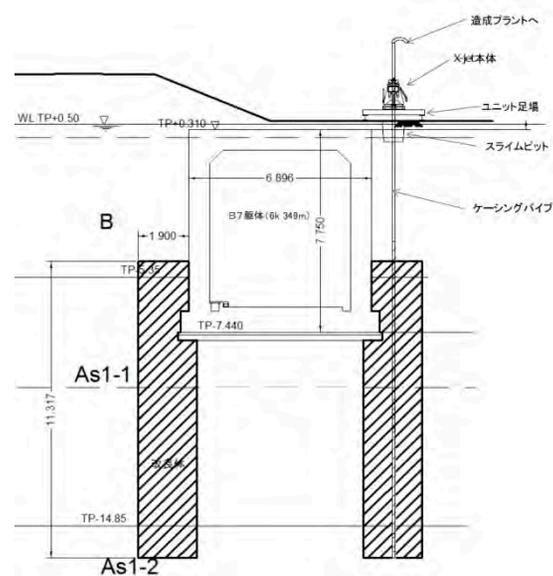
図 3.6.4 地盤改良工の概要

なお、鉄道が運営される中での復旧工事であったため、トンネルの変位や軌道の変位に管理基準値を設け、自動計測による管理体制のもと施工が実施された。管理値を超える変形は生じず、鉄道運行に支障をきたすことなく工事は実施された。

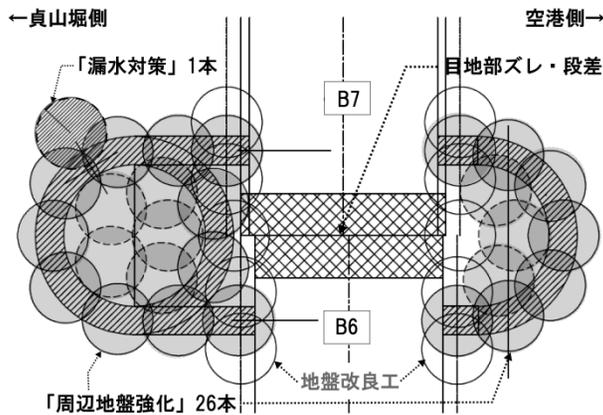
図 3.6.5 周辺地盤強化・漏水対策の平面図<sup>3)</sup>

B6とB7の目地部では、躯体の側壁部と天端部を鉄筋コンクリートで巻き立て、あと施工アンカーにより躯体を一体化させる補強工事が実施された。工事の実施にあたり、目地部周辺のコンクリート面を露出させるため、図3.6.5および図3.6.6に示す立坑を構築する必要があった。現地は緩い砂地盤で地下水位も高いため、地盤の掘削にあたり地下水位対策が必要となった。そこで、ウェルポイントによる地下水位低下工法などを検討したが、立坑周辺の地盤をセメント系固化材により固化処理し、地盤の強化と漏水対策を行う工法が有効的であると判断された。工法は、「地盤改良工」と同じ三重管式高圧噴射攪拌工法が選定された。

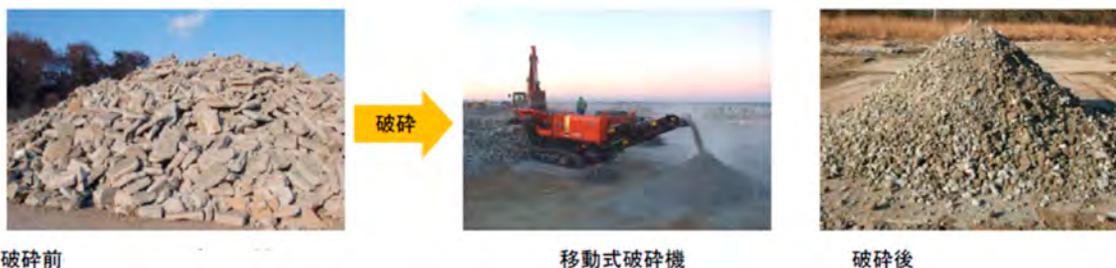
写真 3.7.1 震災コンクリートガレキの破碎状況<sup>4)</sup>

CSG 材の配合などを決定するために、①コンクリートガレキを破碎(写真 3.7.1)し CSG 材の粒度範囲を決定、②セメント量を 80、100kg/m<sup>3</sup> とし単位水量を変化させた強度試験を行い、適正な単位水量の範囲を決定、③室内標準供試体 (φ150mm、h=300mm) により強度の範囲を把握、④現場転圧試験を実施し転圧回数など施工仕様を決定(図 3.7.3)、⑤大型供試体 (φ300mm、h=600mm) による圧縮強度試験を実施し標準供試体との相関が確認された。CSG の強度と単位水量の範囲の一例を図 3.7.4 に示す。品質管理において、この強度範囲が用いられている。

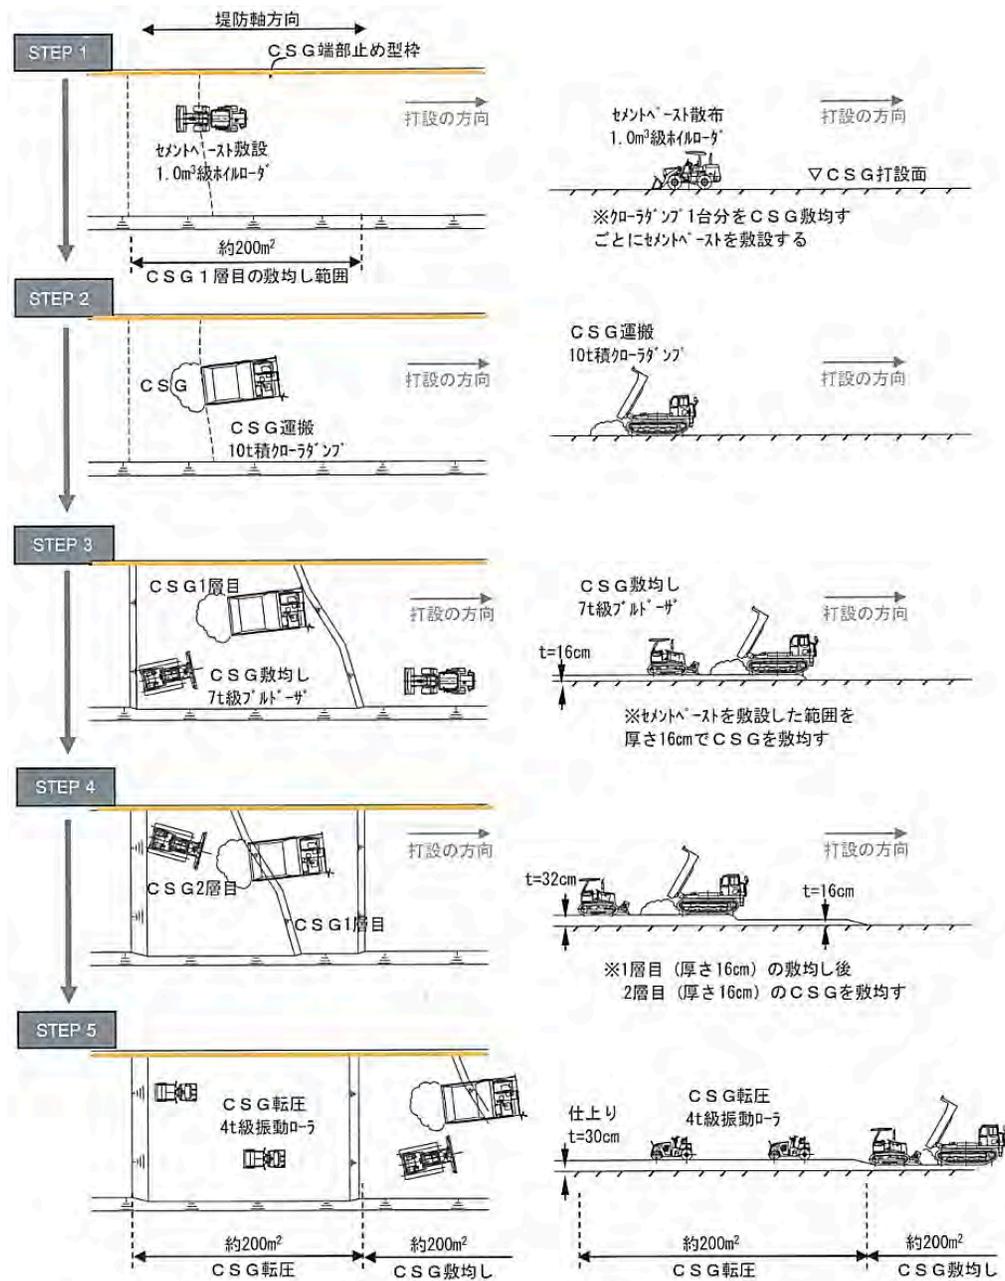
図 3.7.5 CSGの施工順序<sup>3)</sup>

CSGの施工順序を図3.7.5に示す。まず、打設面の清掃と噴霧養生の後、STEP1でセメントペーストを敷設し、STEP2~4でCSG材の搬入と敷均しを2層に分けて行い、STEP5で振動ローラを用いて転圧が行われている。施工機械は、ガレキ破碎、混合、積込、運搬、敷均しおよび転圧まで、全て汎用の機械が使用された。製造から転圧完了までの時間が6時間以内となるように考慮して、敷均し・転圧の1区画は約200m<sup>2</sup>（打設時間1時間程度に相当）を目安とし、1リフトの厚さは振動ローラの起振力を考慮して30cmとされた。

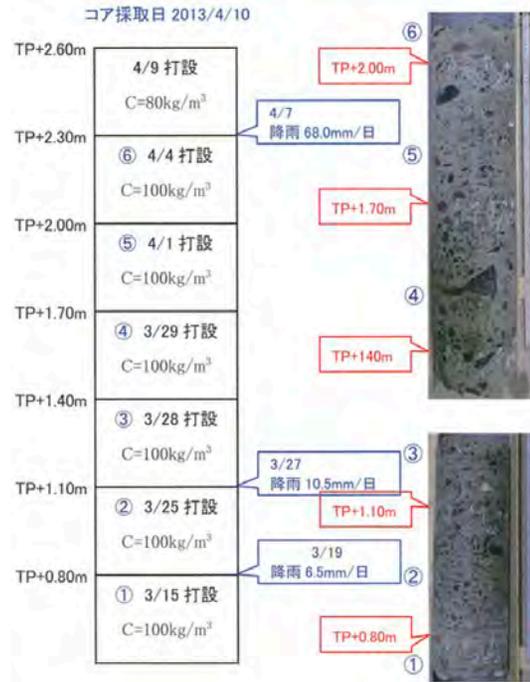
写真 3.7.2 ボーリングコアの一例<sup>3)</sup>

施工の品質管理では、CSG材、給水量、セメント量の計量、締固めエネルギー（転圧回数）、CSG現場密度、強度の確認が行われた。強度管理は、φ150×300mmの円柱供試体を用い、材齢7日および28日で試験が実施された。また、打設状況を確認するためにボーリングコアの採取（写真3.7.2）が行われ、良好な打設、打継ぎが確認された。

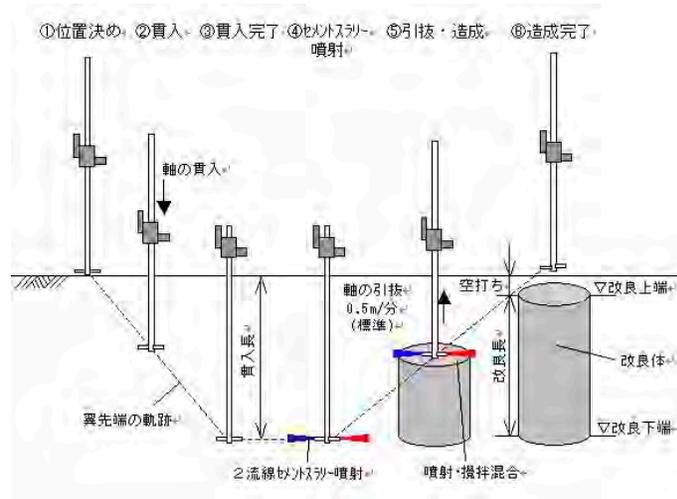
図 4.1.2 高圧噴射攪拌工の施工手順<sup>3)</sup>

改良杭の造成が完了。移動の準備、ロッド・攪拌翼などを点検する。

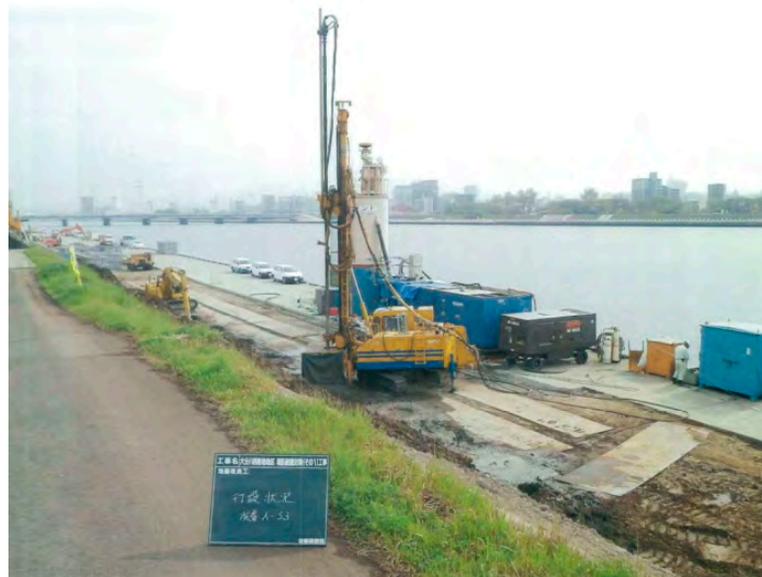
写真 4.1.1 施工状況

また、施工状況を写真 4.1.1 に示す。

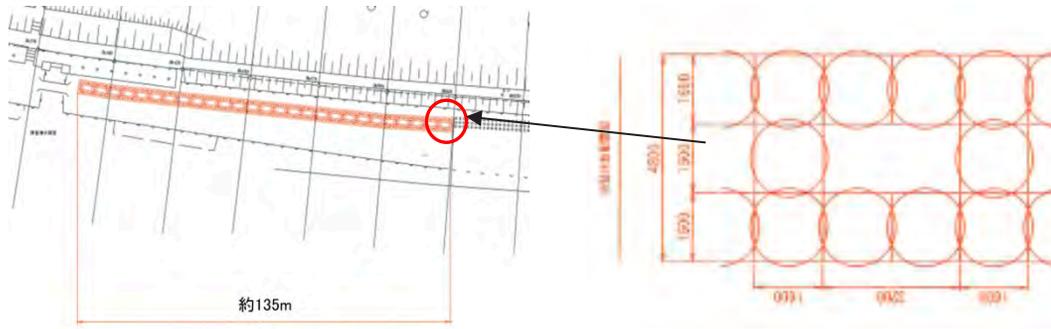
図 4.1.3 地盤改良平面図

地盤改良の平面図を図 4.1.3 に標準断面図を図 4.1.4 に示す。

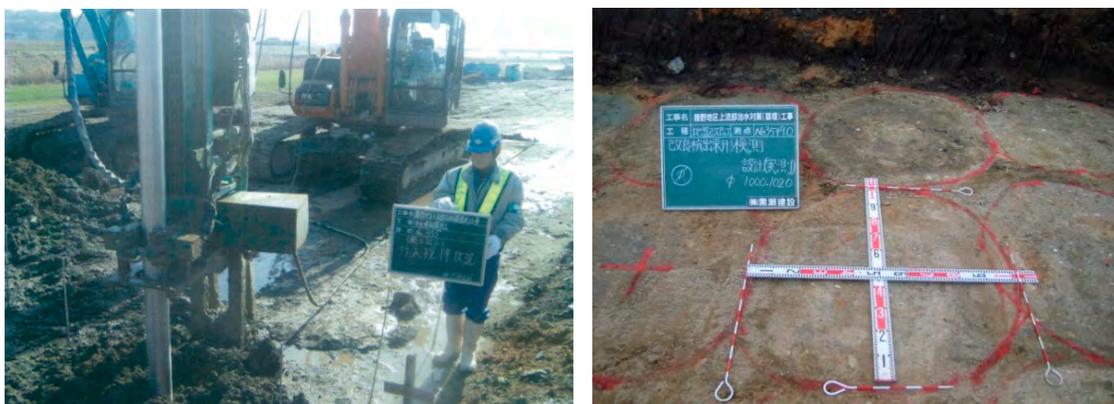
地盤改良の状況(施工状況および改良体の出来形)を写真 4.2.1 に示す。

(A) 施工状況

(B) 改良体の出来形

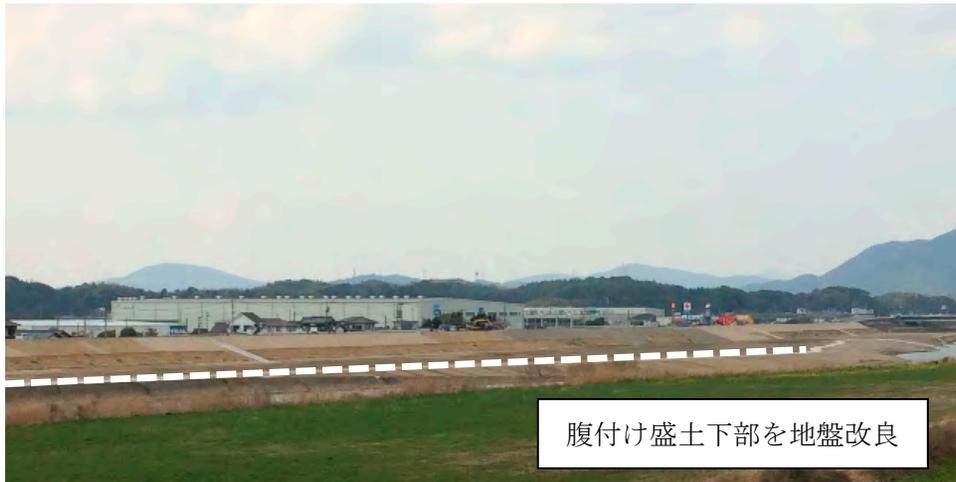
写真 4.2.2 河川改修の状況

堤防機能の向上を目的に、遠賀川の河川改修では堤防断面および堤防高の確保のため腹付け盛土が実施された。その際、腹付け盛土下部や近接家での沈下が懸念されたため、下部地盤を地盤改良することで対策がなされた（写真 4.2.2）。

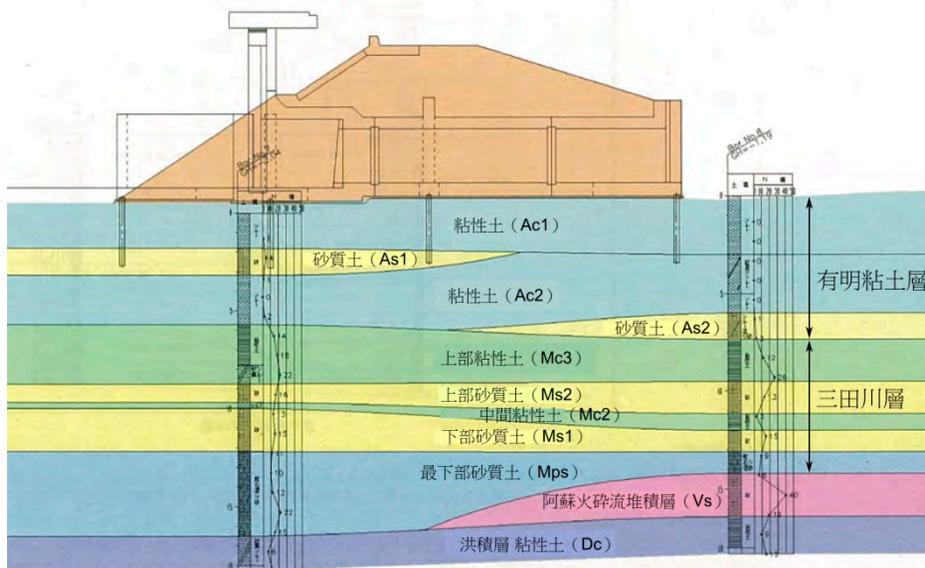
図 4.3.1 地層断面図 (想定)

当該地区の地盤は、上位より有明粘土層、三田川層、阿蘇火砕流堆積層、洪積層が分布している。地層断面図を図4.3.1に示す。最上位にある有明粘土層は7m程度の層厚で粘性土を主体とし、薄く砂質土層を挟んでおり、N値は小さく粘性土でN=0~2(平均1未満)、砂質土でN=1~4(平均2)である。堤防築堤に伴う圧密沈下や地震時の液状化現象による堤防沈下が懸念され、問題の多い層である。三田川層の層厚は7mで粘性土と砂質土の互層からなり、N値は上層と比較して大きな値を示しているが、砂質土については液状化現象が懸念される。阿蘇火砕流堆積層以深は、全体的にN値が大きく安定した地層を呈する。

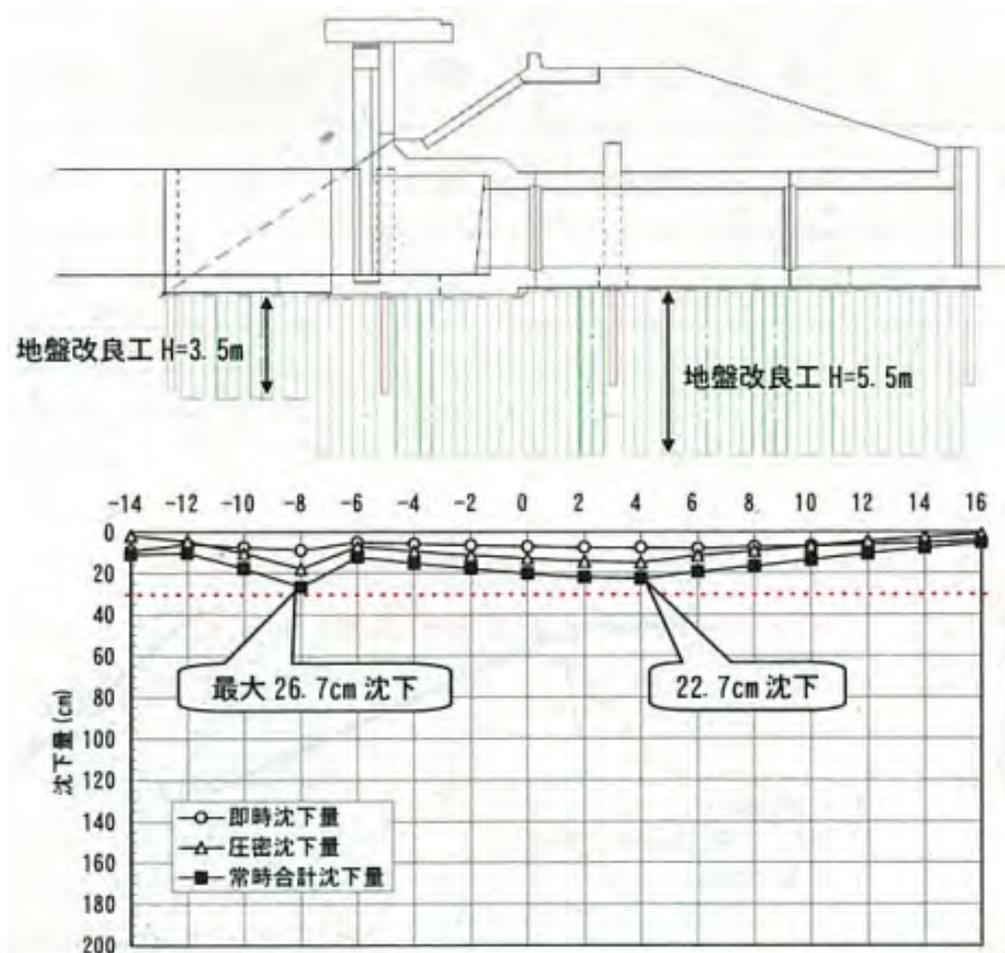
図 4.3.2 地盤改良後の沈下量の計算結果（分布図）

これに付随して、側方変位についても低減され、無処理で最大 11.5cm であったものが地盤改良により最大 6.1cm となった。

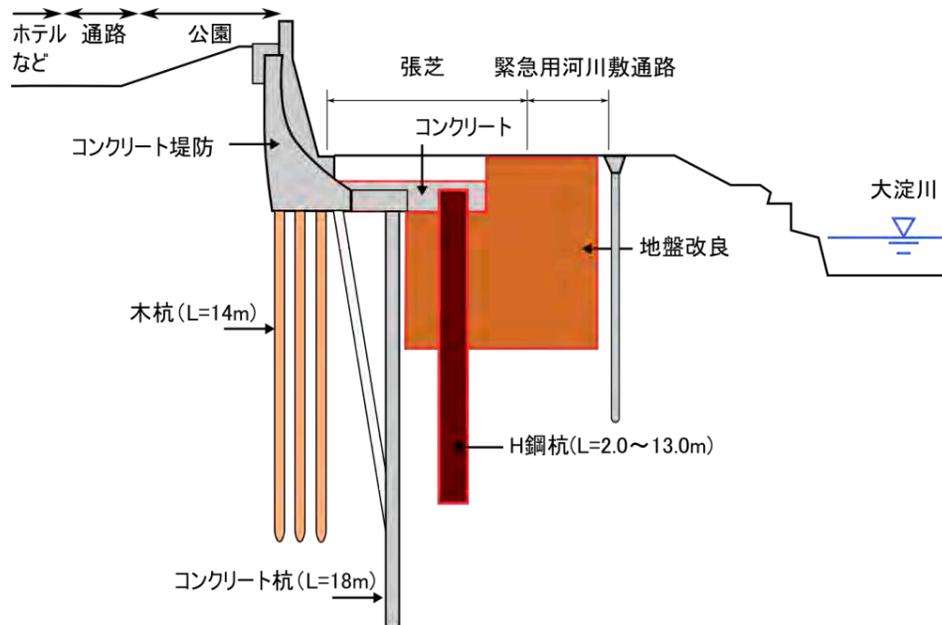
図 4.4.1 耐震対策横断面図

対策工法については、単独工法案と複合工法案を比較し、外力に対してねばりを期待できる「増し杭（H鋼杭）＋地盤改良」の複合工法案が採用された。その耐震対策横断面図を図 4.4.1 に示す。

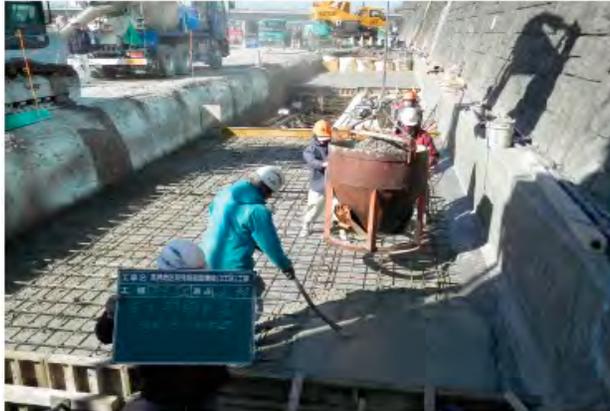
写真 4.4.3 フーチングコンクリート施工状況

基礎杭打設後、鉄筋組み立てを行い、コンクリートを打設・養生が行われた。施工状況を写真 4.4.3 に示す。

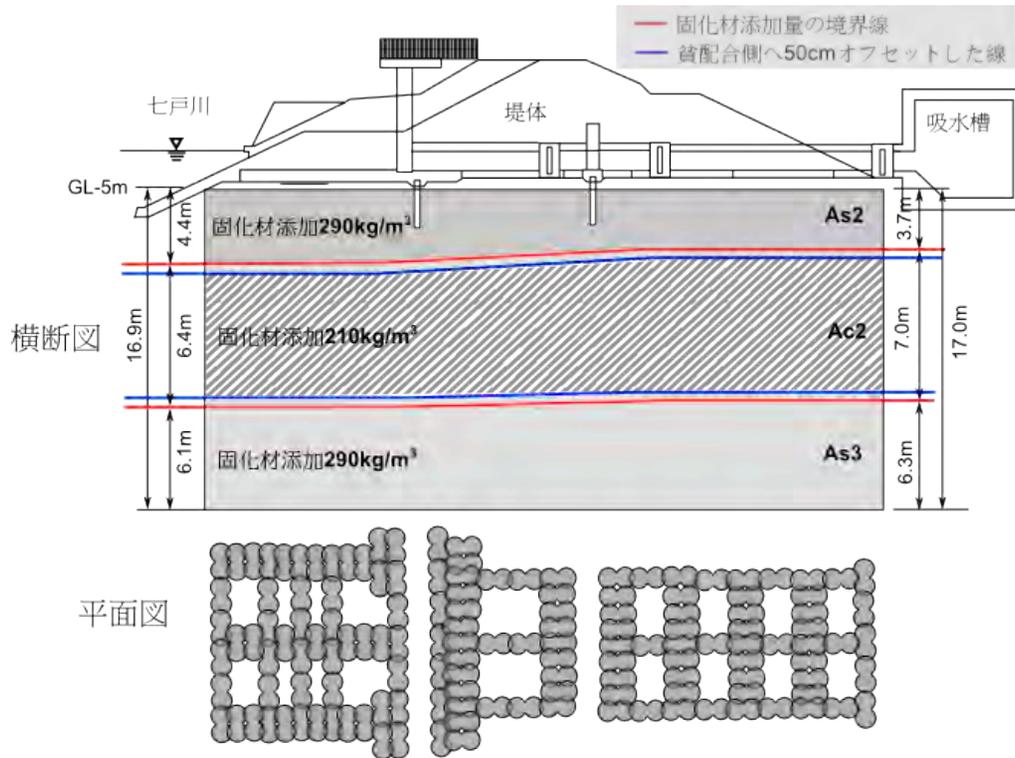
図 4.5.1 改良体の横断面図と平面図

改良体の横断面図と平面図を図 4.5.1 に示す。固化材添加量は砂質土層 (As2、As3) で  $290\text{kg/m}^3$ 、シルト層 (Ac2) で  $210\text{kg/m}^3$  とされ、改良対象土に応じて固化材添加量を変化させる難しい施工であった。しかし、表 4.5.4 に示すとおり、採取したコアの供試体はいずれも設計基準強度を満足しており、適切な施工が行われたことが確認できた。施工の状況を写真 4.5.2、完成の状況を写真 4.5.3 に示す。

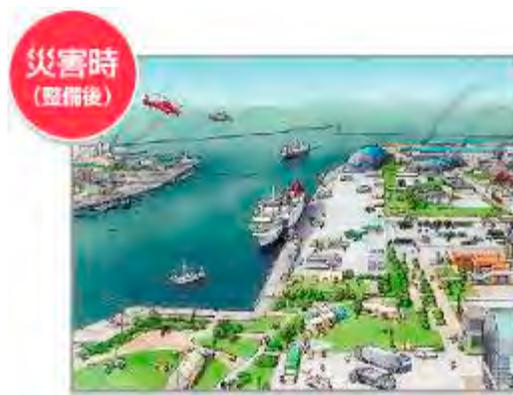
図 4.6.2 -9m 耐震強化岸壁を施工後の災害時イメージパス<sup>1)</sup>

釧路港（北海道）は、石油や紙・パルプなどの各種産業の物流拠点であり、また、全国有数の漁業基地でもある。2011年には穀物分野の「国際バルク戦略港湾」に選定されるなど、安定的かつ効率的な海上輸送網を形成する拠点港として、国際競争力を持つ重要な港湾である。その機能は、大規模地震による災害発生時においても維持され、緊急物資の輸送拠点として機能することが望まれるが、釧路港では耐震性の高い施設が未整備の状況であった。そこで、釧路港東港区（図 4.6.1）において、災害時に緊急物資の輸送拠点として機能（図 4.6.2）するよう、-9m の耐震強化岸壁と防災緑地の整備が 2007 年から開始された。本節では、岸壁の整備において実施された地盤改良工事<sup>1)2)</sup>について紹介する。

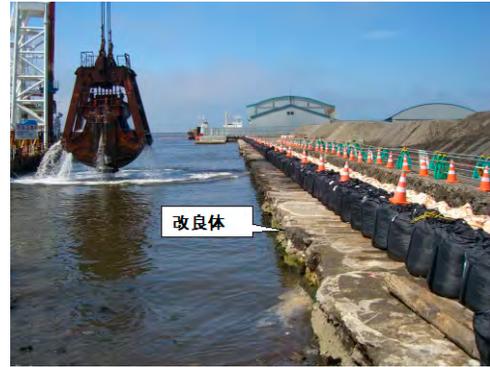
写真 4.6.1 旧岸壁の取り壊し・掘削状況<sup>1)</sup>

壊して、浚渫（写真 4.6.1）を行い基礎とケーソンを新設する。ケーソンと自立土留壁の間は事前混合処理土で充填し、一体化させることで複合構造の岸壁が完成する。改良体は、旧岸壁を取り壊す際の仮設構造物として機能した後、新設のケーソンと一体化して岸壁の一部となり、ケーソンへの土圧軽減、液状化対策などに効果を発揮することが期待される。

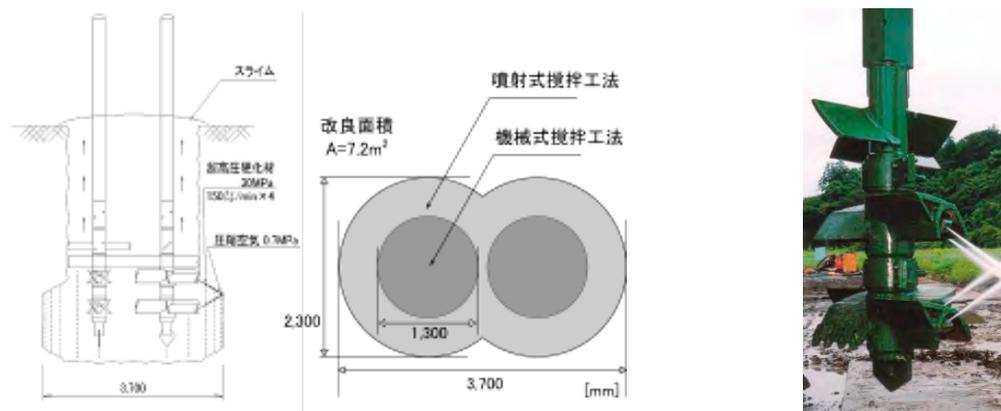
図 4.6.6 交差噴流式複合攪拌工法の模式および出来形<sup>1)</sup> 写真 4.6.2 攪拌翼と噴射状況<sup>4)</sup>

項目	仕様
工法	交差噴流式複合攪拌工法
対象土	砂・礫混じり砂層 ※GL-11m以深に局所的に、 シルト・シルト混じり砂層が点在
改良幅 (m)	6.6
改良深さ (m)	12.6
改良径 (mm)	2300
改良率 (%)	100
改良本数 (本)	481 セット
目標強度 (kN/m <sup>2</sup> )	1000
固化材の種類	工法専用固化材（砂・シルト・粘土用）
固化材添加量 (kg/m <sup>3</sup> )	砂・砂礫（一般部） 166
	シルト・シルト混じり （改良対象の下部） 227～251
添加方法	スラリー添加（W/C=100%）

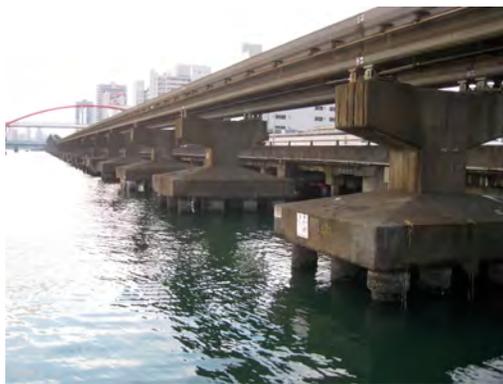
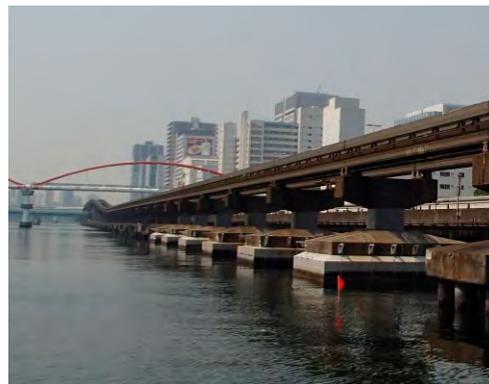
写真 4.7.1 対象構造物

本耐震補強工事の対象とする東京モノレール既設橋脚(鉄筋コンクリート多柱式橋脚、写真4.7.1)は京浜運河に位置する。鋼殻補強コンクリート地盤改良工法の構造一般図を図4.7.1に、改良体(下部)の配置平面図を図4.7.2に、土質柱状図を図4.7.3に示す。当該地点の水深は約4m、海底面から支持層までの深度が約17mであり(図4.7.1)、フーチングを支持するPC群杭の根入れ部を含めた杭全長は約22mである。また、営業線軌道直下で施工を行うため空頭制限は3mであった。改良対象層はシルト~粘性土を主体とした軟弱地盤(N値=0~2)であり、このうち海底面付近には特に軟弱な泥土層(N値=0)が堆積している。

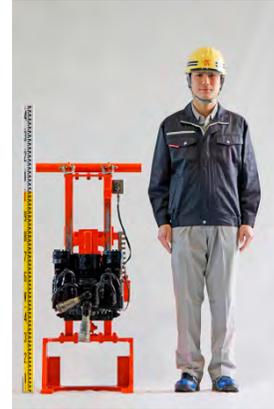
写真 4.8.2 改良機本体<sup>3)</sup>

本現場は既存建屋内の地下通路（幅約 1.5m×高さ約 2～2.4m）での施工であるため、施工機械は長さ 50cm×幅 50cm×高さ 120cm、重さ 120kg の人力で運べるものが選定された。

また、クレーンを必要としない削孔と造成（改良）兼用の施工機であり、写真 4.8.2 に示す。

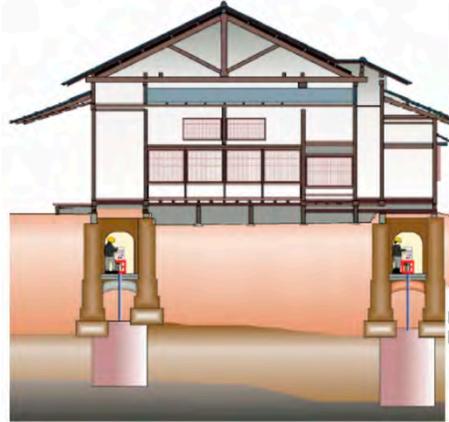
図 4.8.6 施工概念図①<sup>2)</sup>

改良体造成の施工概念図を図 4.8.6、図 4.8.7 に示し、施工状況を写真 4.8.3 に示す。

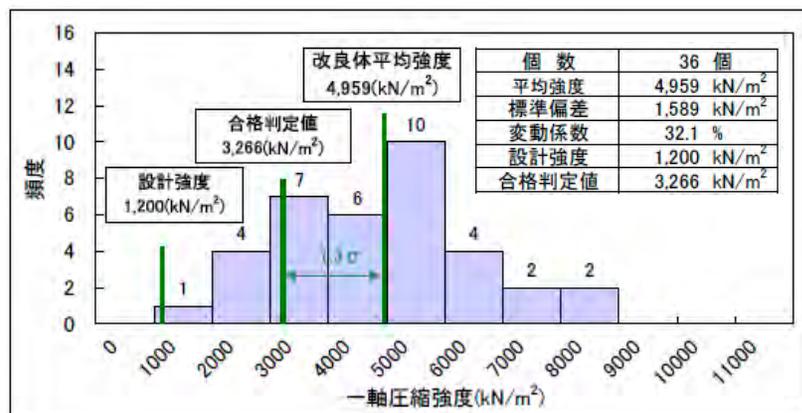
図 4.8.8 改良体の一軸圧縮強さの分布<sup>2)</sup>

改良体コアは、連続したコアが採取され、コア採取率 100%で日本建築センター指針<sup>4)</sup>を満足する結果が得られた。また、改良体の一軸圧縮強さの平均は 4959kN/m<sup>2</sup>となり、品質のバラツキを考慮した判定値である 3266kN/m<sup>2</sup>に対して十分満足する結果が得られた。変動係数も 32%とバラツキの少ない品質であることが確認された。

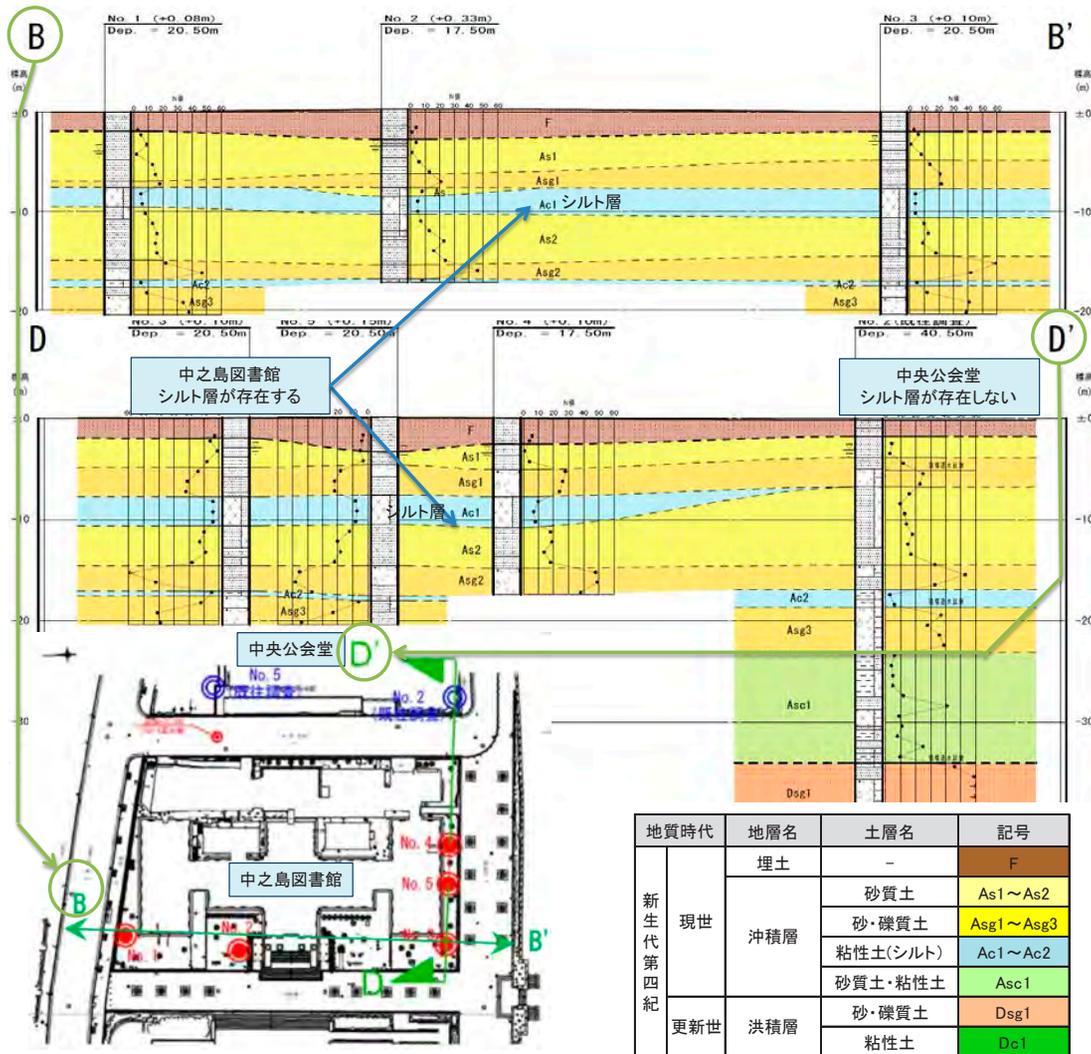
図 4.9.2 地盤調査結果<sup>2)</sup>

その後、本敷地においても地盤調査が行われ、中央公会堂とは異なり、中之島図書館の地盤には全般的にシルト層が存在していることが判明した。地盤調査結果を図 4.9.2 に示す。
