大規模災害に対して  
セメント系固化材による地盤改良が果たす役割

一般社団法人セメント協会

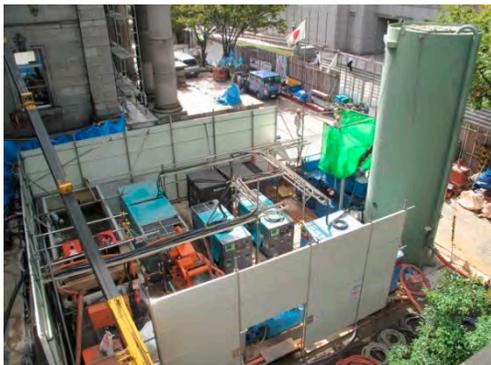
写真 4.9.2 プラントの設置状況<sup>2)</sup>

格子間隔などの検討は、「液状化対策工法設計・施工マニュアル(案)」（平成 11 年 3 月）に基づき行われた。改良体の配置は、近年の研究結果<sup>3)</sup>より格子壁内の過剰間隙水圧の低減が認められる L/d(格子間隔/深度)が 1.4 以下となるよう、また、基礎など（図 4.9.3）の状況を考慮して図 4.9.4 のように設計された。プラントの設置状況を写真 4.9.2 に、施工状況を写真 4.9.3 および写真 4.9.4 に示す。

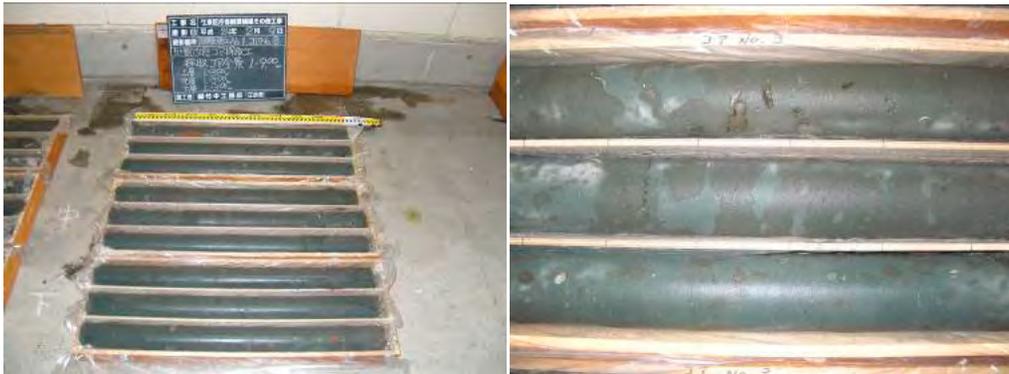
写真 4.10.2 ラップ部の全長コア

また、杭心、杭心から D/4 (D:改良径)、ラップ部において全長コアのサンプリングが行われた。ラップ部の全長コアを写真 4.10.2 に示す。このコアでは、改良体の先行部および後行部に重なりによる斑模様が確認された。

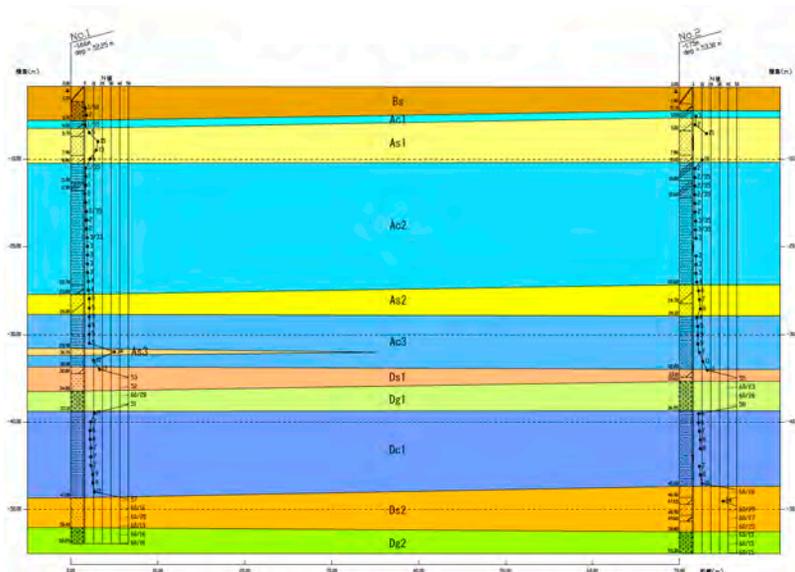
図 4.11.1 地盤概要

建設地付近の地盤は、大阪平野を西流する「安治川」の河口に近いことから地表から軟弱な沖積層が厚く分布する。地盤的には、上位より盛土層、沖積層（粘性土層と砂質土層が交互に分布）、第 1 洪積砂質・礫質土層、第 1 洪積粘性土層、第 2 洪積砂質・礫質土層の順に分布している。地盤概要を図 4.11.1 に示す。

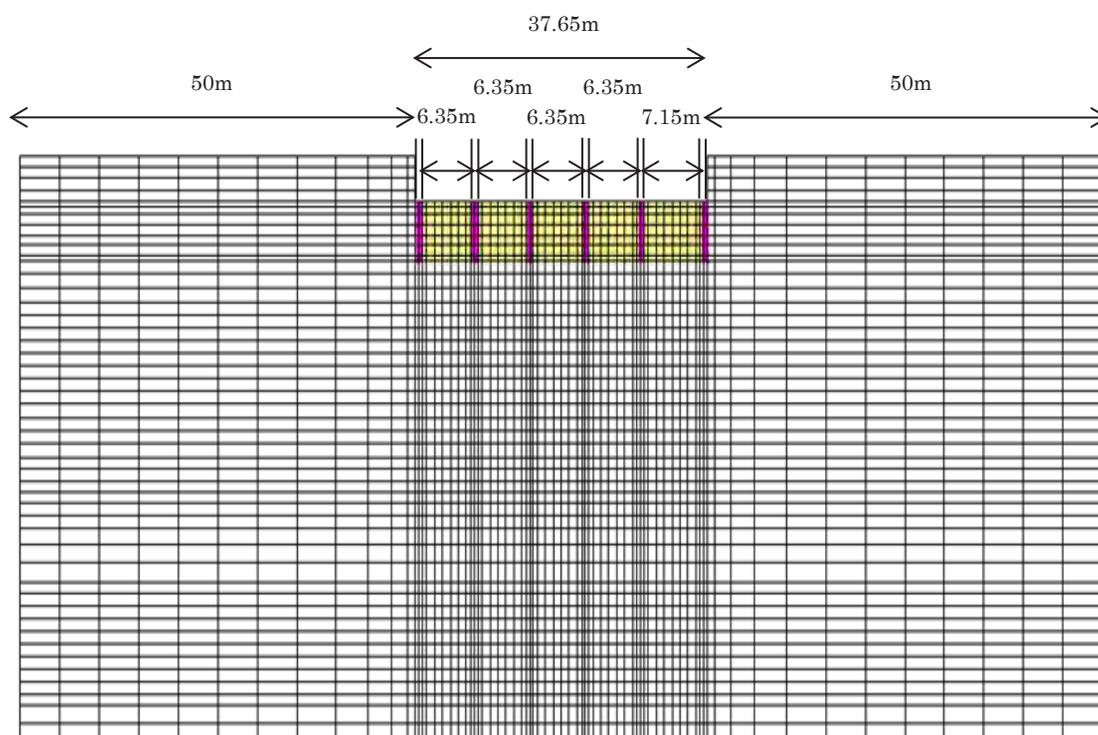
図 4.11.3 2次元FEMモデル

2次元有限要素解析の結果、改良後は全深度で  $FL > 1$  となっていることより、格子状改良によって囲まれた地盤は液状化しないものと判断された。

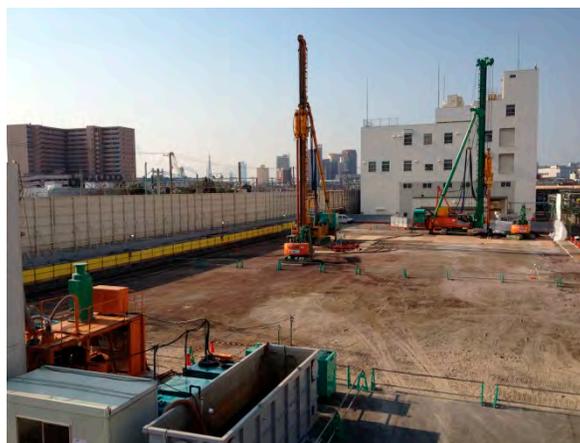
写真 4.11.2 工事写真

改良体の設計基準強度は、建物水平荷重と改良部分の地盤の慣性力を足し合わせた荷重によって発生する改良体面内壁のせん断応力が、改良体の許容せん断応力度以下となるように設定された。また、建物水平力を地盤改良体で負担することで杭基礎の水平力負担を減少させることを意図した設計とされた。地盤改良の仕様を表 4.11.2 に、建物慣性力を伝達する地盤改良体頂部のディテールを図 4.11.4 に、工事写真を写真 4.11.2 に示す。

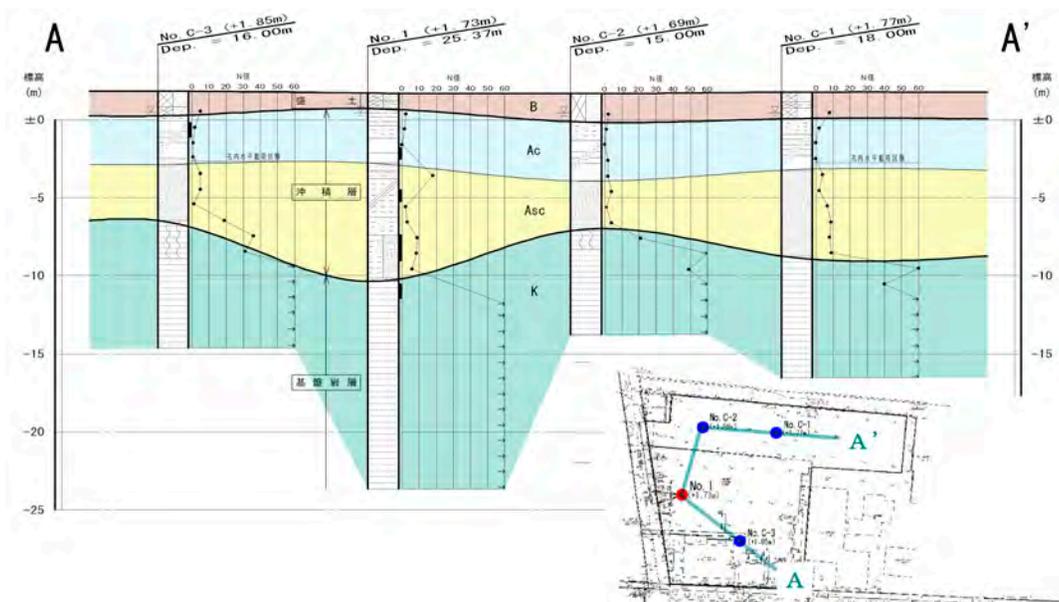
図 4.12.3 土層断面想定図

土層断面想定図を図 4.12.3 に示す。地表から約 10m 近辺までは主に粘土やシルト質粘土で構成され、一部砂質シルトなど砂分が混入した層が存在する。地下水位は GL-1.3m である。GL-10m 以深では、砂岩からなる基盤岩層が出現する。当該地層は N 値が 60 以上あり、支持層として適している。また、弾性波速度検層 (PS 検層) の結果、せん断波速度 ( $V_s$ ) 約 600m/s が得られている。各種土質試験結果を踏まえ液状化判定を実施した結果、地表面最大加速度 350gal (マグニチュード 7.5) において、一部の層 (GL-10m 近辺の砂層) で液状化の可能性が確認された。2007 年に発生した能登半島地震における周辺地盤での噴砂、液状化の状況を写真 4.12.3 に示す。

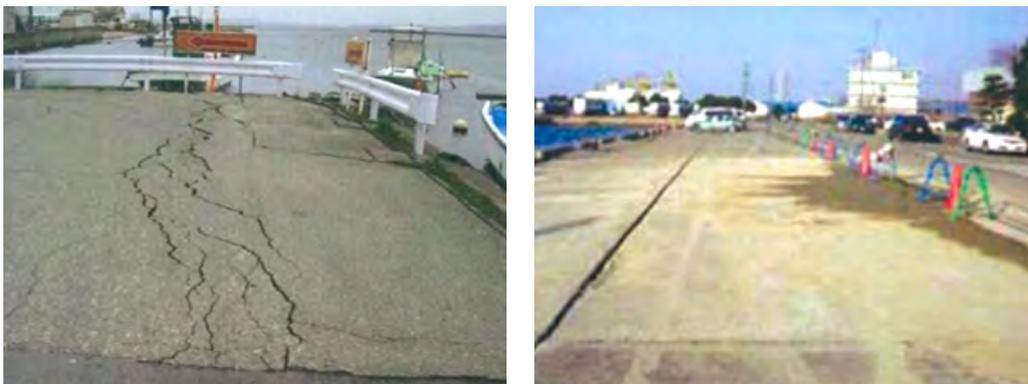
写真 4.12.3 2007 年能登半島地震における周辺地盤変状<sup>1)</sup>

本建物は石川県七尾市における能登の医療を支える拠点として、2013年10月に建設された総合病院（写真4.12.1、写真4.12.2）である。構造形式は免震構造を有したRC造の7階建て、建築面積3700m<sup>2</sup>、延べ面積約16000m<sup>2</sup>である。建設地は臨海立地であり、2007年に発生した能登半島地震において、敷地周辺で噴砂など液状化による地盤変状が確認・報告<sup>1)</sup>されている。

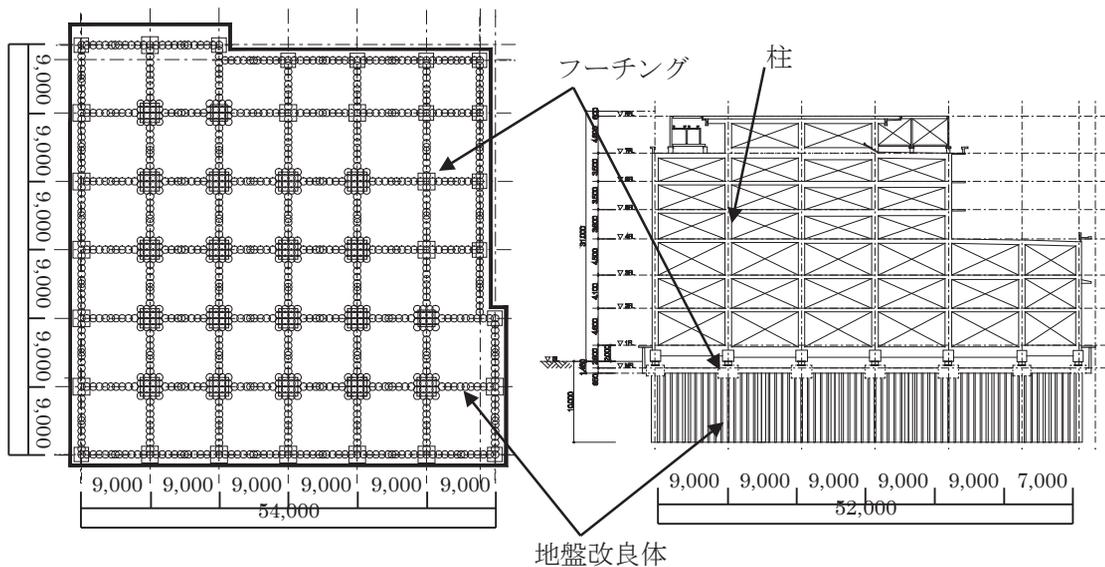
図 4.12.4 改良体配置図

③については、建物内部柱は鉛直力が大きいため、内部柱下の地盤改良体本数を増す計画とされた。また、今回の施工では 2 軸の重機を用いるために、改良体が偶数本となるような配置計画とされた。

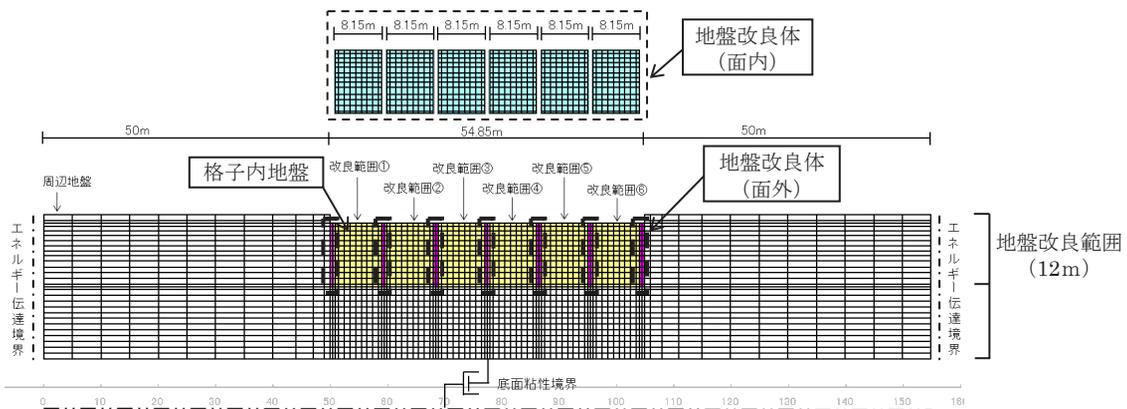
図 4.12.6 2次元 FEM 解析モデル

- ・長期荷重時の地盤改良体の圧縮応力度は改良率 0.23 から  $552\text{kN/m}^2$  であり、長期許容圧縮応力度  $666\text{kN/m}^2$  を下回っている（検定比 0.83）。
- ・レベル 2 地震動時の地盤改良体底面におけるせん断応力度は  $615\text{kN/m}^2$  であり、終局せん断応力度の  $693\text{kN/m}^2$  を下回っている（検定比 0.89）。

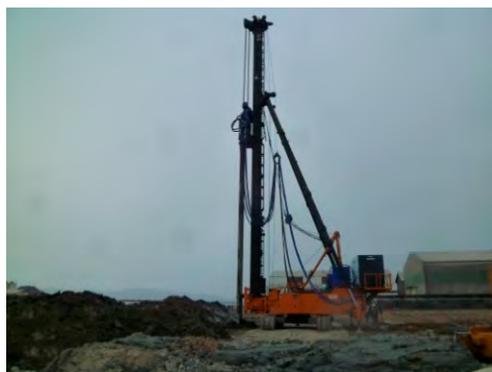
写真 4.12.4 施工機械

今回用いた施工重機を写真 4.12.4 に、地盤改良施工状況を写真 4.12.5 に示す。地盤改良の施工計画図を図 4.12.9 に示す。敷地内にプラントを 2 基配置し、重機 2 台（φ 1000mm、2 軸機）で施工された。地盤改良天端は施工地盤-2.0m 程度である。掘削後の地盤改良体天端の状況を写真 4.12.6 に示す。掘削後に地盤改良体位置をマーキングし、形状・位置の確認が行われた。

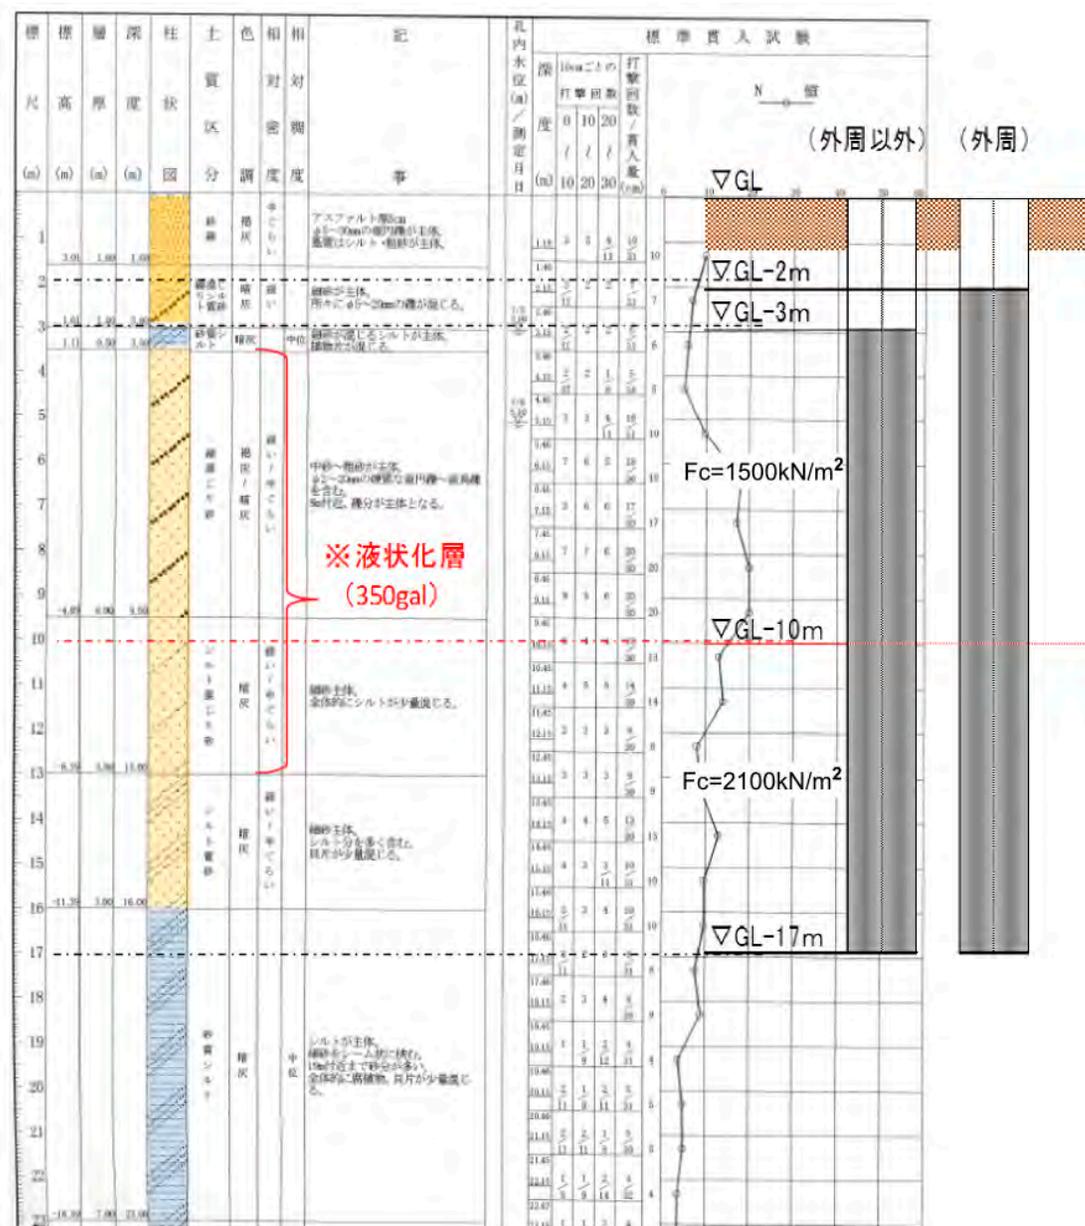
図 4.13.6 ボーリング調査結果および改良体深度

当該敷地内のボーリング調査結果および改良深度を図 4.13.6 に示す。建築地の土層は表層から部分的に礫を含む砂層、それ以深は砂質シルト層、シルト質粘土層により構成されている。本工事では、GL-17m 付近まで N 値 10～20 前後の砂層の液状化対策として格子状地盤改良が行われた。改良長は、外周部では GL-2m～-17m 間の 15m、外周部以外では GL-3m～-17m 間の 14m とされた。格子状地盤改良体の設計基準強度は GL-2m～-10m 間で  $F_c=1500\text{kN/m}^2$ 、GL-10m～-17m 間で  $F_c=2100\text{kN/m}^2$  とされた。

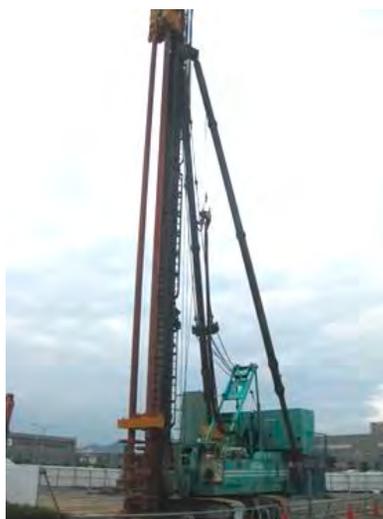
写真 4.13.2 2 軸地盤改良機

格子状地盤改良体は、φ 1000mm、2 軸の深層混合処理施工機械により構築された。施工に用いた機械および攪拌翼を写真 4.13.2 および写真 4.13.3 に示す。試験施工において、GL-6m~-10m の N 値が 20 程度と硬く、削孔・攪拌できないことが明らかになったため、本施工においては、固化材スラリーの注入量を 15%程度増加させ、地盤の流動性を向上させることにより掘削・攪拌された。

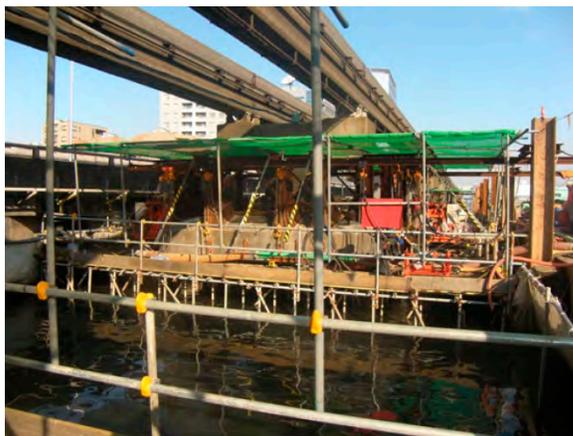
東京モノレール既設橋脚耐震補強工事

**小橋** 現在の技術では斜め方向に地盤改良することができるようになり、既設の構造物の真下を静的に締固めることができます。既設の構造物の真下を改良すると、非常に改良効果が高いことが報告されています。構造物のメンテナンスや強化復旧するうえで、こうしたスタイルの技術が新たに出てきています。狭小空間での施工が可能になったことと同じように、こうした新しい技術によってセメント系固化材が活用される場面が広がっているように思います。この報告書でも紹介されている、東京モノレールの既設橋脚杭の耐震化補強工事<sup>※3</sup>は、ひとつの良い事例だと思います。

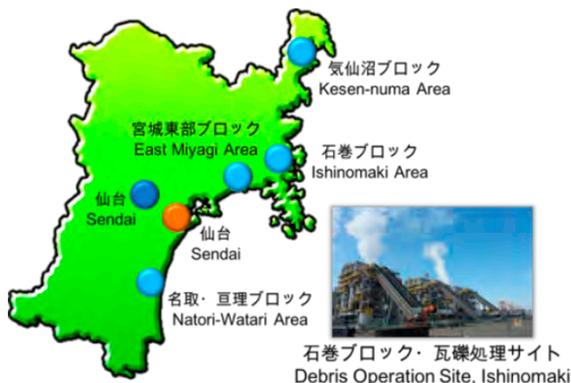
宮城県における震災がれき処理の枠組み<sup>3)</sup>

現地で特に求められたのは、広域処理の枠組みに入らない物の処理でした。例えば、コンクリートガラ、津波堆積土砂や現地で焼却処分した焼却灰などの減容化できない物であり、この処理の検討について、セメント協会の協力も得ながら重点的に活動しました。最初の2年間は岩手、宮城のがれき処理の支援を進め、2014年3月のがれき処理が完了しました。現在は、福島のがれき処理の支援に軸足を置いて取り組んでいます。

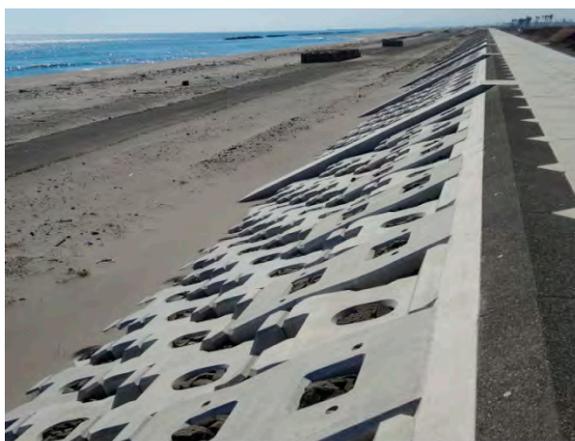
仙台湾南部海岸堤防

粘り強い堤防の考え方は、中央防災会議において議論されました。たとえ津波が堤防を超えたとしても、堤防の全断面が失われる可能性を小さくする、または、失われるまでの時間を出来る限り遅くするなど、粘り強く耐える構造を目指しています。対策のポイントの一つとして、法尻部分の洗掘を防止すること、つまり、その部分をセメント系固化材等で地盤改良することです。もう一つは、堤体法面をなるべく不陸のない平滑な面とし、津波の流体力を減らすことです。具体的な方法としては、天端から法尻部分までを、コンクリート製の切欠きブロックで覆い、接合部分などを一体化させることです。
