舗装技術専門委員会報告
Report of the Committee on Pavement
R-36

車道用ポーラスコンクリート試験舗装報告
— 千葉県道 成田小見川鹿島港線・供用21年 —
Report on Porous Concrete Test Pavement in Katori, Narita-
Omigawa-Kashima port Line, after 21 Years in Service

2023年9月
(Sept. 2023)

一般社団法人 セメント協会
Japan Cement Association

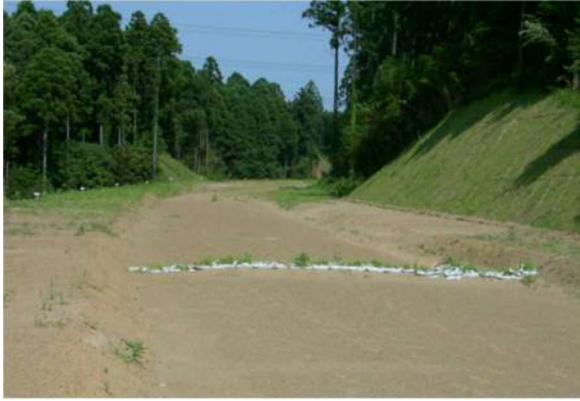
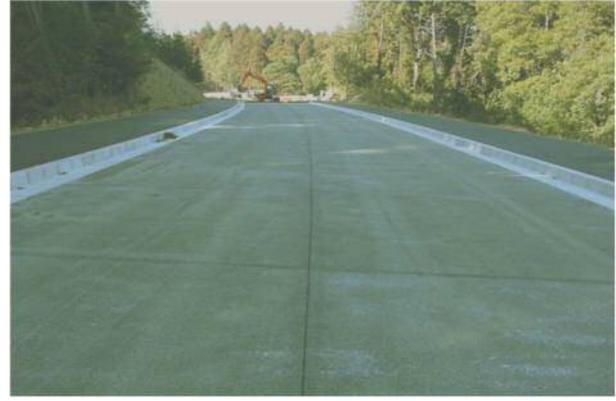
写真-2.1 試験舗装の施工前後の状況（左：施工前、右：施工直後）

試験舗装の概要を表-2.1、試験舗装の施工場所を図-2.1に、試験舗装の施工前後の状況を写真-2.1に示す。試験舗装は千葉県香取市の千葉県道・成田小見川鹿島港線上にポーラスコンクリート舗装1種類あたり延長100mの総延長200m(aタイプ100mおよびbタイプ100m)として2001年12月～2002年1月の期間に上下2車線を施工した。設計時の舗装計画交通量は900台/日・方向(交通量区分N₅:250台以上1000台未満)としたが、表-2.2に示す2010年度および2015年度の道路交通センサスによると、この路線の大型車両交通量は750～1,100台程度/日・方向であり、当初の想定と概ね一致していた。

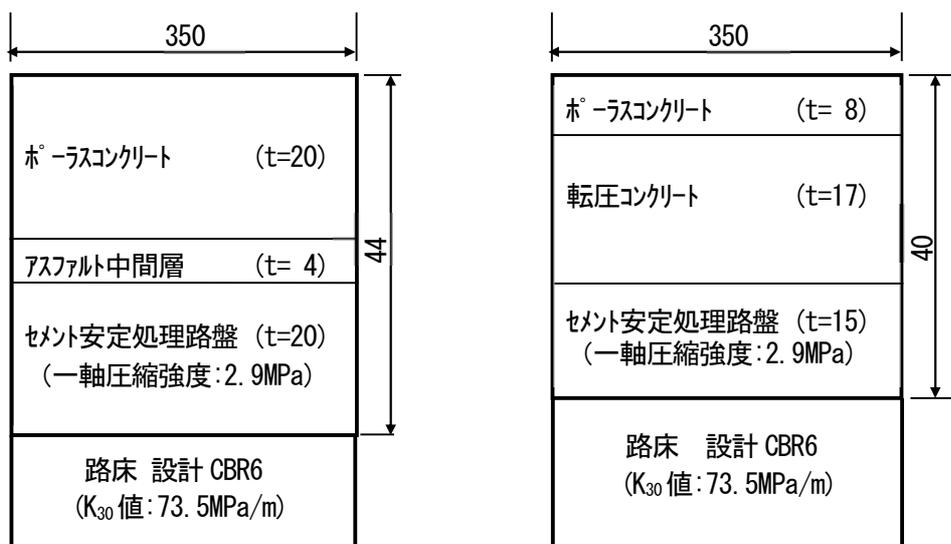
図-2.2 ポーラスコンクリート舗装の断面図

a タイプの舗装構造は、施工上の制限からポーラスコンクリート版の版厚を 20cm とした上で、日本道路協会発刊の「セメントコンクリート舗装要綱」（現 舗装設計便覧の理論的設計法においてはコンクリートの疲労曲線は(a)となる）の理論的設計法に基づいてセメント安定処理路盤を 20cm に増厚して、所定の疲労破壊回数を確保した。また遮水層として、厚さ 4cm のアスファルト中間層をコンクリート版下に設ける舗装構成とした。

b タイプの舗装構造は、「転圧コンクリート舗装技術指針（案）」の設計法に準拠し、厚さ 15cm のセメント安定処理路盤上に厚さ 25cm のコンクリート版を設置した。コンクリート版 25cm は、下層に厚さ 17cm の転圧コンクリート版と上層として厚さ 8cm のポーラスコンクリート版の複合版（Wet on Wet の 2 リフト工法）とした。

a タイプ(最大粒径: 5mm)

b タイプ(最大粒径: 13mm)

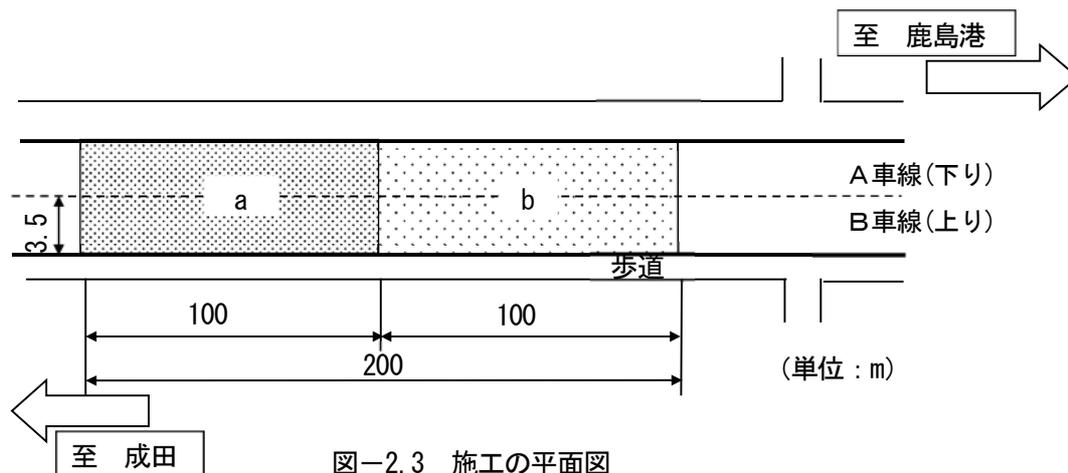
図-2.3 施工の平面図

a タイプおよびb タイプのポーラスコンクリート舗装の断面図を図-2.2 に、施工の平面図を図-2.3 に示す。設計期間はa タイプおよびb タイプとも 20 年とした。

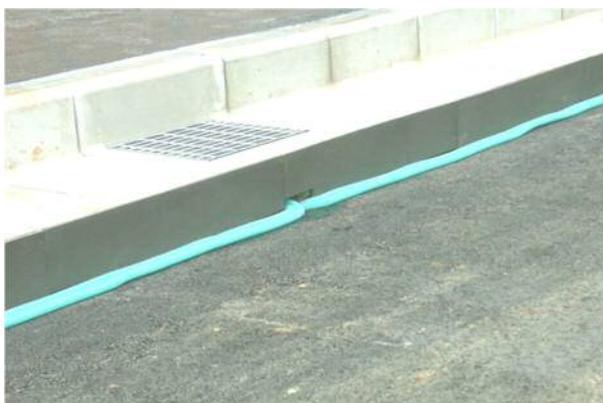
写真-2.2 排水施設

路盤工が終了後、アスファルトプラントで製造した密粒度アスファルト混合物（以下、密粒度アスコン）をダンプトラックで舗設現場まで運搬し、これをアスファルトフィニッシャで敷きならし後、4tコンバインドローラで転圧し仕上げた。転圧終了後、中間層端部路肩側に $\phi 20\text{mm}$ のフレキシブル導水パイプを設置した（写真-2.2）。

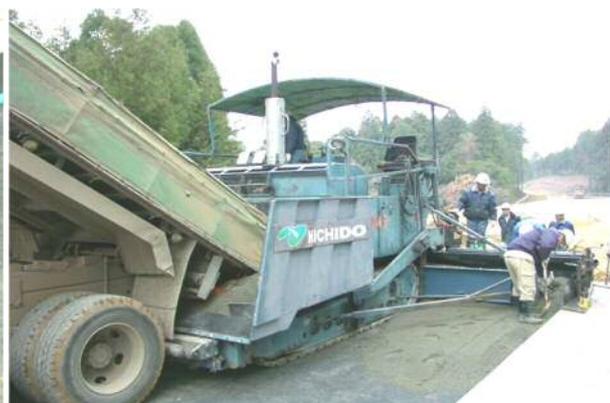
写真-2.3 アスファルトフィニッシャへの
ポーラスコンクリートの荷卸し

生コンプラントで製造したポーラスコンクリートをダンプトラックで舗設現場まで搬入し、これをダブルタンパ型のアスファルトフィニッシャによって全幅で仕上り厚さが 20cm になるように敷きならした（写真-2.3、写真-2.4）。敷きならし速度は、約 $0.5\sim 1.0\text{m/分}$ とした。表面骨材の浮きを押さえ安定させるために、補助締固めとしてゴム巻きローラを3往復行った。

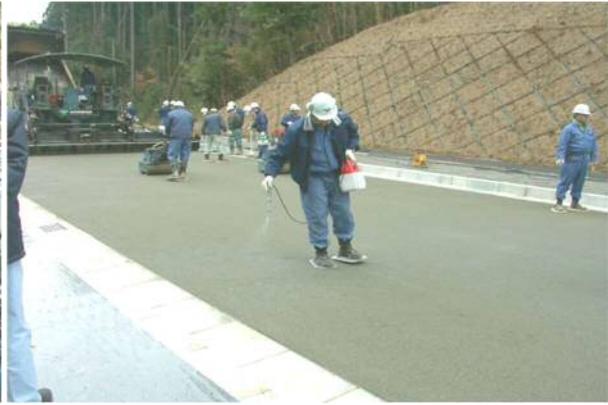
写真-2.5 養生剤の散布状況

養生は、補助締固め終了直後に浸透式被膜養生剤を電動噴霧器によって散布（写真-2.5）し、冬期施工に準じ、農業用ビニールシート・養生マット・ブルーシートにて保温し、1週間行った（写真-2.6）。

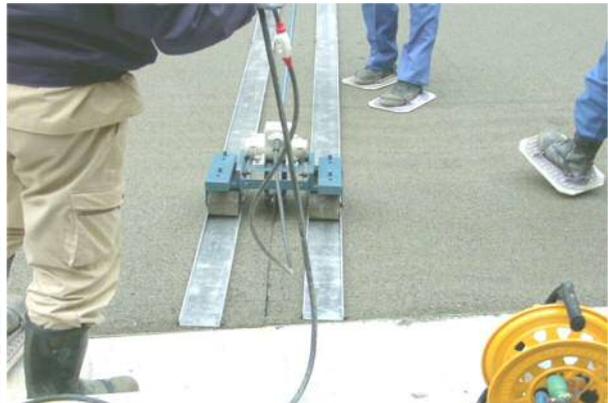
写真-2.7 初期目地カッティング

舗設1週間後に、横目地として車両の両輪の同時衝撃を防ぐため、目地間隔 4m 、目地幅 3mm 、深さ 20mm の斜め目地（スキュー目地（延長方向：幅方向=1:6）（図-2.6を参照））を、縦目地としてセンター位置に幅 6mm 、深さ 70mm で施工した。なお、供用初期のすべり抵抗の低下を小さくするために、ポーラスコンクリート表面を洗出し工法により骨材を露出させた（写真-2.8、写真-2.9）。

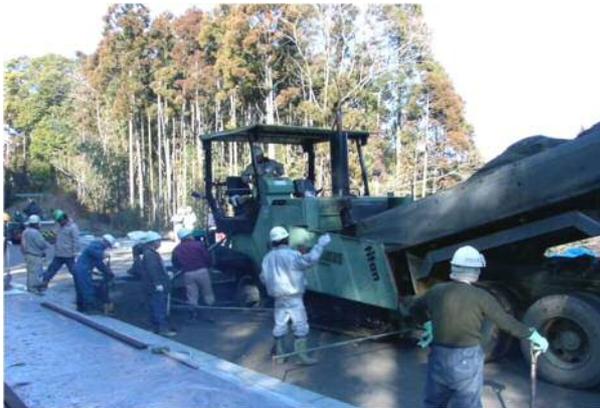
写真-2.10 アスファルトフィニッシャへの
転圧コンクリートの荷卸し

生コンプラントで製造した転圧コンクリートをダンプトラックで舗設現場まで搬入し、これを強化型アスファルトフィニッシャで敷きならした（写真-2.10、写真-2.11）。初転圧および二次転圧は、10tの振動ローラを、仕上げ転圧は15tのタイヤローラを使用した（写真-2.12）。転圧終了後にブルーシートにより養生を行った。

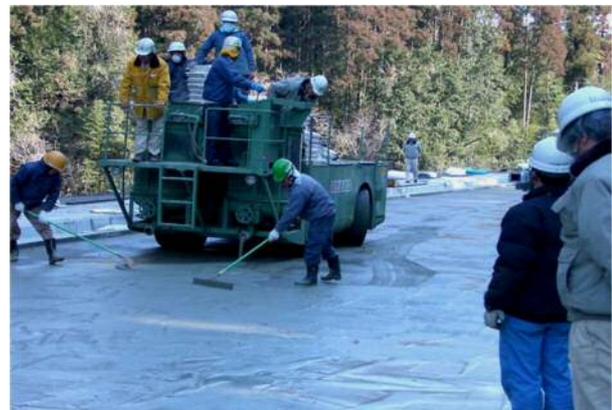
写真-2.13 付着材(無収縮モルタル)の散布

転圧コンクリートとポーラスコンクリートを付着させるため、 $2.5\text{L}/\text{m}^2$ の無収縮モルタルを転圧終了した転圧コンクリート面に塗布した（写真-2.13）。

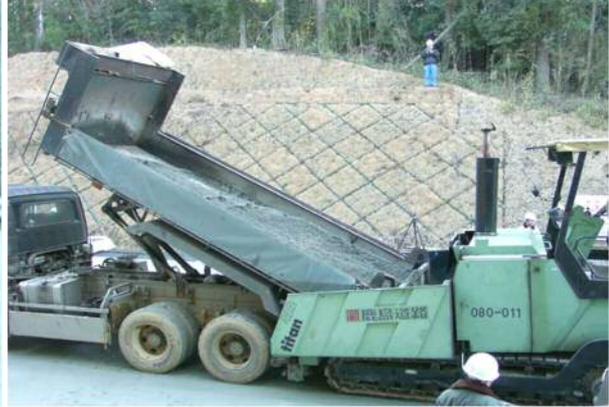
写真-2.15 アスファルトフィニッシャへの
ポーラスコンクリートの荷卸し

無収縮モルタル塗布後に舗装端部の路肩側に $\phi 20\text{mm}$ のフレキシブル導水パイプを設置した（写真-2.14）。生コンプラントで製造したポーラスコンクリートをダンプトラックで舗設現場まで搬入し、これを強化型のアスファルトフィニッシャを用いて約 $0.5\sim 1.0\text{m}/\text{分}$ の速度で敷きならした（写真-2.15、写真-2.16）。端部のみ構造物との高さを合わせるためバイブレータで締固めを行った。

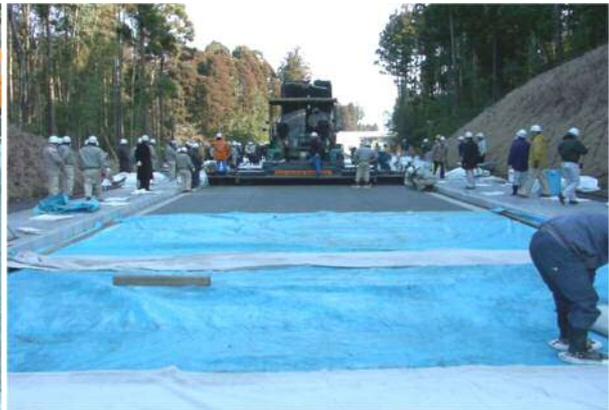
写真-2.17 シートによる養生

養生は、施工直後の初期養生としてブルーシート、養生マット、防災シートで覆い、後期養生として養生マット、ブルーシートで覆った。なお、初期養生と後期養生あわせて1週間養生を行った（写真-2.17～写真-2.19）。

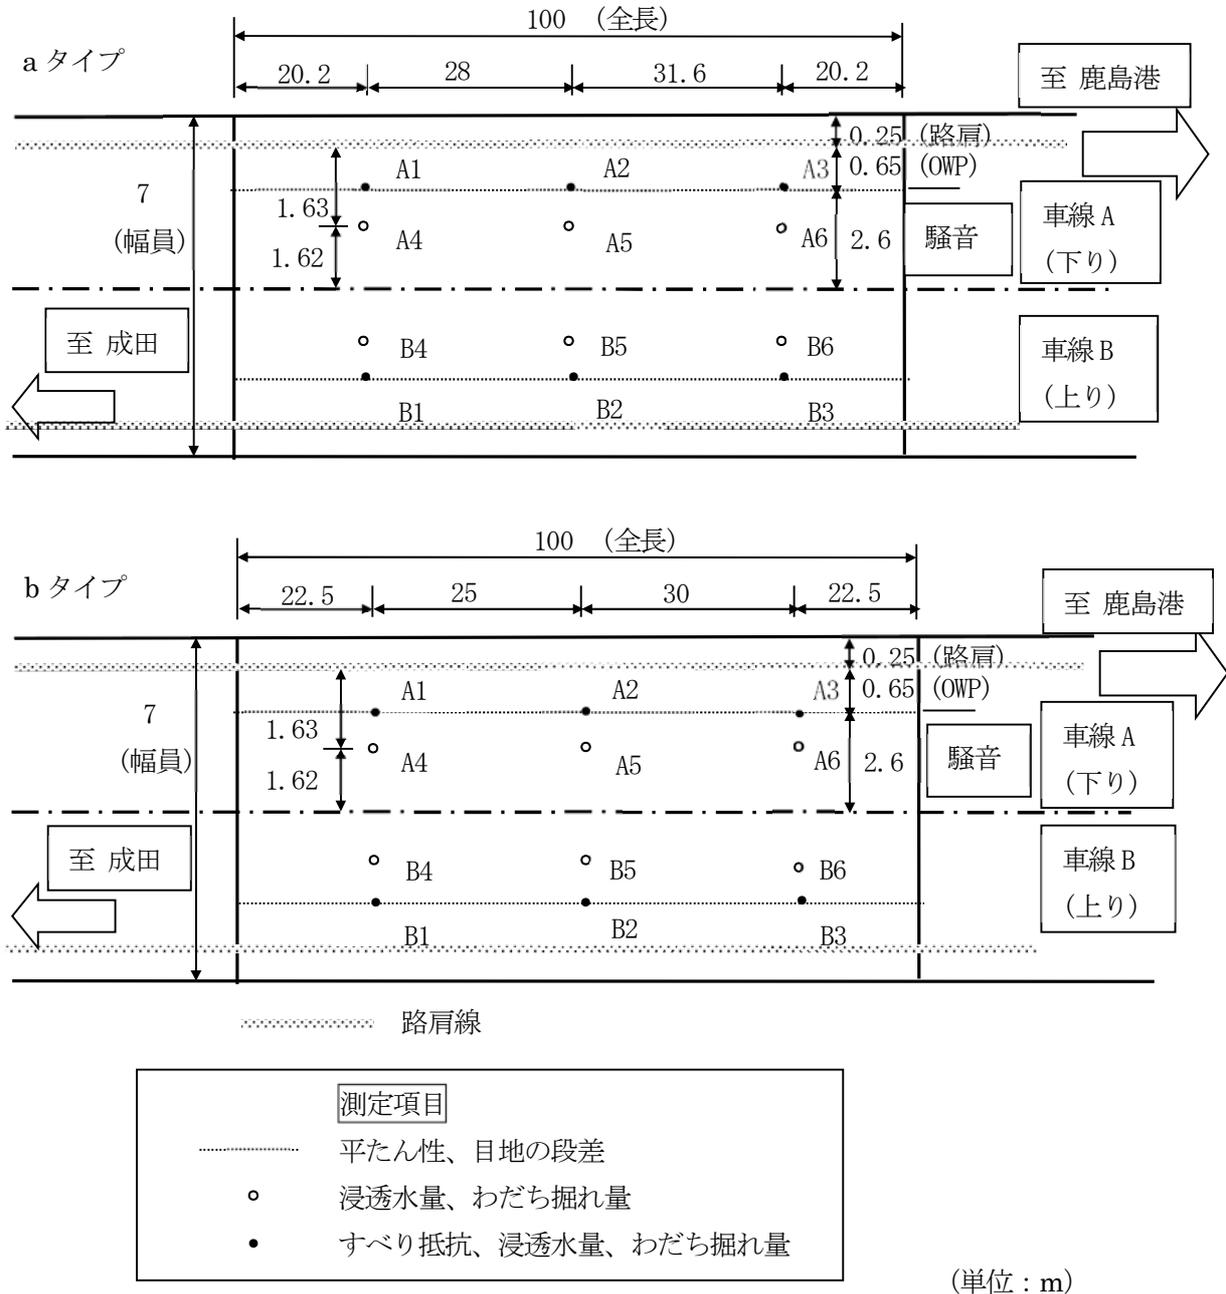
図-2.5 試験の測定位置 (FWDによるたわみの測定を除く)

各種試験の測定位置を図-2.5～図-2.7に、測定状況を写真-2.20～写真-2.25に示す。

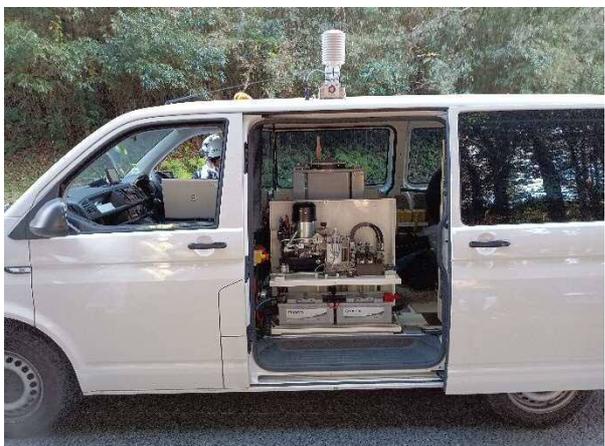
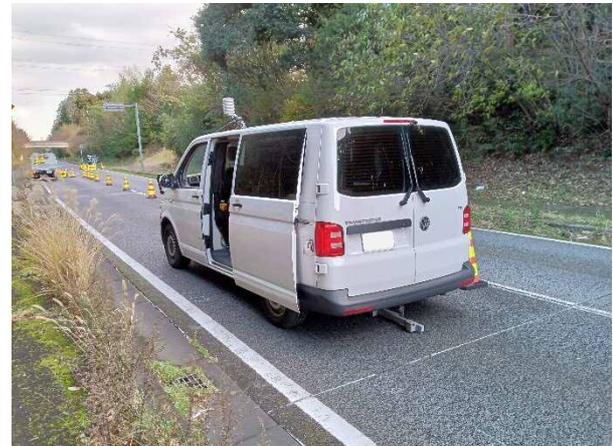
写真-2.25 FWD によるたわみの測定状況

たわみは、写真-2.25 に示すフォーリングウェイトデフレクトメータ（FWD）により測定した。たわみの測定方法および荷重伝達率の計算方法は、以下の通りである。

載荷回数1箇所につき4回行い、1回目のデータを破棄して3回のデータを平均してその箇所のたわみ量とした。

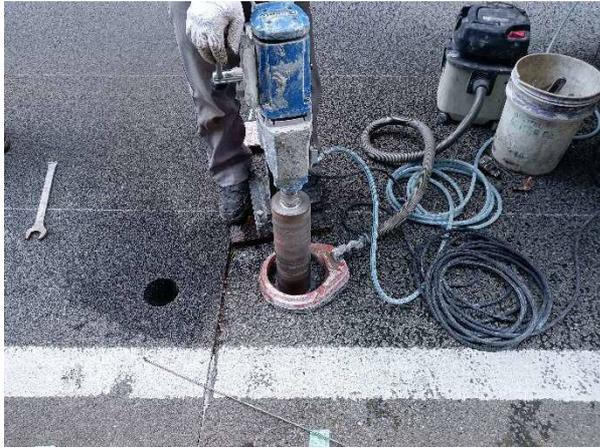
写真-2.26 コア供試体の採取状況

中性化深さの測定は、JISA 1152-2018「コンクリートの中性化深さの測定方法」に従って行った。コア供試体の割裂面を測定面とし、フェノールフタレイン1%溶液を噴霧し、コンクリート表面（路面）から赤紫色に呈色した部分までの距離を中性化深さとした。

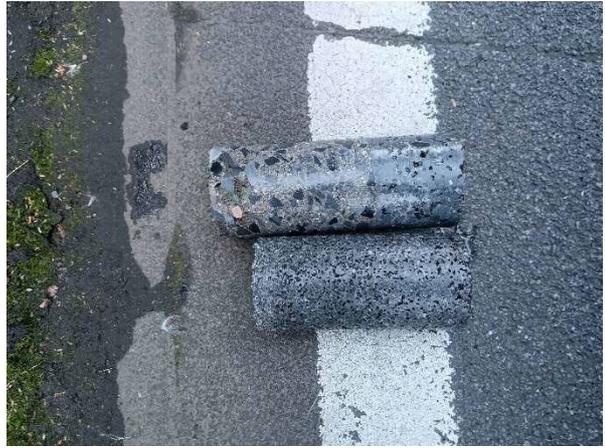
写真-2.27 コア供試体
(上：bタイプ、下：aタイプ)

割裂したコア供試体を、図-2.9に示すように、路面から深さ方向4cmずつコンクリートカッターで切断し、切断した半円版状のコア試料の二酸化炭素量を測定した。なお、コア試料の試料番号は、aタイプがA-1～A-5の5試料、bタイプがB-1～B-6の6試料とした。

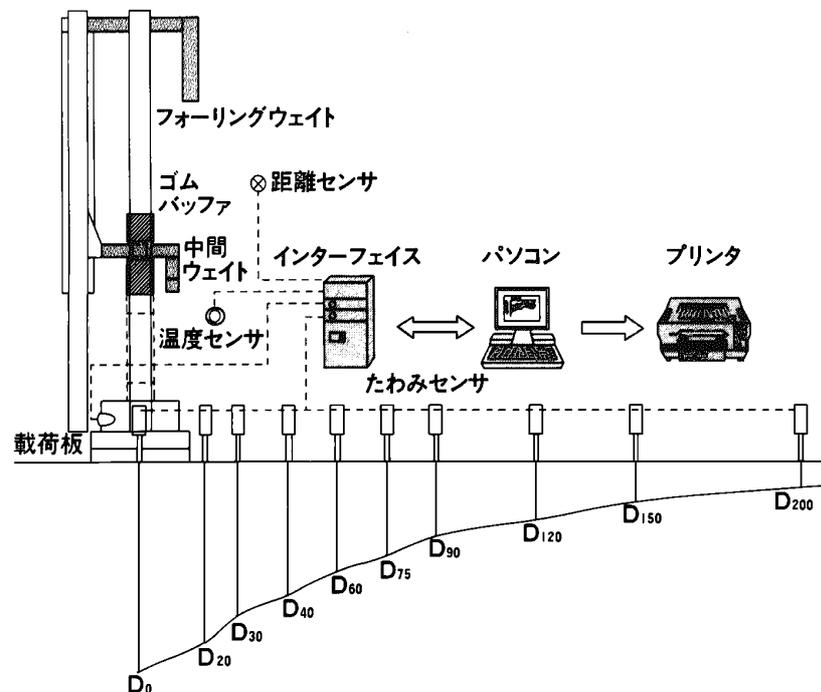
図-2.8 FWDによるたわみの測定システム

FWDの測定位置は、aタイプおよびbタイプの区間において、版中央部および目地部にて行った。なお、載荷荷重は、コンクリート舗装厚さ20cm以上、セメント安定処理路盤15cm以上であり、剛性が高いたわみ量が小さいことが予想されるため、コンクリート舗装での一般的な載荷荷重98kNで測定した。

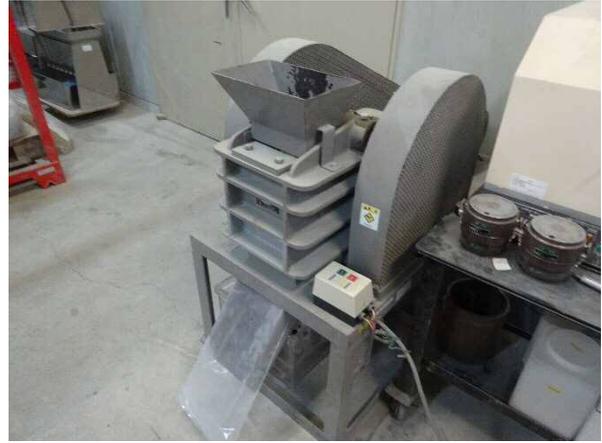
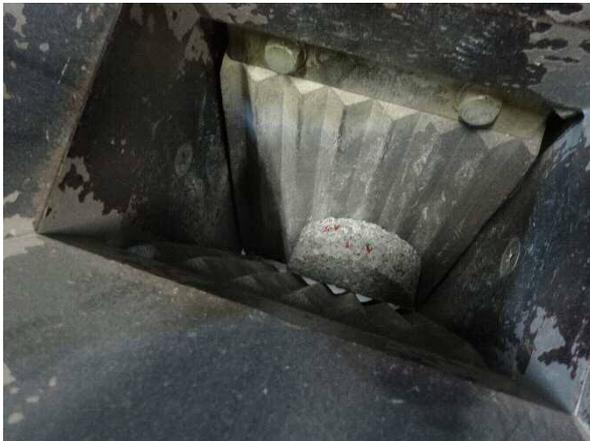
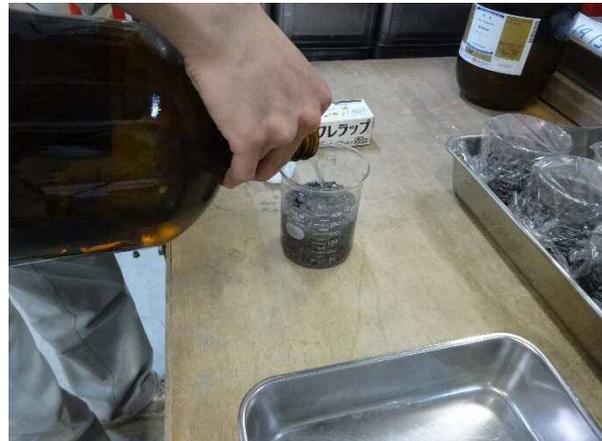
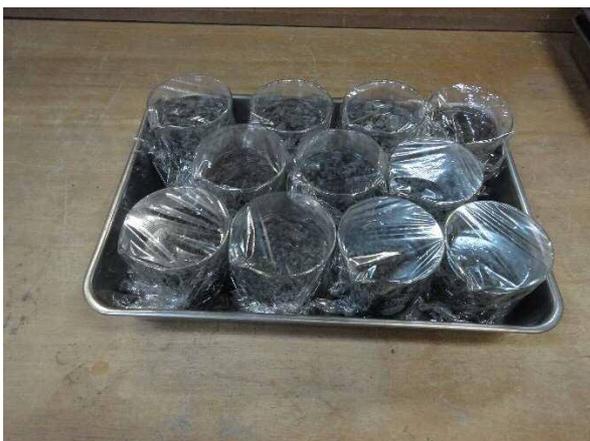
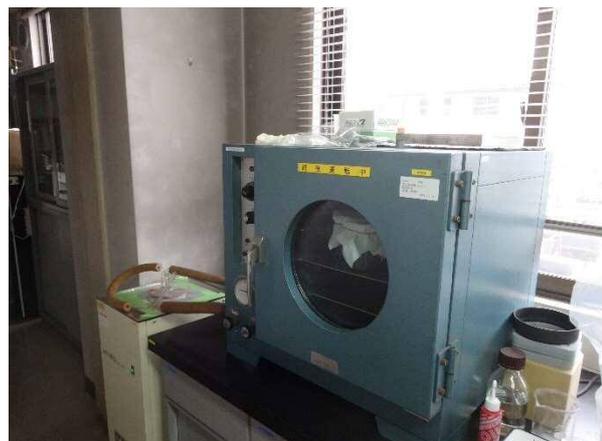
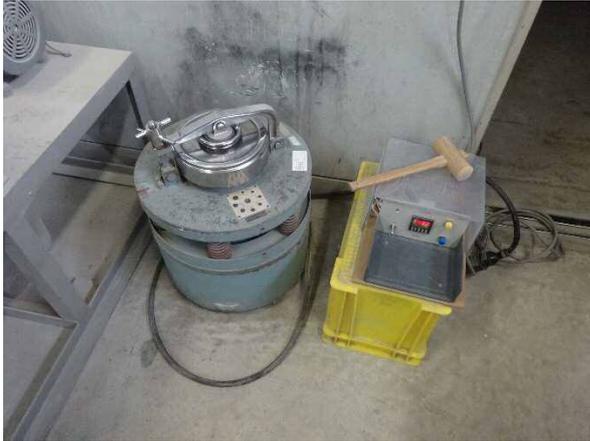
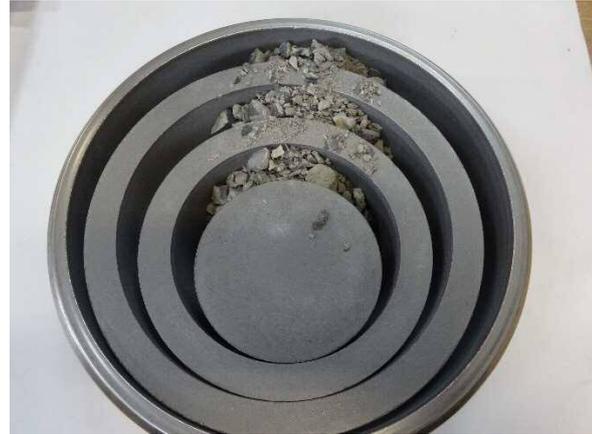
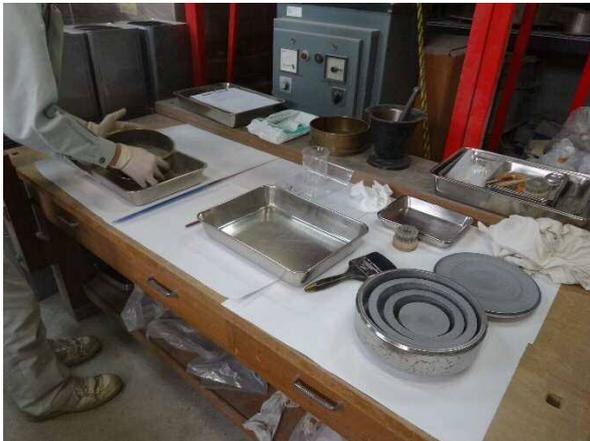
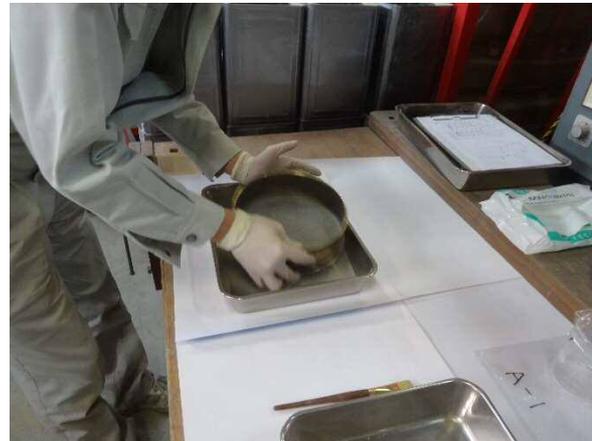
(1)測定用試料の調製（写真-2.28～写真-2.38）

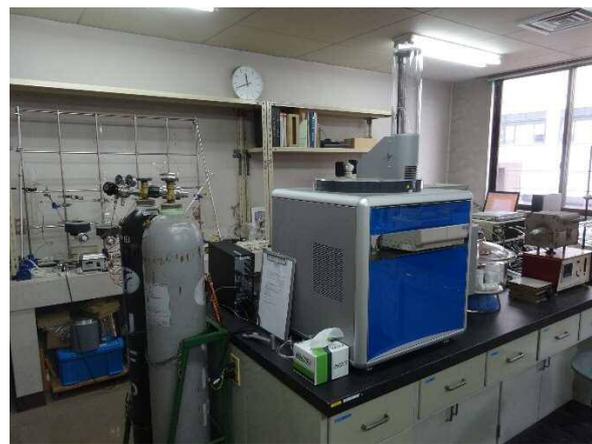
写真-2.39 測定に用いた炭素分析装置

(2)測定方法（写真-2.39）

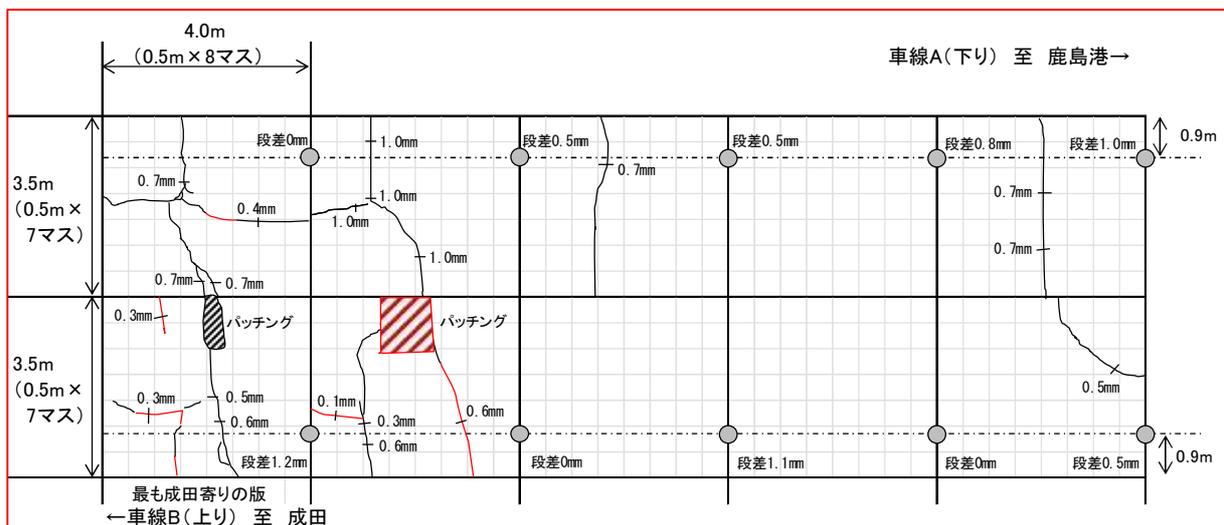
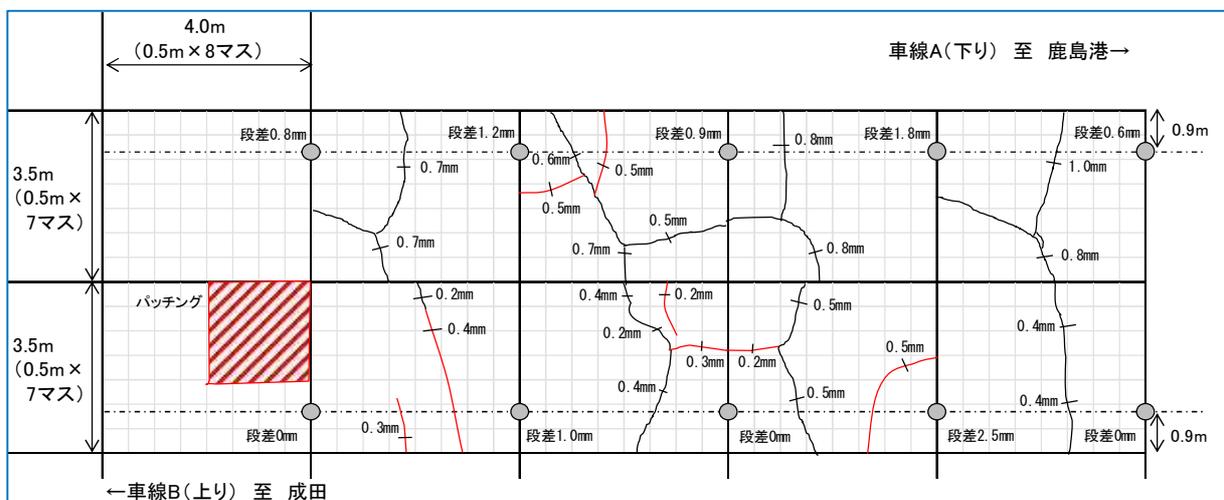
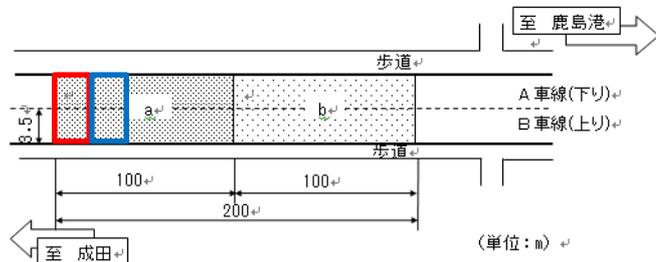
図-3.3(1) ひび割れおよび段差の調査結果 (a タイプ)

供用 21 年におけるひび割れ調査結果として、ひび割れ図を図-3.1 に、供用年数とひび割れ度の関係を表-3.2 および図-3.2 に示す。これらの図より、版厚 20cm の a タイプのポーラスコンクリート舗装のひび割れ度は、供用期間が長くなるに従い増加する傾向であり、供用 21 年では 22cm/m² であった。一方、版厚が 25cm である b タイプのポーラスコンクリート舗装のひび割れ発生は皆無であった。

舗装性能評価法¹⁰⁾によれば、横目地を有するコンクリート舗装の疲労破壊状態は、横方向目地間に横ひび割れが 1 本発生した状態と定義されている。これによれば目地間隔が 10m の場合のひび割れ度は 10cm/m² (400cm/40m²) となる。a タイプの舗装の場合は、目地間隔は 4m であるので、疲労破壊状態のひび割れ度は 25cm/m² (400cm/16m²) となる。したがって、供用 21 年時の a タイプのポーラスコンクリート舗装の供用状態は、そのひび割れ度はかなり大きいものの、上述の定義によれば、疲労破壊状態にまでは至っていないと言える。しかしながら、b タイプと比較して、a タイプにはひび割れが多く発生している。a タイプでは交通量区分 N₅、設計期間 20 年の条件にて理論的設計方法に基づき、ポーラスコンクリート版厚を 20cm、路床 CBR を 6、セメント安定処理路盤を 20cm と設定したが、供用後のひび割れの発生状況からは、耐久性に改善の余地があることが示唆された。

図-3.3 および図-3.4 は、それぞれ a タイプおよび b タイプのひび割れ発生状況を示したものである。なお、図中の黒線で示したひび割れは供用 17 年までに発生したもの、赤線で示したひび割れは供用 21 年時に発見したひび割れである。ここで、各図の一番上段に示した平面図の赤枠と青枠の位置が中段と下段のひび割れ図に相当する。

黒線：供用 17 年までのひび割れ
赤線：供用 21 年時に発見したひび割れ

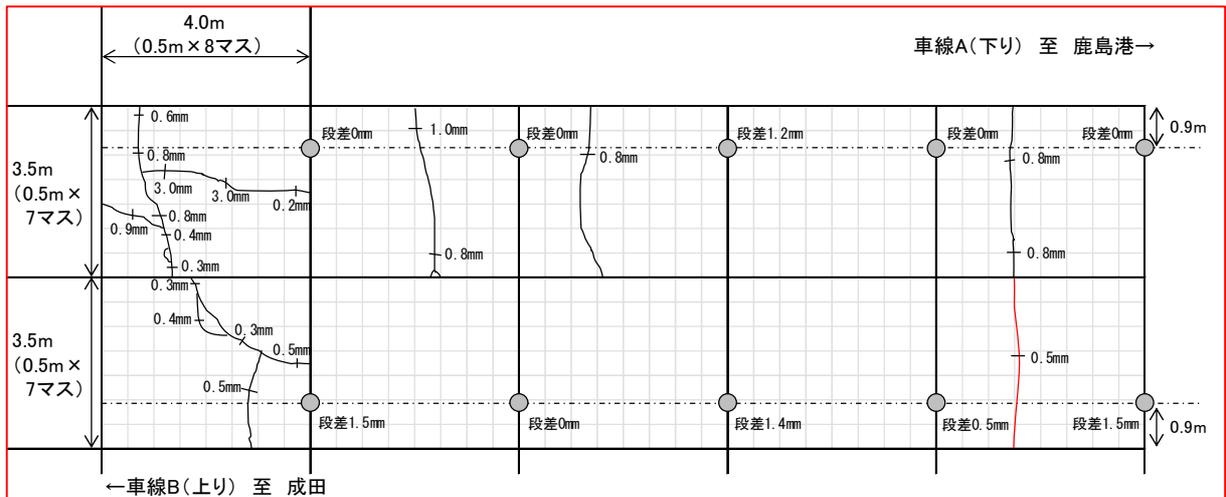
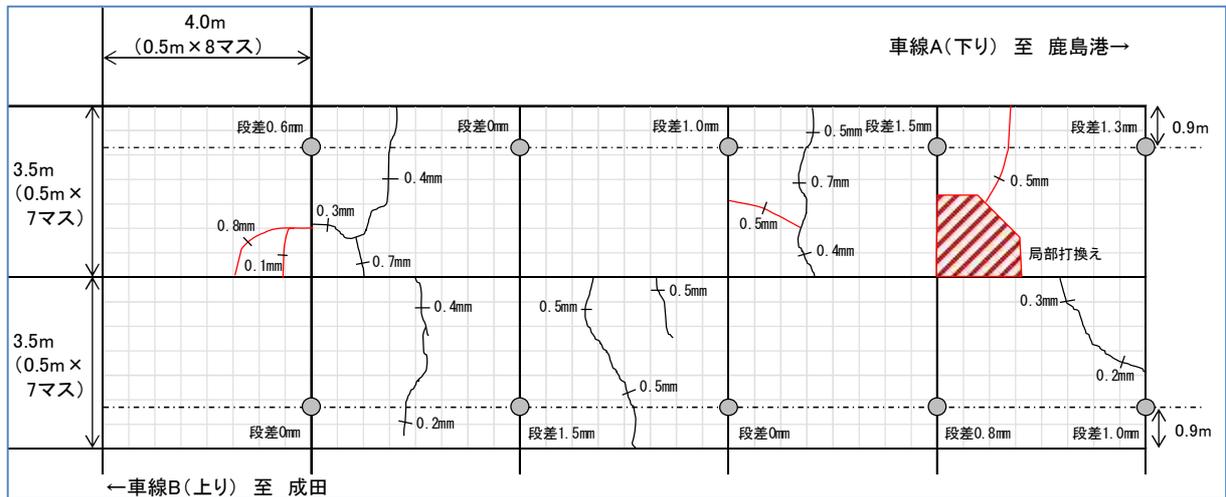
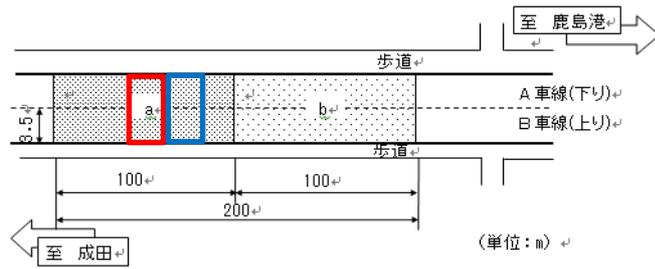
図-3.3(2) ひび割れおよび段差の調査結果 (aタイプ)

黒線：供用 17 年までのひび割れ
赤線：供用 21 年時に発見したひび割れ

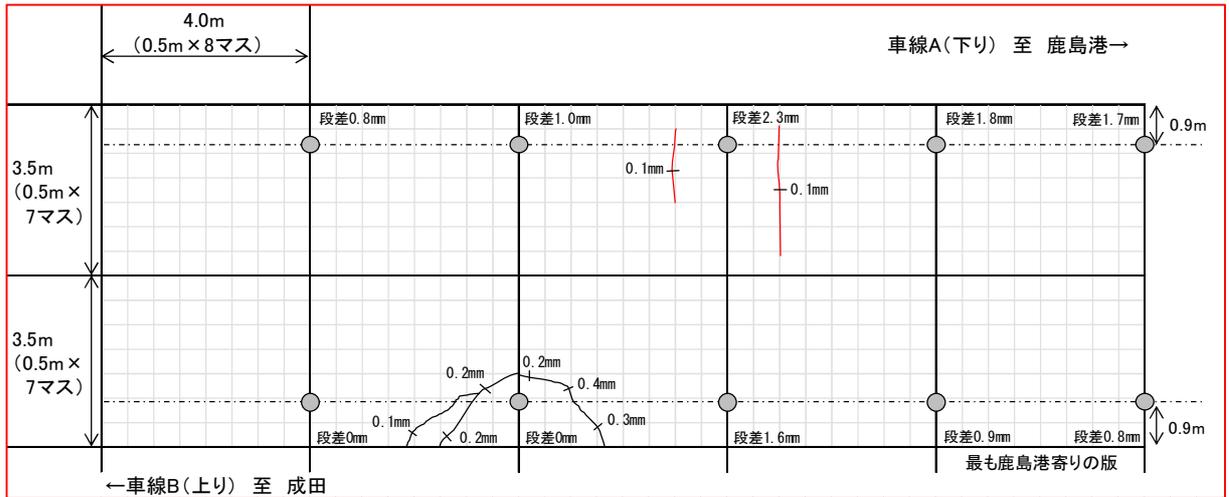
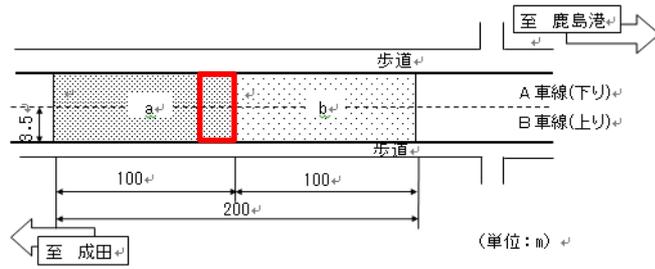
図-3.3(3) ひび割れおよび段差の調査結果 (aタイプ)

黒線：供用 17 年までのひび割れ
赤線：供用 21 年時に発見したひび割れ

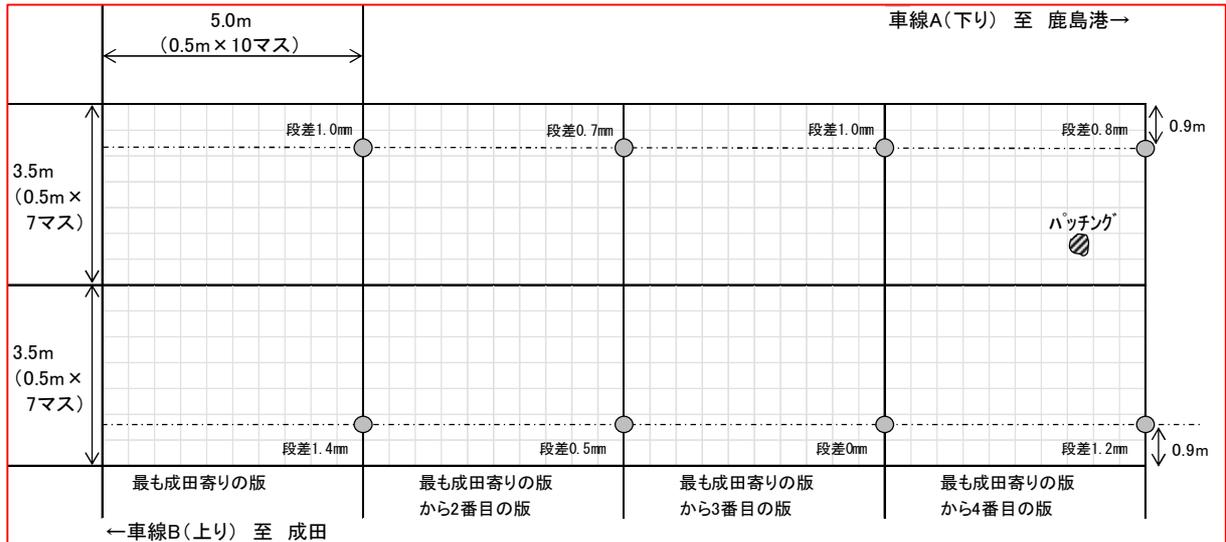
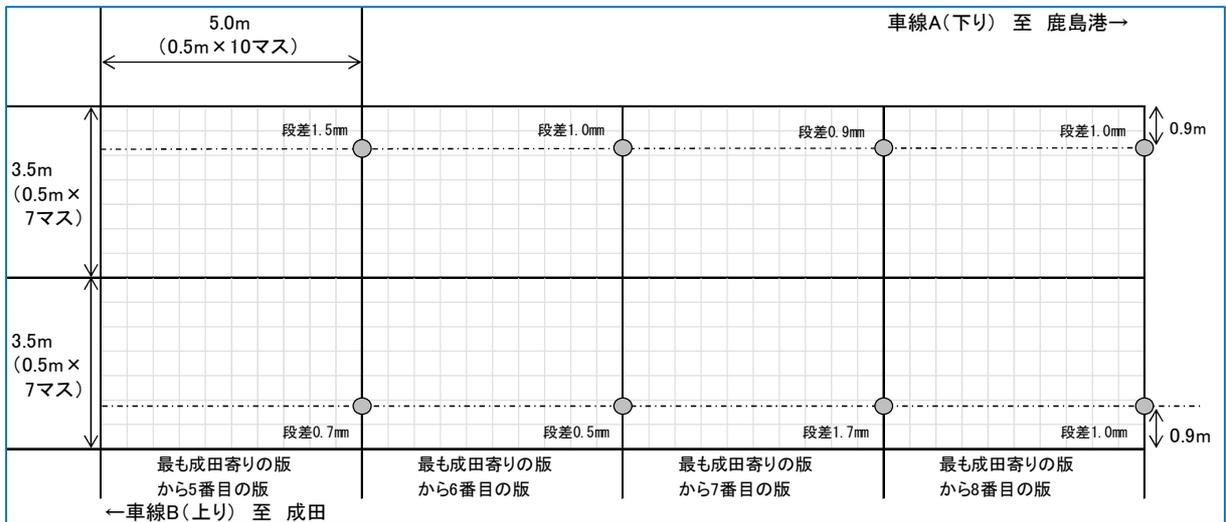
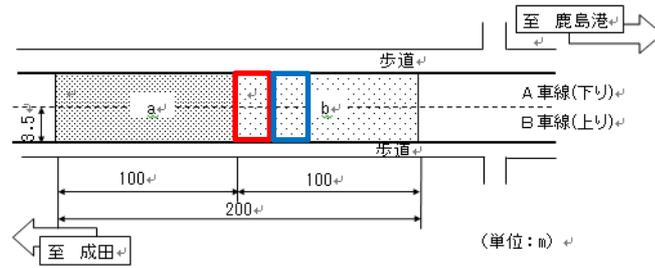
図 3-4 (1) ひび割れおよび段差の調査結果 (b タイプ)

黒線：供用 17 年までのひび割れ
赤線：供用 21 年時に発見したひび割れ

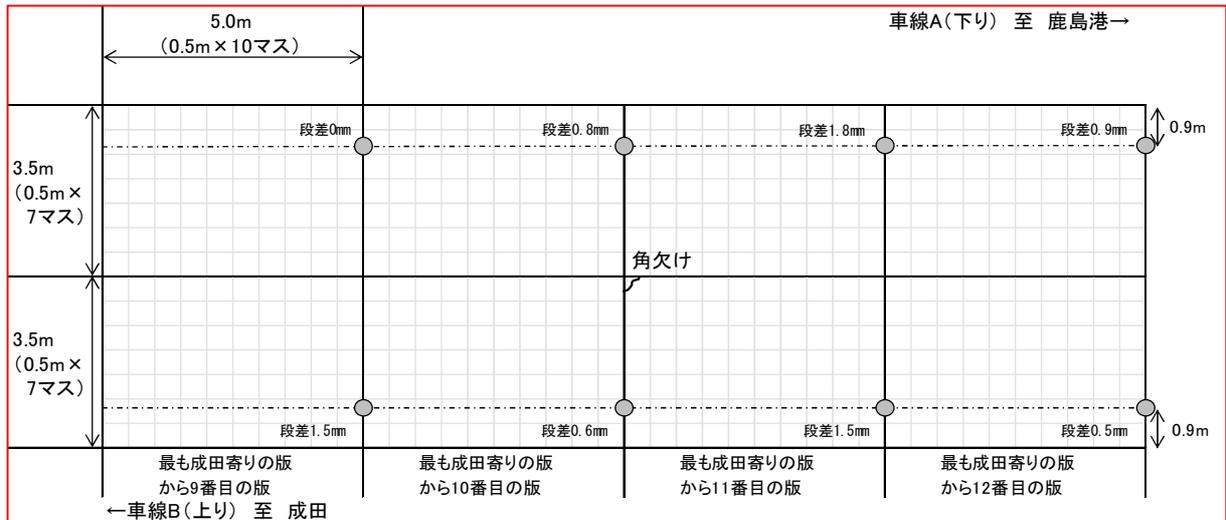
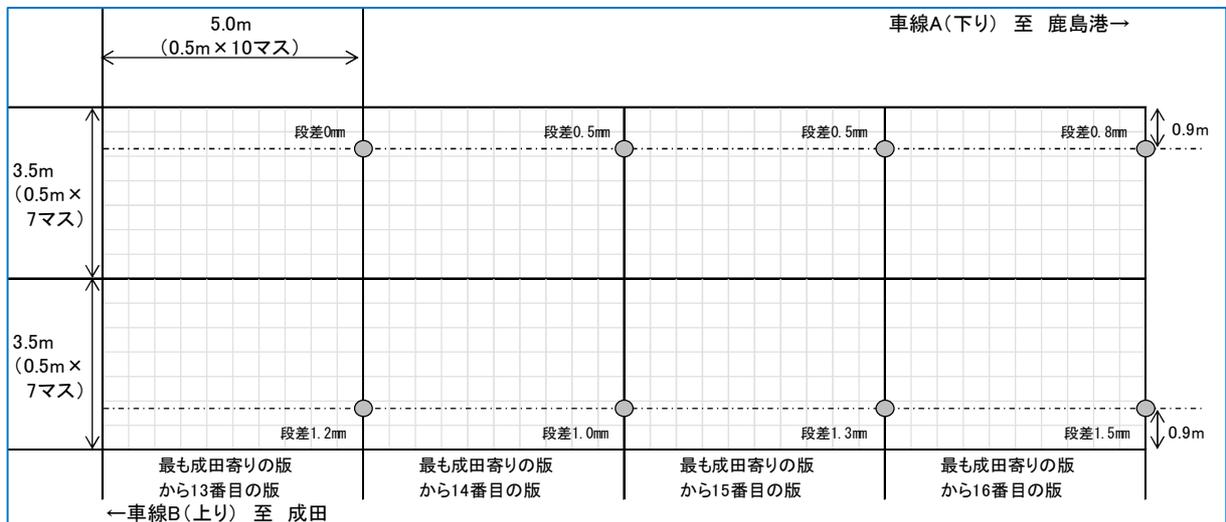
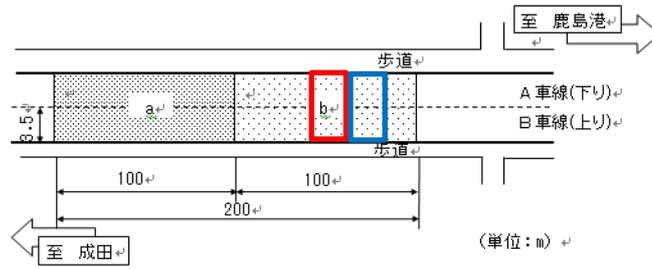
図 3-4 (2) ひび割れおよび段差の調査結果 (b タイプ)

黒線：供用 17 年までのひび割れ
赤線：供用 21 年時に発見したひび割れ

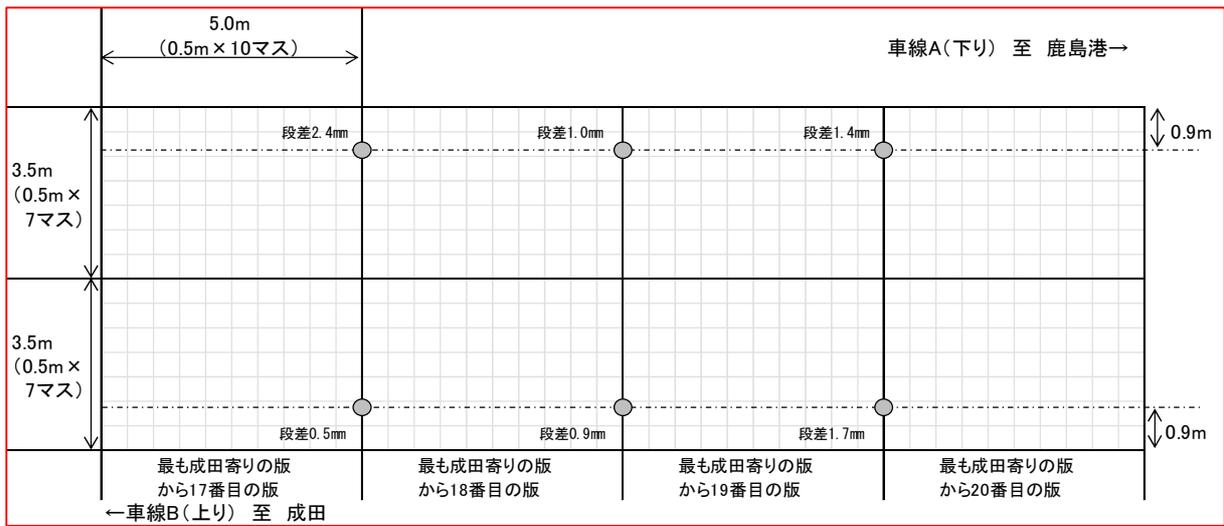
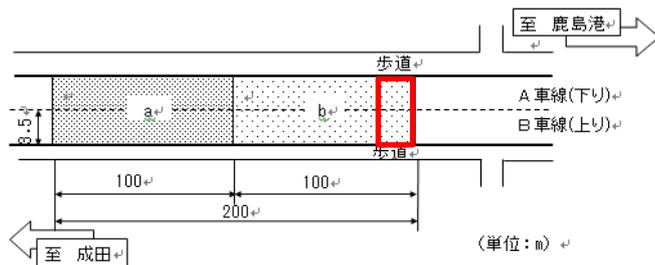
図 3-4 (3) ひび割れおよび段差の調査結果 (b タイプ)

黒線：供用 17 年までのひび割れ
赤線：供用 21 年時に発見したひび割れ

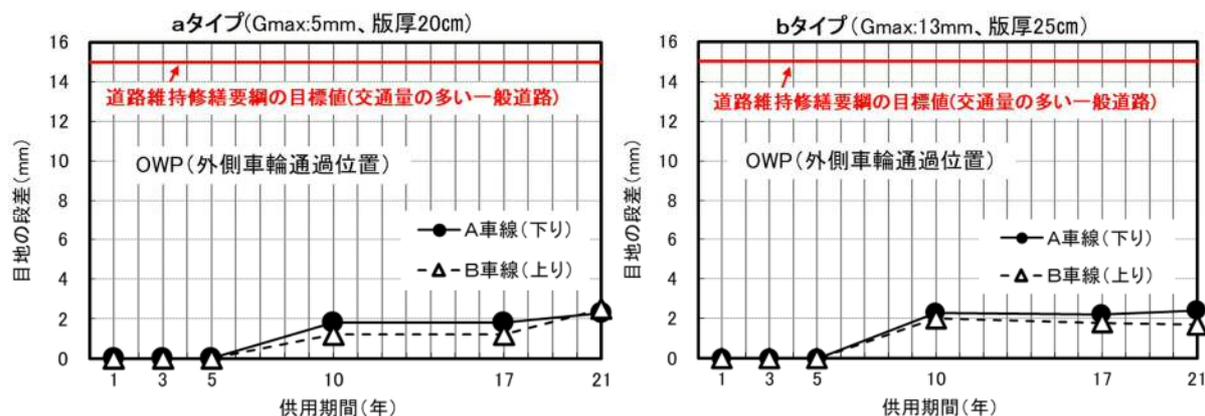
図-3.5 ポーラスコンクリート舗装の目地の段差の測定結果

表-3.3 および図-3.5 に、供用 1 年から供用 21 年調査までの測定結果を示す。記載した値は、各々の調査年に測定した目地の段差の最大値を記している。

ポーラスコンクリート舗装の a タイプおよび b タイプともに供用 5 年までは目地の段差は生じていないが、供用 10 年調査において a タイプが 1.8mm、b タイプが 2.3mm、供用 17 年調査において a タイプが 1.8mm、b タイプが 2.2mm の目地段差を確認した。その後の供用 21 年調査結果は、a タイプが 2.5mm、b タイプが 2.4mm であり、供用 10 年時の調査結果からほとんど変わらなかった。

日本道路協会発行の道路維持修繕要綱によると、維持修繕要否判断の目標値（交通量の多い一般道路）は 15mm であり、供用 21 年までの実測結果はこの目標値の 1/6 程度である。これらの結果を踏まえると、ダウエルバー等による目地部の補強を一切行っていないにもかかわらず当該ポーラスコンクリート舗装の目地段差は、a タイプ、b タイプとも全く問題ないことが明らかになった。

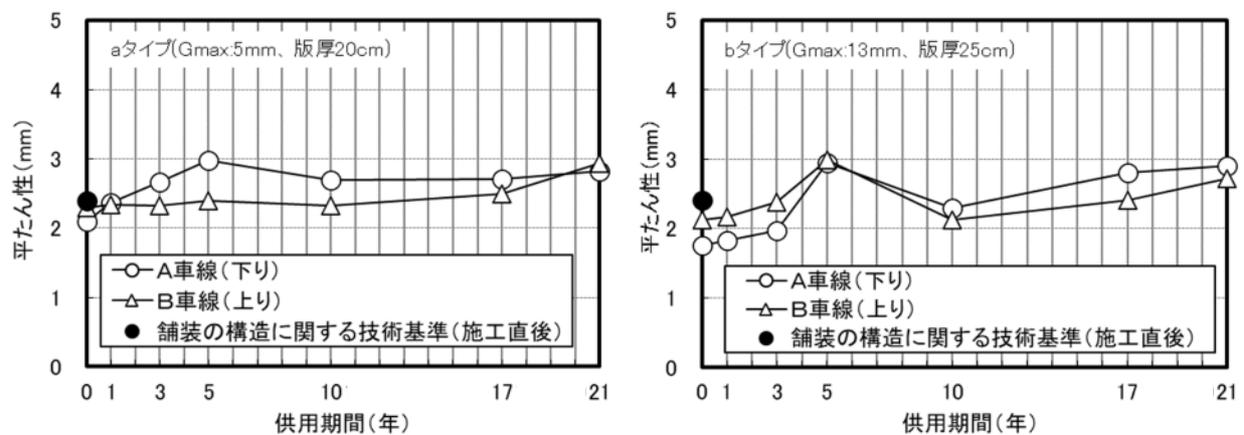
図-3.6 ポーラスコンクリート舗装の平坦性の試験結果

表-3.4 および図-3.6 に、平坦性に関する供用 21 年までのポーラスコンクリート舗装の試験結果を示す。また図-3.7 には、図-3.6 に示した A 車線（下り）の平坦性試験結果と、舗装技術専門委員会報告 R-31⁸⁾を引用し、供用 10 年までのポーラスアスファルト舗装の試験結果を比較して示した。

平坦性は、ポーラスコンクリート舗装の a タイプおよび b タイプともに供用 5 年まで徐々に増加し、その値は 3mm 程度であった。その後は供用 10 年で低下したものの再度増加し、供用 21 年での平坦性は 2.8~2.9mm 程度であった。供用期間中に平坦性が回復することは考え難いので、実際は供用 5 年以降、平坦性はあまり変化していないと考えられる。

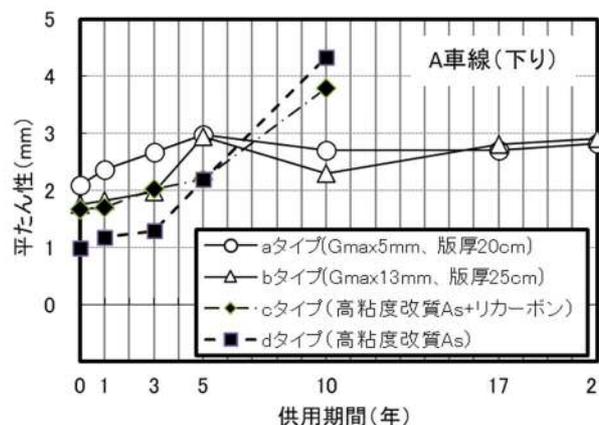
図-3.7 ポーラスアスファルト舗装の平坦性との比較

一方、供用 15 年にオーバーレイされたポーラスアスファルト舗装である c タイプおよび d タイプの平坦性は、供用 5 年から 10 年で著しく大きくなり、a タイプおよび b タイプのポーラスコンクリート舗装の平坦性を大きく上回った。

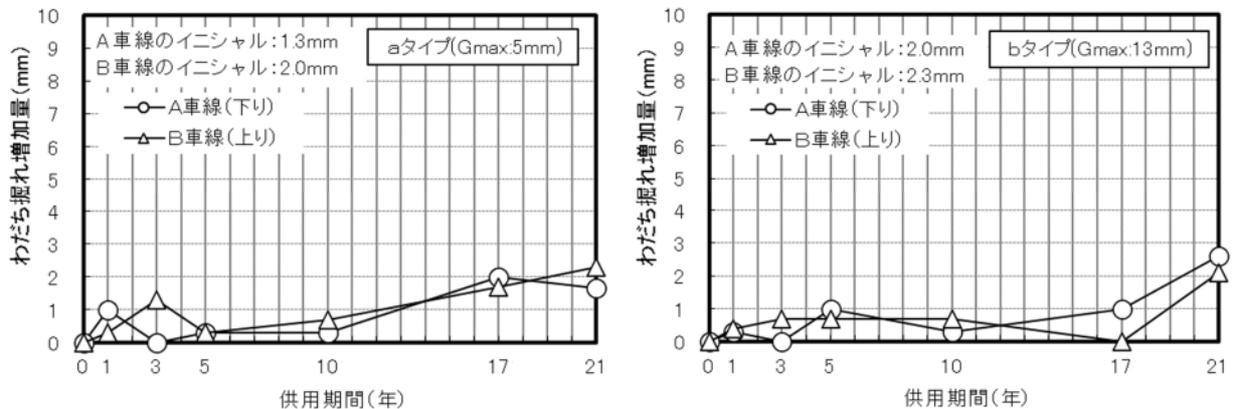
図-3.8 ポーラスコンクリート舗装のわだち掘れ量の試験結果

表-3.5 および図-3.8 に、供用 21 年までのポーラスコンクリート舗装のわだち掘れ量の試験結果を示す。これは施工直後の測定値をイニシャルとして、供用に伴うわだち掘れの増加量として記した。

ポーラスコンクリート舗装のわだち掘れ増加量は、a タイプおよび b タイプともに、供用 21 年経過しても 2~3mm であること、およびポーラスアスファルト舗装のそれは、供用 10 年時で 10~20mm であることより、ポーラスコンクリート舗装のわだち掘れに対する抵抗性（塑性変形抵抗性）は、ポーラスアスファルト舗装に比べて著しく優れていることが分かった。

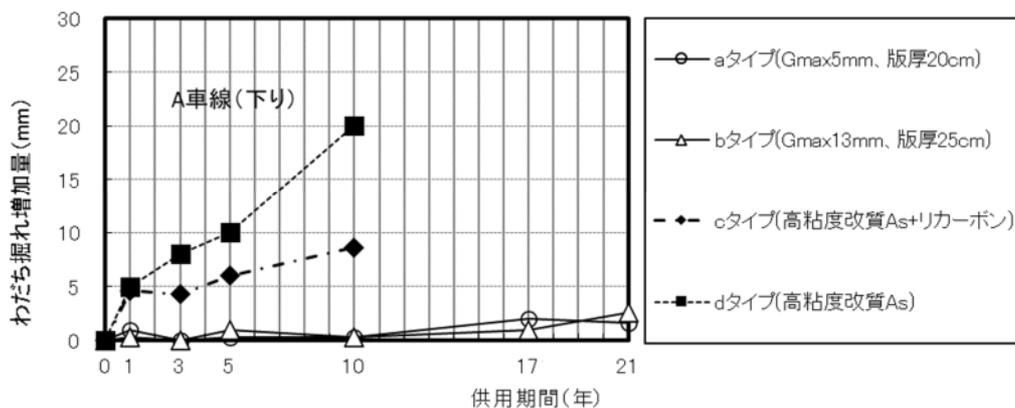
図-3.9 ポーラスアスファルト舗装のわだち掘れ増加量との比較

図-3.9 には、図-3.8 に示した A 車線（下り）のわだち掘れ量の試験結果と、舗装技術専門委員会報告 R-31⁸⁾を引用し、供用 10 年までのポーラスアスファルト舗装の試験結果を比較して示した。

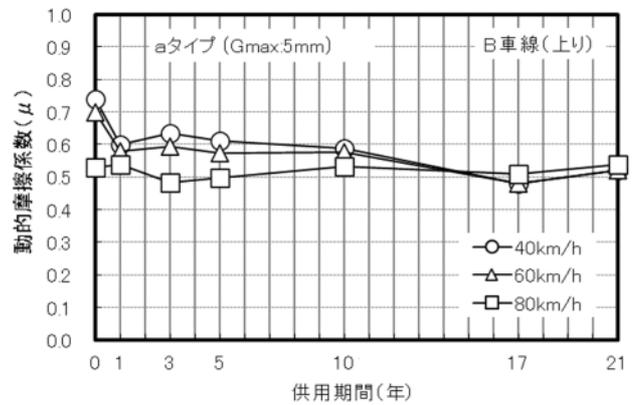
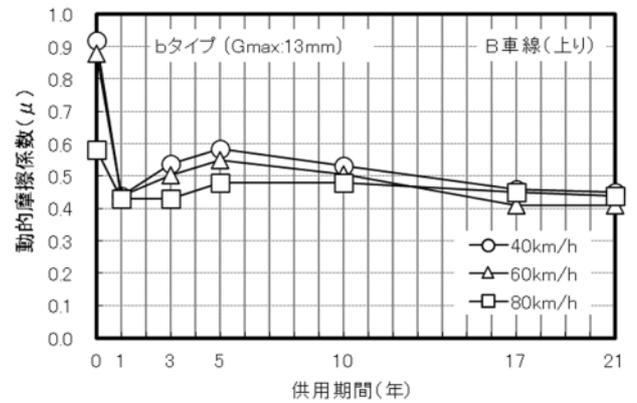
図-3.10 ポーラスコンクリート舗装の動的摩擦係数の試験結果

表-3.6 および図-3.10 に、供用 21 年までのポーラスコンクリート舗装の動的摩擦係数の試験結果を示す。

a タイプの動的摩擦係数は、供用 1 年で速度 40km/h および速度 60km/h が施工直後の 0.7 程度から 0.6 程度まで下がり、速度 80km/h が同等であった。その後、供用 21 年まで若干の増減はあるものの、供用 21 年では、いずれの速度でも動的摩擦係数は 0.5 程度と、0.4 以上は確保されていた。

一方、b タイプの動的摩擦係数は、供用 1 年で速度 40km/h および速度 60km/h が施工直後の 0.9 程度から 0.5 弱程度まで下がり、速度 80km/h が 0.58 から 0.43 まで下がった。その後、多少の増減はあるものの、いずれの速度においても供用 21 年で動的摩擦係数 0.4~0.5 程度となり、a タイプと同等の動的摩擦係数であった。b タイプは供用 1 年までに動的摩擦係数が大きく低下する傾向を示したが、このような傾向は福井県道の調査においても確認されている²⁾。これらの舗装の共通点は Gmax が 13mm である。施工直後では Gmax13mm の作る表面テクスチャの局所的な凹凸が、DF テスタのゴムスライダー（幅 15mm×長さ 20mm）の移動抵抗となり、動的摩擦係数が見かけ上大きくなったと考えられる（図-3.11）⁸⁾。また、供用に伴う動的摩擦係数の低下は骨材の磨耗により上記局所的な凹凸が平滑化され、動的摩擦係数に対して影響を与えなくなったとも考えられる。

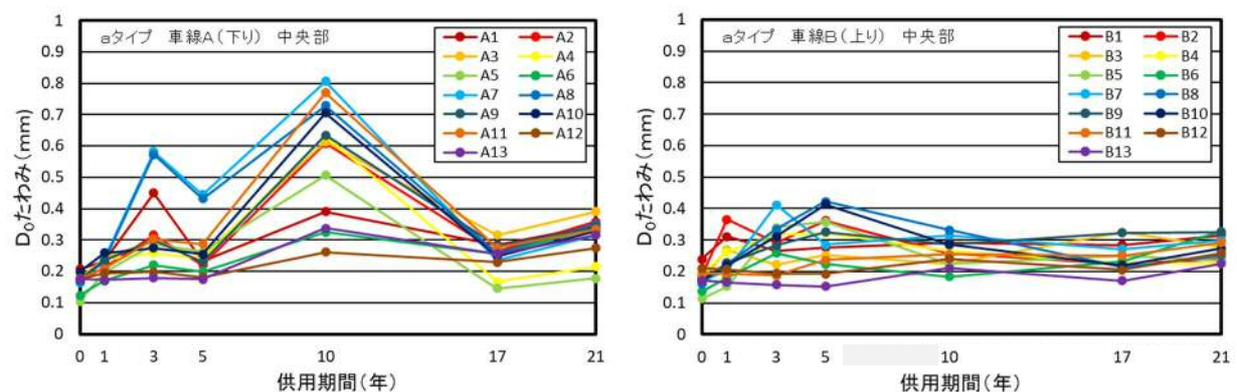
図-3.14 a タイプのポーラスコンクリート舗装の D₀ たわみ (中央部)

図-3.14 に供用 21 年までの a タイプのポーラスコンクリート舗装の版中央部 D₀ たわみの測定結果を示す。

この図から同じ測定箇所においても調査年によりたわみ測定値が大きく異なっており、特に供用 10 年時の A 車線のたわみが大きいことが分かる。供用 10 年までの結果を取りまとめた舗装技術専門委員会報告 R-31⁸⁾によれば、その原因について「アスファルト中間層、ポーラスコンクリート版または路盤層に何らかの損傷が生じている、あるいは路盤層が雨水の浸透により洗堀され空隙が生じている可能性が考えられる」と推察した。しかし、今回の供用 21 年調査によるたわみの測定結果は、施工直後よりは大きいものの、供用 3 年時と同程度か小さい。以上から、ひび割れが多数発生しているものの、荷重支持性能には問題なく、舗装技術専門委員会報告 R-31⁸⁾で指摘した路盤等の損傷は生じていないものと思われる。

供用 10 年の車線 A のたわみが大きいのが、これは供用 10 年調査に限り 5 月に実施(他は 12 月～1 月)しており、試験中の路面温度が高かったため、上下面の温度差の影響で凸型にコンクリート版にそりが生じ、コンクリート版と路盤との接触が小さくなっていったと考えられる。車線 B 側のたわみは車線 A に比べて小さいが、車線 B 側は山の斜面に面しており、日射がさえぎられていたことによるものと考えられる。

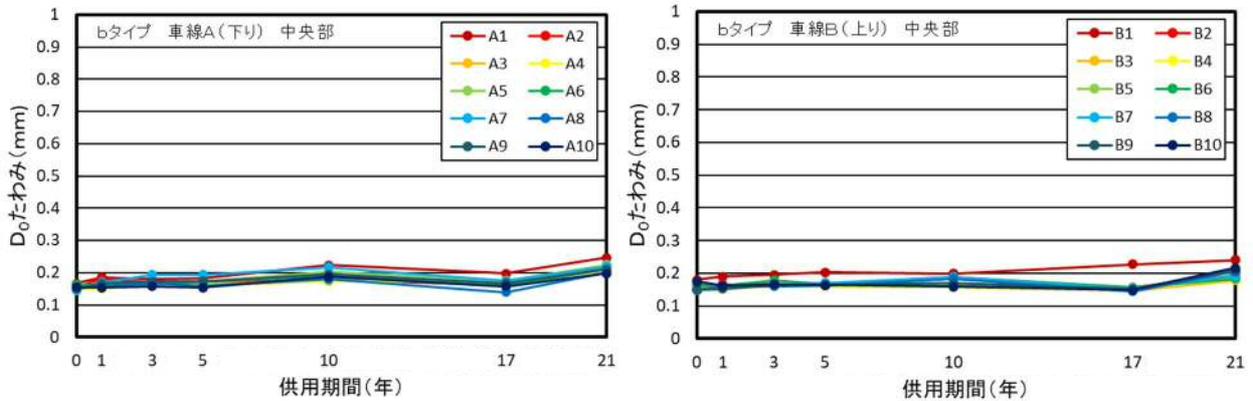
図-3.15 bタイプのポーラスコンクリート舗装の D_0 たわみ (中央部)

図-3.15 に供用 21 年までの b タイプのポーラスコンクリート舗装の版中央部 D_0 たわみの測定結果を示す。

この図から施工直後からたわみは 0.2mm 程度であり、ほとんど変化なく、ひび割れ発生状況も含めて良好な状態であることが分かった。

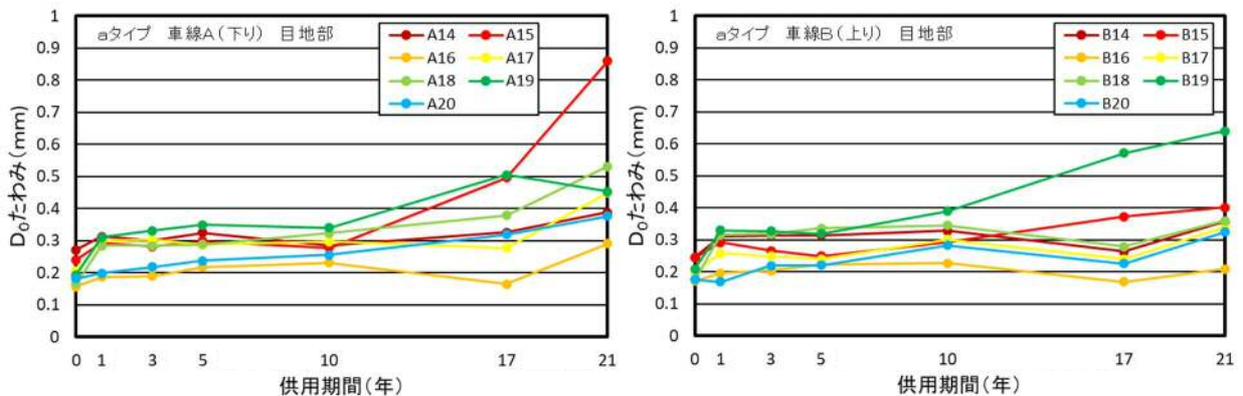
図-3.16 a タイプのポーラスコンクリート舗装の D_0 たわみ (目地部)

図-3.16 に供用 21 年までの a タイプのポーラスコンクリート舗装における A 車線および B 車線の目地部の D_0 たわみの測定結果を、図-3.17 にそれらの測定結果を用いて算出した荷重伝達率を示す。

目地部のたわみは、車線 A、車線 B 共に、供用 10 年までは 0.4mm 以下とそれほど大きくなかったが、供用 17 年以降、測定位置によっては大きくなった。車線 A の測定位置 A15 においては供用 17 年から供用 21 年にかけて、たわみが極端に大きくなった。

また、たわみが大きい車線 A の測定位置 A15、A19 および車線 B の測定位置 B19 においては、荷重伝達率も小さくなった。これらの目地部 D_0 たわみは、0.5mm を超えるほど大きく、目地部に何らかの変状が起きつつあると考えられる。しかし、ひび割れは少なからず発生しているものの、調査時点では目地段差など走行快適性や走行安全性が危惧されるような変状は見当たらない。なお、測点 A16 の荷重伝達率が 100% を超えており異常値と考えられるが、その原因は不明である。
