舗装技術専門委員会報告
Report of the Committee on Pavement
R-36

車道用ポーラスコンクリート試験舗装報告
— 千葉県道 成田小見川鹿島港線・供用21年 —
Report on Porous Concrete Test Pavement in Katori, Narita-
Omigawa-Kashima port Line, after 21 Years in Service

2023年9月
(Sept. 2023)

一般社団法人 セメント協会
Japan Cement Association

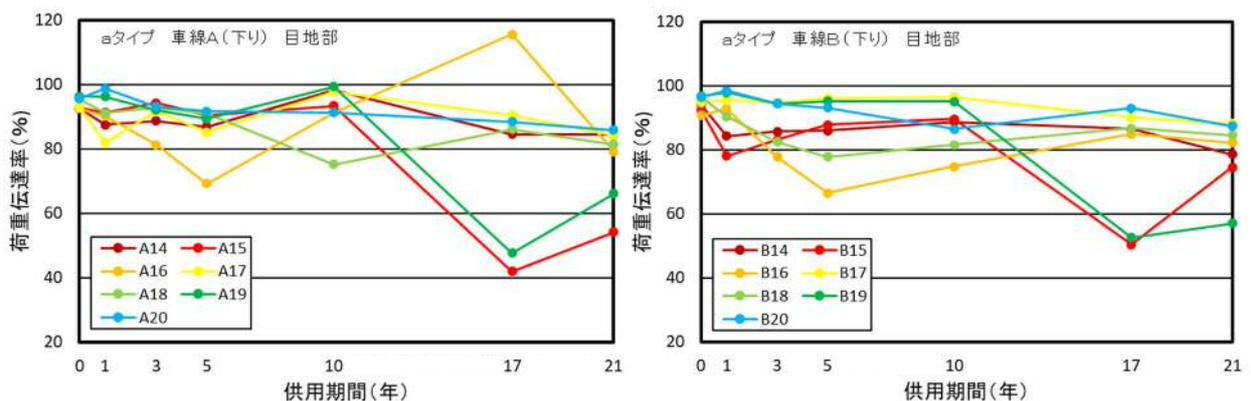
図-3.17 a タイプのポーラスコンクリート舗装の荷重伝達率 (目地部)

図-3.16 に供用 21 年までの a タイプのポーラスコンクリート舗装における A 車線および B 車線の目地部の D_0 たわみの測定結果を、図-3.17 にそれらの測定結果を用いて算出した荷重伝達率を示す。

また、たわみが大きい車線 A の測定位置 A15、A19 および車線 B の測定位置 B19 においては、荷重伝達率も小さくなった。これらの目地部 D_0 たわみは、0.5mm を超えるほど大きく、目地部に何らかの変状が起きつつあると考えられる。しかし、ひび割れは少なからず発生しているものの、調査時点では目地段差など走行快適性や走行安全性が危惧されるような変状は見当たらない。なお、測点 A16 の荷重伝達率が 100% を超えており異常値と考えられるが、その原因は不明である。

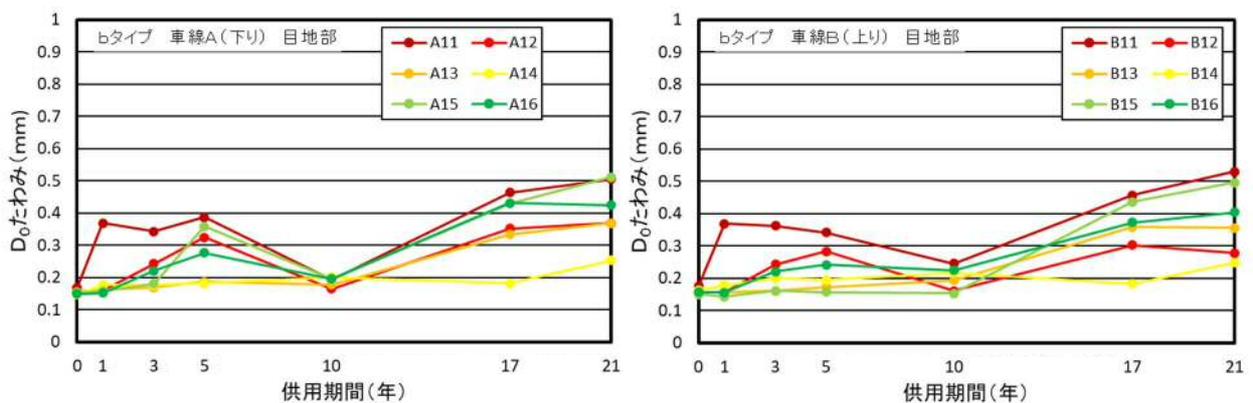
図-3.18 b タイプのポーラスコンクリート舗装の D_0 たわみ (目地部)

図-3.18 に供用 21 年までの b タイプのポーラスコンクリート舗装の A 車線および B 車線の目地部の D_0 たわみの測定結果を、図-3.19 にそれらの測定結果を用いて算出した荷重伝達率を示す。

目地部のたわみは、供用 17 年から供用 21 年にかけてほとんど変化しなかった。荷重伝達率も、たわみが大きい供用 17 年および供用 21 年では小さくなっていった。供用 10 年に限ってたわみが小さく、荷重伝達率が高いが、これは供用 10 年までの結果を取りまとめた舗装技術専門委員会報告 R-31⁸⁾によれば、供用 10 年の調査時期のみ気温が高い 5 月に行われており、試験中の路面温度は 23~33℃と他の調査時期に比べて高かったため、コンクリート版の熱膨張により目地のかみ合わせ効果が相対的に高まったためと推察している。

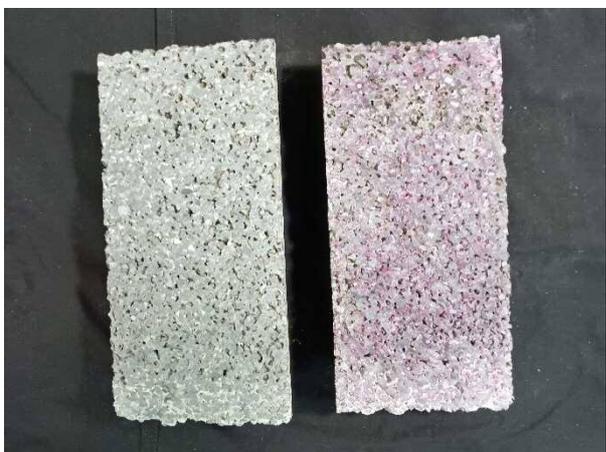
写真-3.5 aタイプの中性化試験結果(右)

中性化深さの試験結果を、写真-3.5 および写真-3.6 に示す。

a タイプおよびb タイプとも、測定面の全体が赤紫色に呈色し、中性化深さは0mm となった。
