# セメント系固化材を用いた水辺での活用事例と 能登半島地震に対する効果

一般社団法人セメント協会

能登半島地震調査

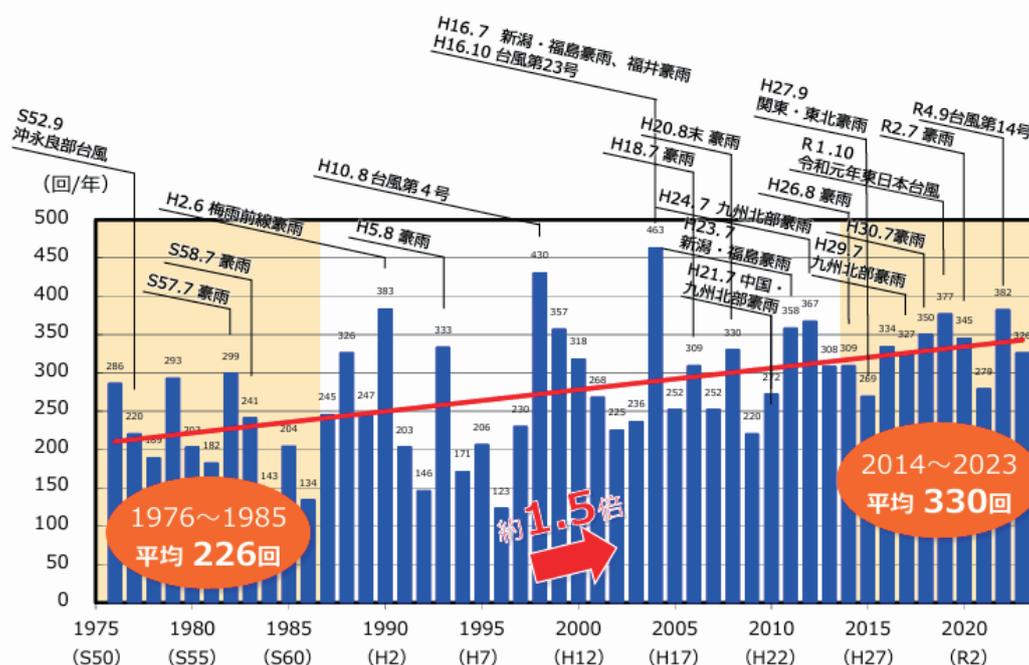
図 1 時間雨量 50mm を上回る短時間降雨の発生係数<sup>1)</sup>

近年、気候変動等の影響により、時間雨量 50mm を超える短時間強雨や、総雨量が数百 mm から千 mm を超えるような大雨が発生し、全国各地で毎年のように甚大な被害が発生している。時間雨量 50mm 以上の年間発生回数は、1976 年から 1985 年の 10 年間における平均回数は 226 回であるが、2014 年から 2023 年の 10 年間の平均回数は 330 回と増加傾向（1.5 倍）を示している。（図 1）

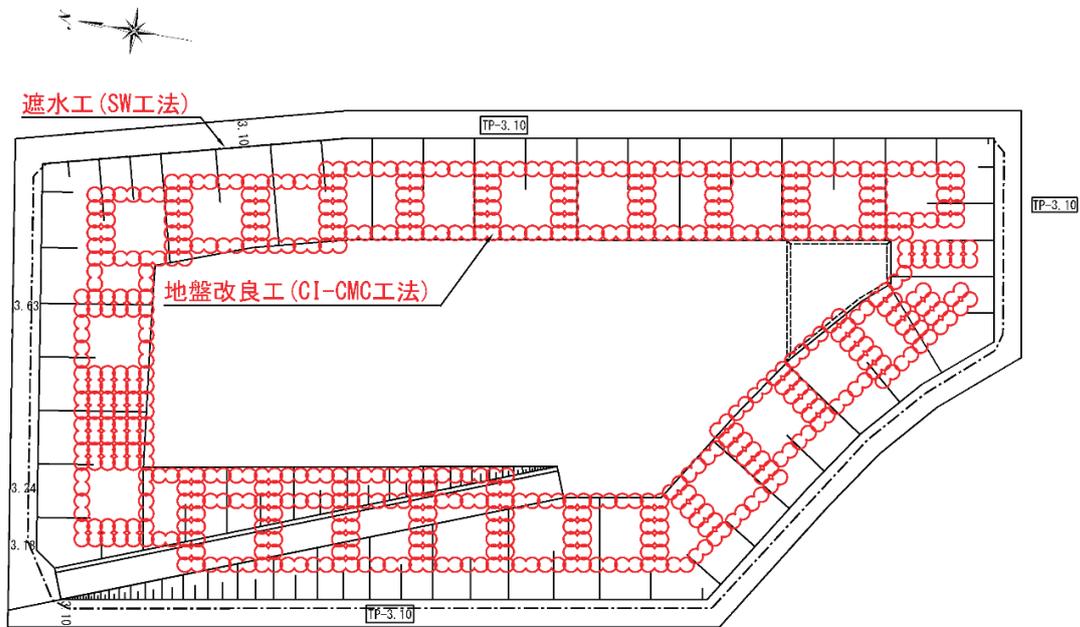
図2 地盤改良工の平面図

地盤改良工の平面図を図2に断面図を図3に示す。

地盤改良工は、遮水工として特殊軽量鋼矢板止水工法、液状化対策工として深層混合処理工法による格子状改良を実施している。格子状改良工法は、液状化対象地盤を格子状に固化改良することにより、固化地盤で囲まれた砂地盤のせん断変形を抑止し、過剰間隙水圧の発生を防止することで大変形を防ぐ液状化対策である。地盤改良の仕様を表1に、施工状況を写真1に、セメントスラリー吐出状況を写真2に示す。

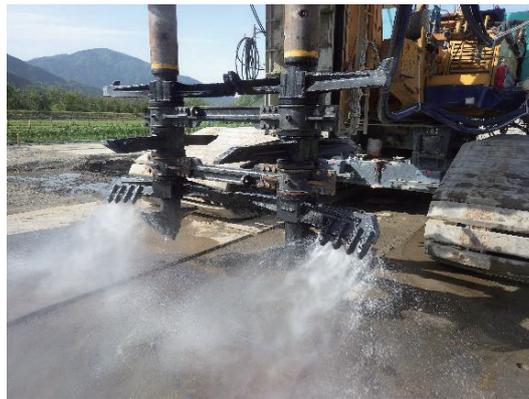
写真2 セメントスラリー吐出状況<sup>2)</sup>

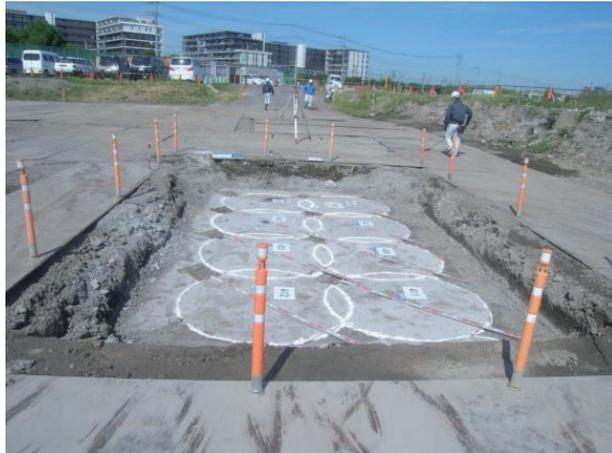
写真3 杭頭の出来形管理状況

事後調査結果を表2に、杭頭の出来形管理状況を写真3に示す。施工箇所は、道路や河川護岸に近接していたが、大きな変状もなく施工が完了した。また、品質管理として、施工後ボーリングを用いて改良体を採取し、一軸圧縮試験を実施した結果（表2）、設計基準強度 $\sigma_{28}$ を満足した。

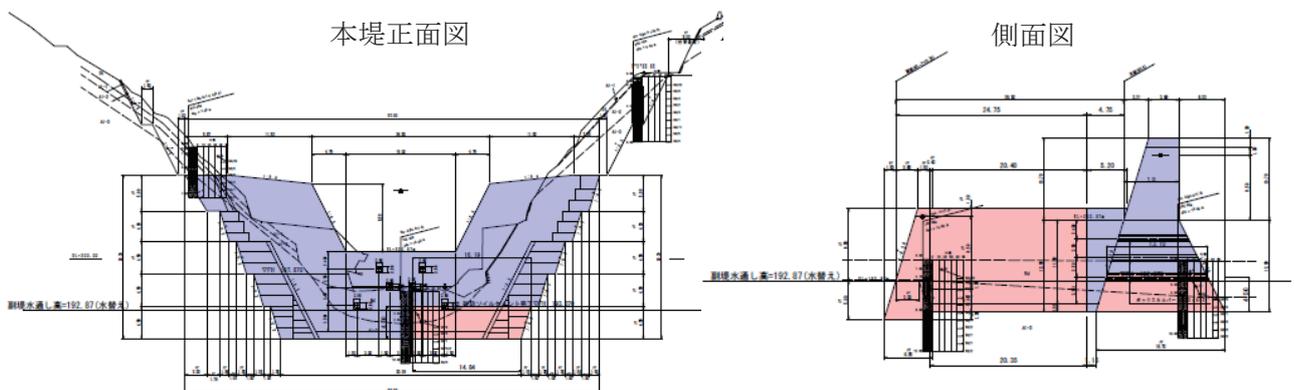
図2 砂防堰堤構造図

小さで川砂防堰堤の施工は分割で実施されており、現在(令和6年2月末時点):副堤(コンクリート堰堤)及び水叩きが完成、本堤(砂防ソイルセメント堰堤)の朱色部分が完成している。

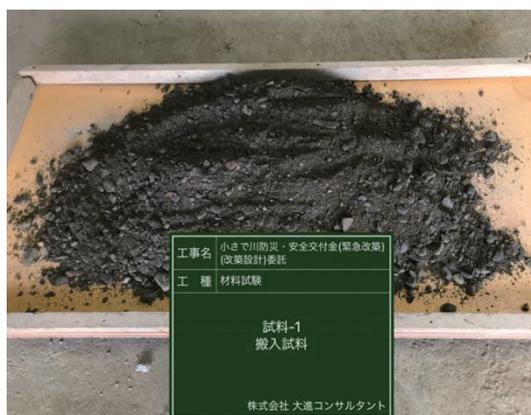
写真1 現地土砂

小さで川の現地土砂の適性判断試験の結果は、令和3年(2021年)11月に報告した。採取された土砂は写真1、材料試験結果は表1のとおりである。現地土砂は、礫分が主体で砂分を適度に含み、シルト・粘性土が10%未満を示したので、粒径分布からは良質の土砂である。

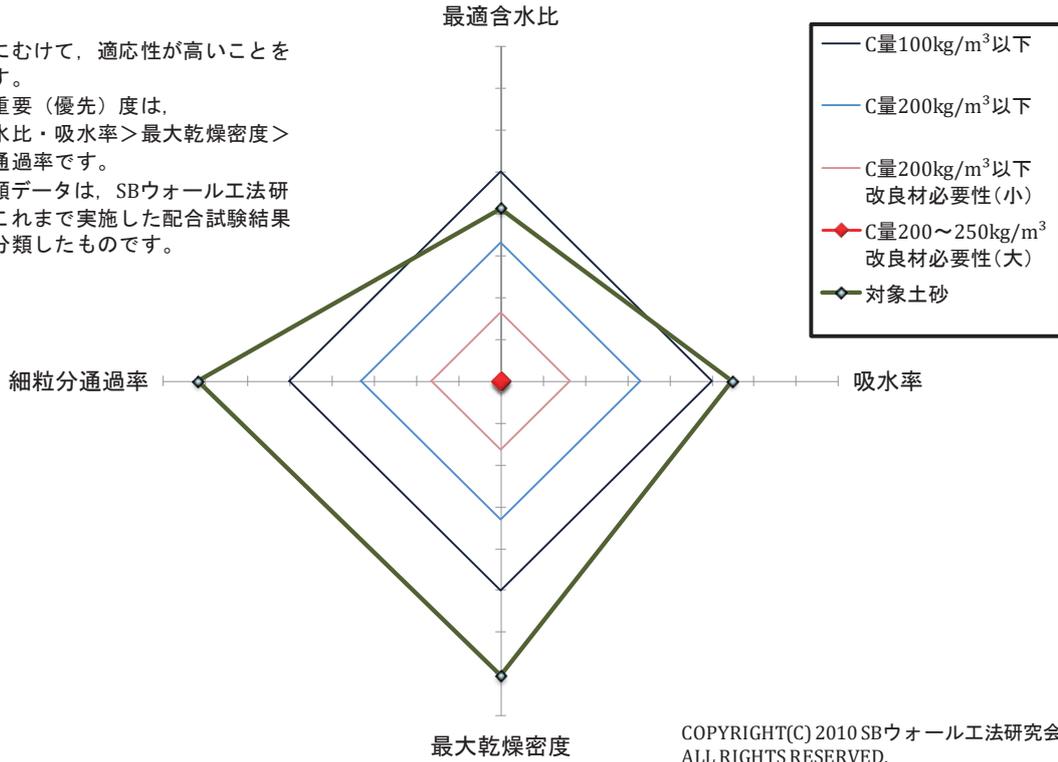
図3 INSEM材適応性指標チャート

ただし、有機不純物を多く含むことから汎用型セメント系固化材の利用が困難と判断した。これらの試験結果より、指標分類を表2に、指標チャートを図3に示す

※外側にむけて、適応性が高いことを示します。  
 ※要因重要（優先）度は、  
 最適含水比・吸水率＞最大乾燥密度＞  
 細粒分通過率です。  
 ※本分類データは、SBウォール工法研究会がこれまで実施した配合試験結果を基に分類したものです。

適応性分類と指標チャートから、固化材の添加量の目安は 200kg/m<sup>3</sup> 以下となり、有機不純物を多く含むことから、高有機質土用セメント系固化材の選定が適切と判断した。

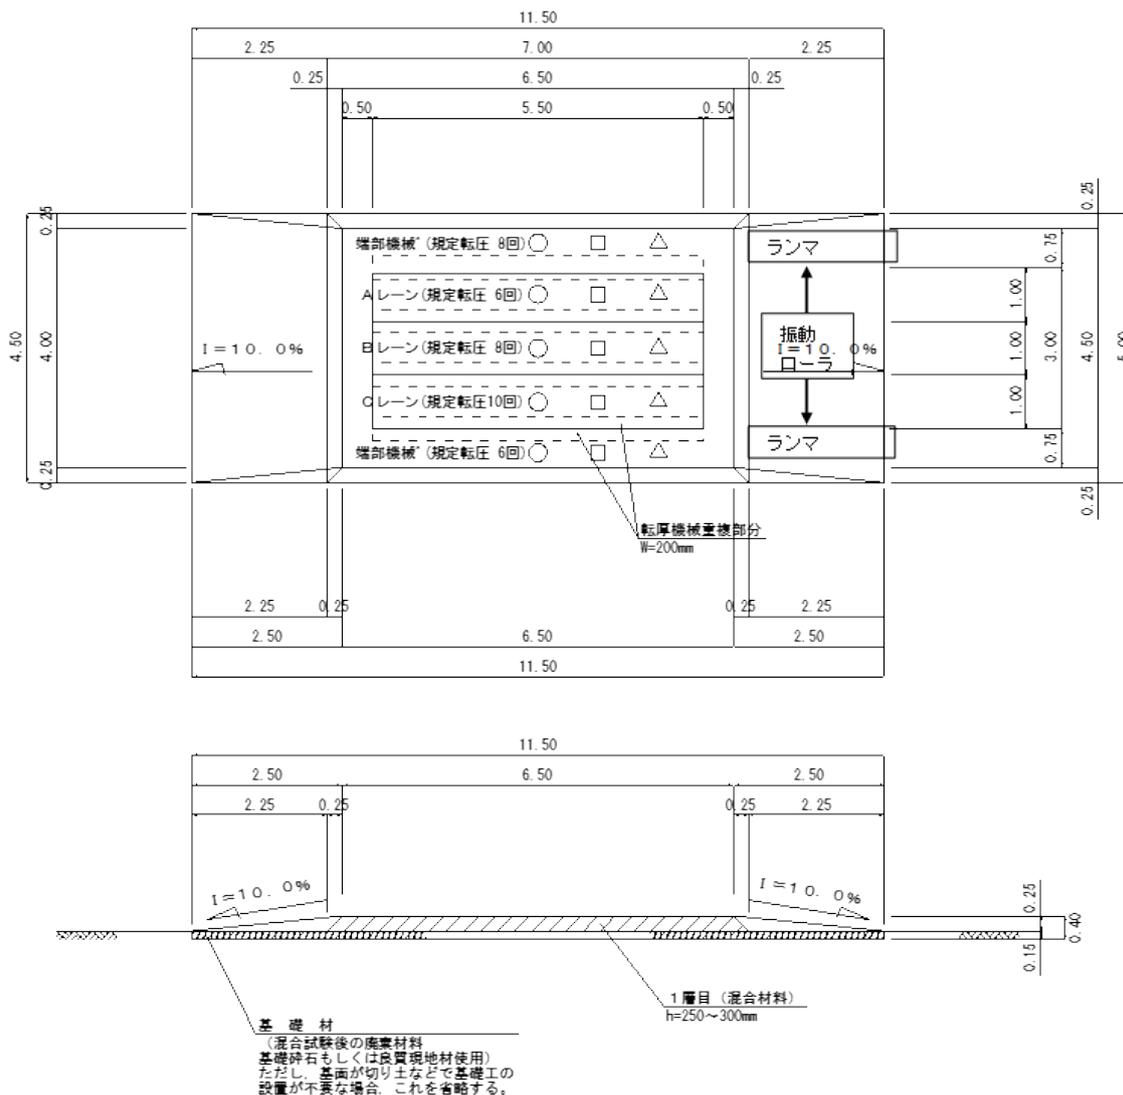
図5 試験施工ヤード整地計画及び試験位置図

INSEM 材（内部材）の敷均し・転圧（仕上げ）厚さは 25cm を目標とする。本施工時に使用する機器類と転圧試験ケースを表 6 に示す。試験施工のヤード整地計画及び各種測定・試験の予定位置を図 5 に、試験結果を表 7 に示す。

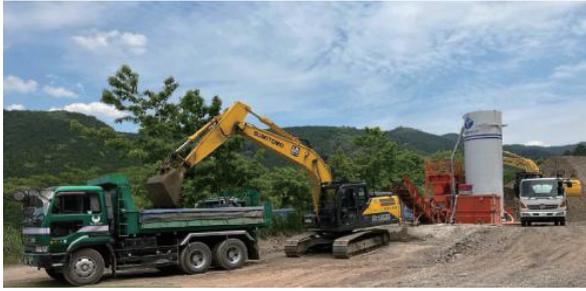
写真2 INSEM 材製造プラント・運搬状況

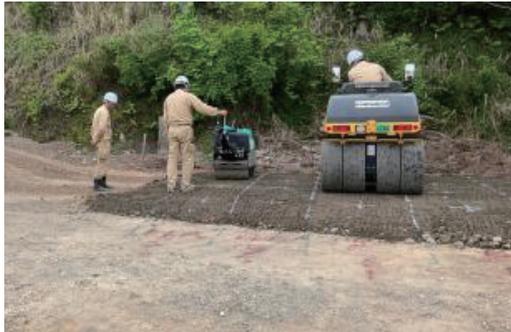
写真4 試験施工・転圧状況

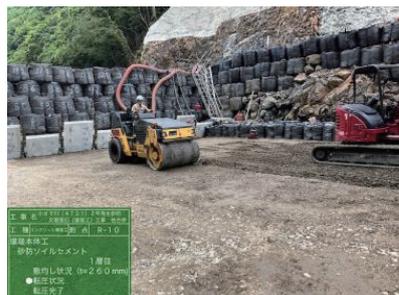
写真7 本體工・転圧状況

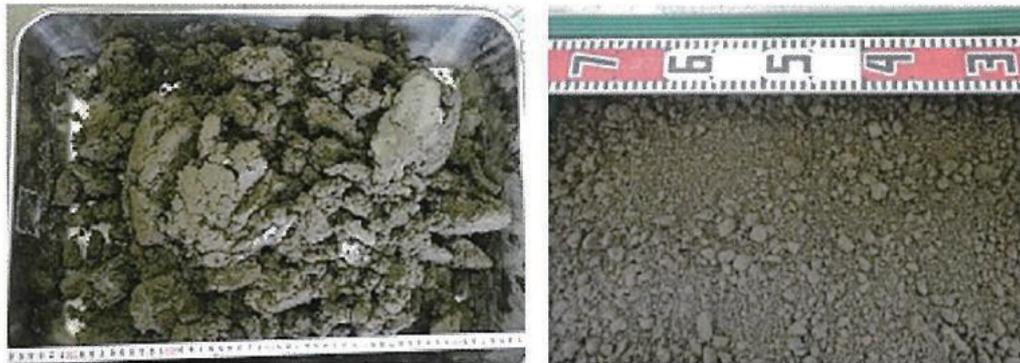
写真 1 固化破碎土の外観<sup>2)</sup>

一方で、堤防施工箇所の地盤は、泥炭が広範囲に厚く堆積しており、堤防が施工された後、地盤の圧密沈下が促進されることが考えられた。このため、堤体材料には地盤の変形に追従できるように、強度が小さく、また供用中に強度が増加しないことが求められた。そこで、強度発現を抑制するために、一度、固化した改良土を破碎した「固化破碎土」を締固めて、堤防を施工する方法が採用されることになった。

(a) 高含水粘性土 (固化前)

(b) 固化破碎土

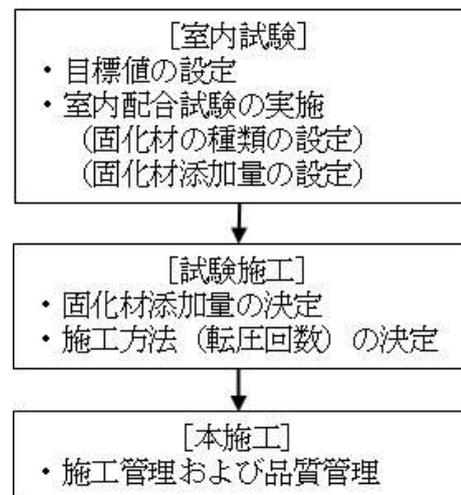
図 3 固化破碎土による堤防施工の流れ

固化破碎土による堤防の施工では、本施工時の固化材の種類、固化材添加量および施工方法(転圧方法)を決定するため、室内試験と試験施工が行われる。検討の流れを図 3 に示す。

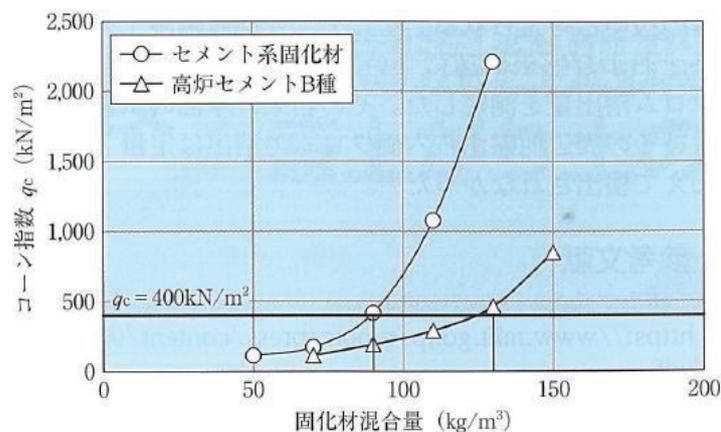
図4 固化材添加量とコーン指数の関係<sup>2)</sup>

表1の目標値を満足する、固化材の種類と固化材添加量を検討するため、室内配合試験が実施された。室内配合試験で対象とする固化対象土は、工事対象の 29,000m<sup>3</sup>より 8 試料が採取され、最も含水比が大きい試料とされた。自然含水比は 60.4%、コーン指数は 108kN/m<sup>2</sup>と湿地ブルドーザでの施工ができない軟弱土であった。この試料を用いて、室内配合試験が行われた結果、目標コーン指数を満足する条件として、特殊土用固化材を用いた場合の固化材添加量 90kg/m<sup>3</sup>に設定された(図4)。透水係数および六価クロム溶出量についても、目標値を満足していることが確認された。

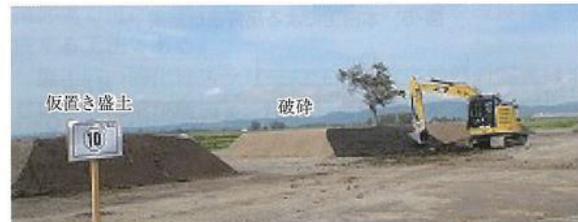
(b) 仮置き破砕状況

写真 2 試験施工の状況<sup>2)</sup>

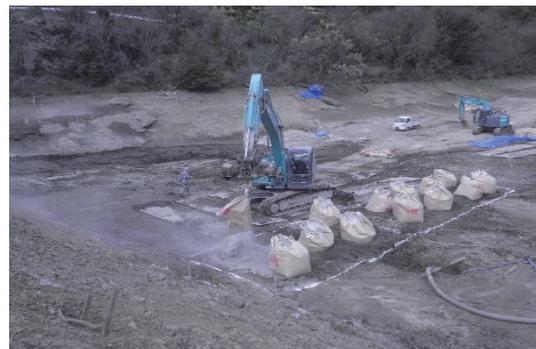
写真4 固化材の散布

- ・ 固化材添加量と改良深から改良範囲を決定し、石灰で印を付ける(写真3)
- ・ 範囲に対して必要量の固化材を散布(写真4)
- ・ 改良深の目安として、バックホウのバケットに印を付ける(写真5)
- ・ バックホウによる混合、攪拌(写真6)
- ・ フェノールフタレイン溶液による混合状態の確認(写真7)
- ・ 浚渫工完了(写真8)

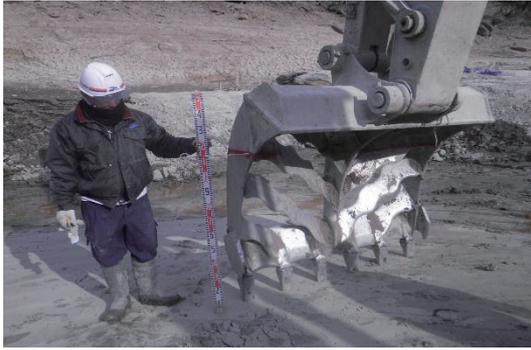
写真5 改良深さの明示

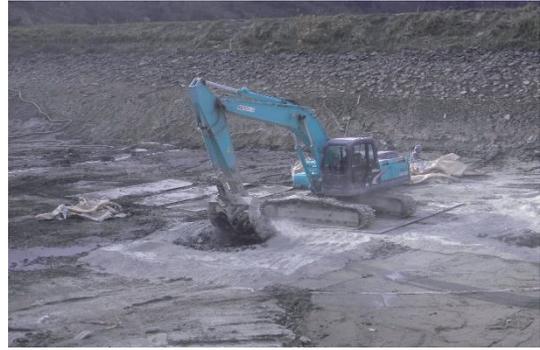
写真6 改良の様子

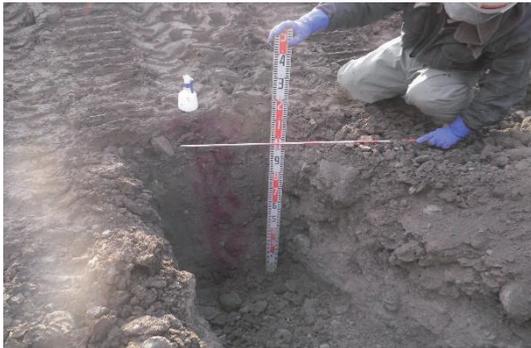
写真7 混合状態の確認

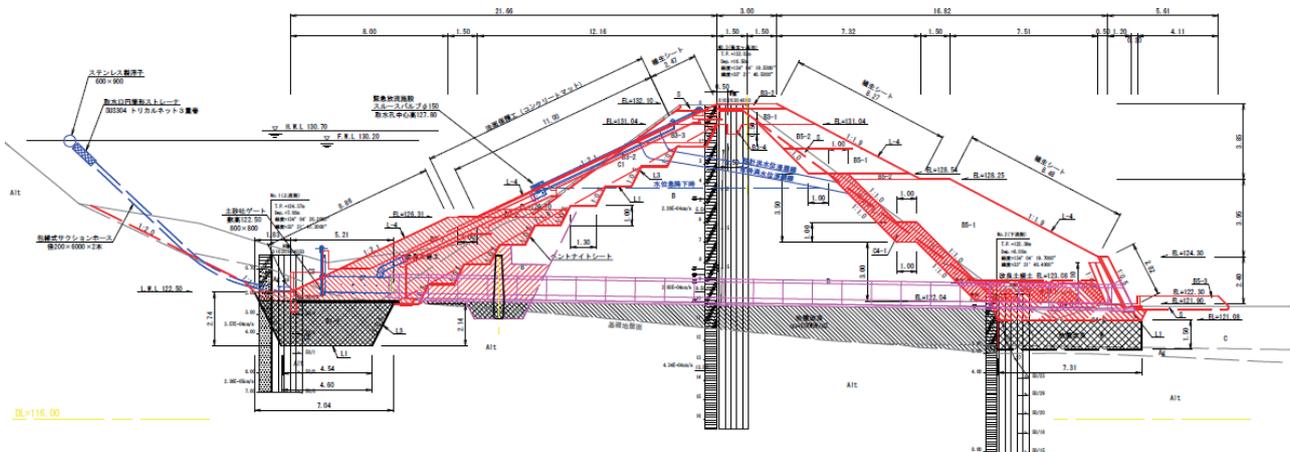
図2 地盤改良の断面図

農業用ため池の整備にあたり盛土が計画された。地盤調査の結果、当該地盤の支持力不足が判明したため、盛土基礎の地盤改良が実施された。また、盛土材には改良土が使用された。地盤改良の適用箇所を図2に、地盤改良の仕様を表1に示す。

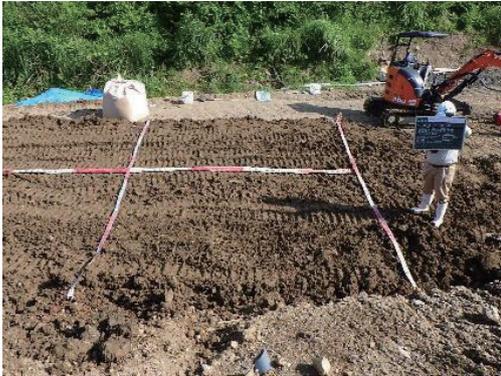
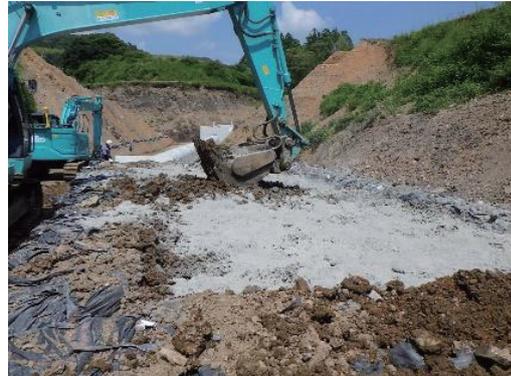
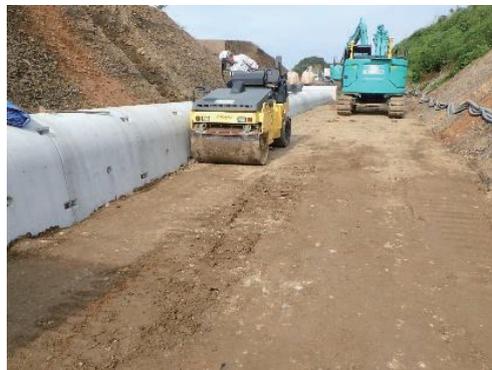
写真 1 盛土基礎の地盤改良の状況

(a) 施工位置の区割り

(b) 混合攪拌

(c) 転圧

盛土基礎の地盤改良は、写真 1 に示す手順で実施された。まず施工位置の区割りが実施され、所定量の固化材が散布された。バックホウで混合攪拌が行われた後、転圧が行われた。

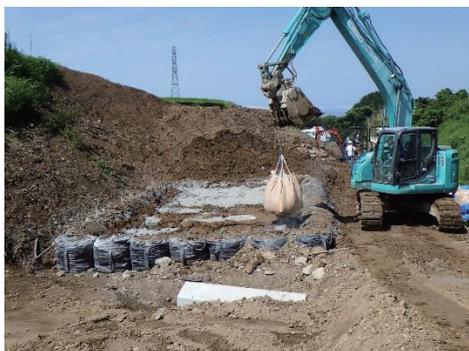
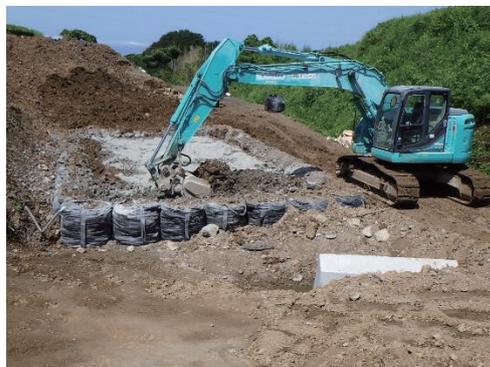
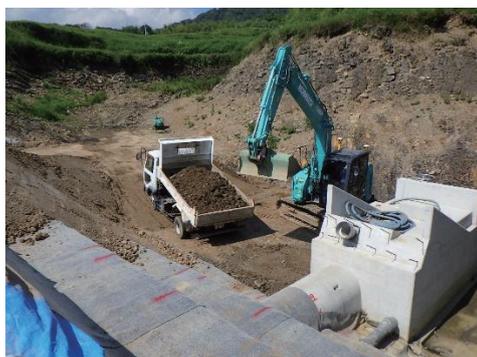
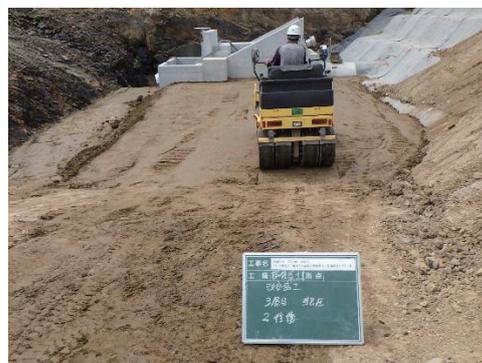
写真2 盛土基礎の地盤改良の状況

(a) 混合攪拌ヤードでの固化材散布

(b) 混合攪拌

(c) 改良した盛土材の運搬

(d) 転圧

盛土材の改良は、写真2に示す手順で実施された。まず混合攪拌ヤードに所定量の固化材を散布したのち、バックホウで混合攪拌が行われた。その後、改良した盛土材を施工位置まで運搬し、30cm程度で撒きだされた後、転圧が行われた。

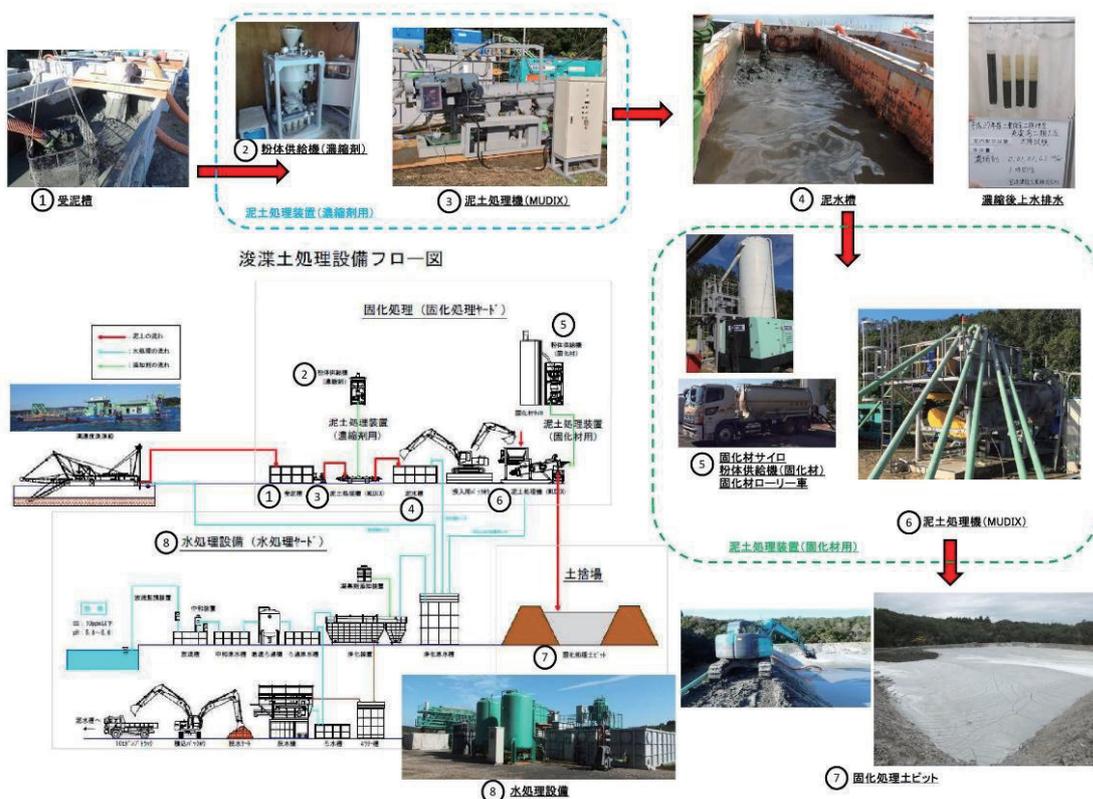
図 2 濃縮後、直接プラント固化処理するパターン

高含水比浚渫土を連続式泥土処理工法により濃縮処理し、1 時間養生後 (沈降分離試験結果より)、分離した余水は水処理プラントにて濁水処理・pH 処理を行い海へ放流、濃縮

土は連続式泥土処理工法により固化処理し、養生ヤードへ直接圧送した(図 2 参照)。この方法は平成 27 年度から平成 29 年度までの 3 年度にわたり行われた。

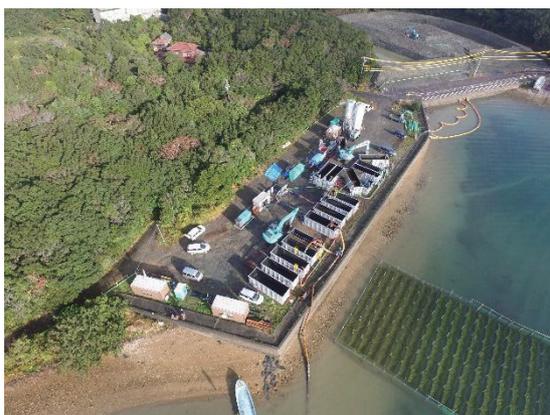
写真 3 濃縮/固化プラント

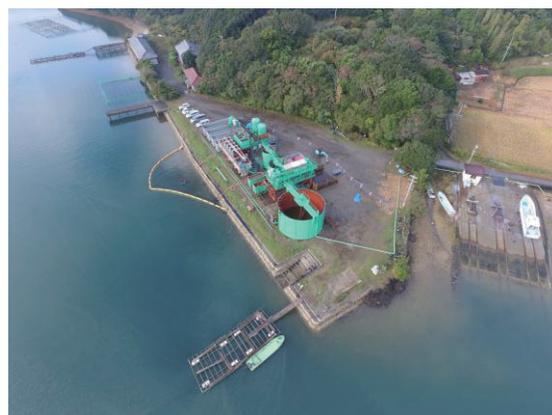
写真 4 水処理プラント

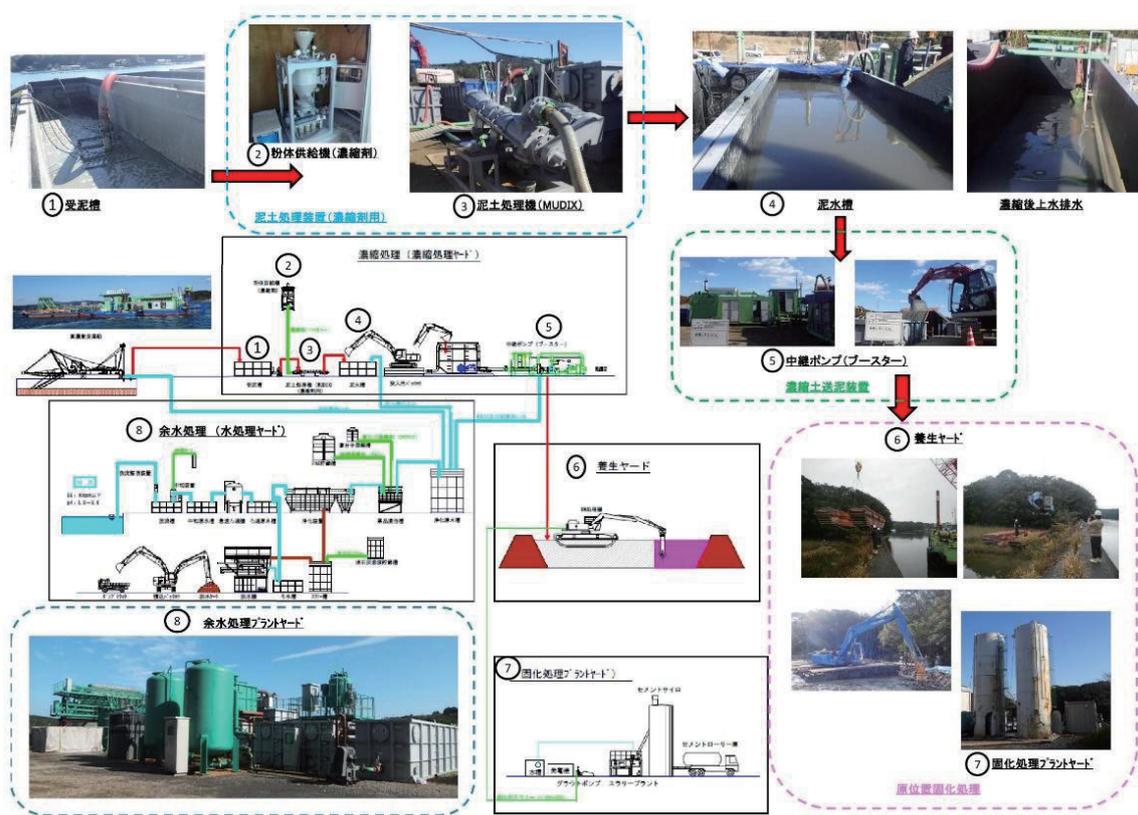
図3 濃縮土を養生ヤードへ貯めてから原位置固化処理するパターン

高含水比浚渫土を連続式泥土処理工法により濃縮処理し、養生後、分離した余水は水処理プラントにて濁水処理を行った。濃縮土は養生ヤードへ中継ポンプ（ブースター）にて圧送し貯留し、濃縮処理終了後にスラリープラントを設置し、固化材スラリーを混合する原位置固化処理（ロータリー式施工法）を行った(図 3 参照)。

当初は養生ヤードをプラントヤードの近隣（200m 以内）に確保できたが、3 年間の工事において受入容量に達した。新たな養生ヤードの候補地は約 600m 離れた対岸の土地であった。セメント混じりの泥土を沈埋管にて海中を圧送すると詰まった際のリスクが大きいことから、濃縮土の状態での圧送して養生ヤードに貯めてから原位置固化処理する方法が考えられた（図3 参照）。

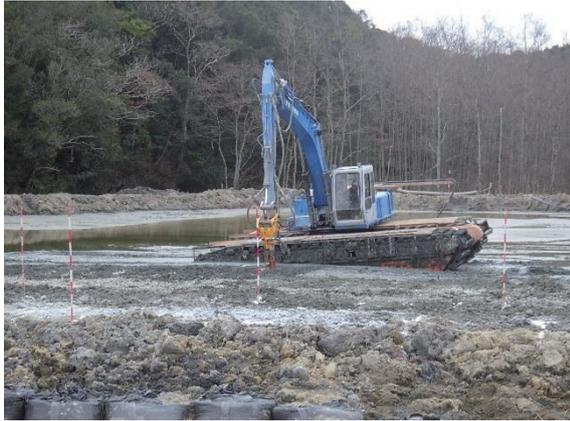
写真7 RM 処理機 (泥上車タイプ)

泥上車にて養生ピット作成後、泥上車にロータリー式攪拌機を取り付け原位置固化処理を行った（写真 7 参照）。スラリー状固化材は対岸に設置したスラリープラントより製造・圧送した。

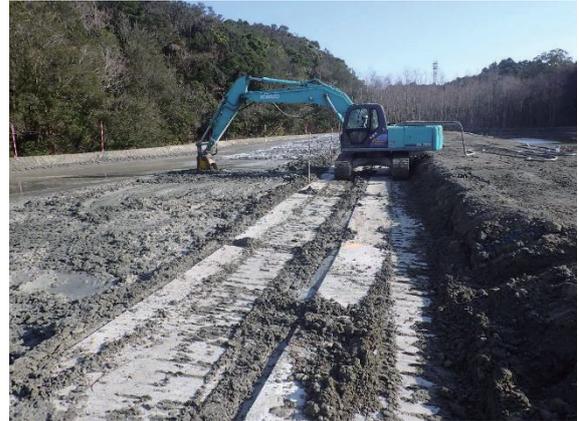
写真8 BH-RM 処理機 (バックホウタイプ)

平成 31 年度施工においては前年度の改良土を利用して新たな養生ピットを造成した。施工重機のトラフィカビリティを確保できたため、経済性を考慮しバックホウによる施工となった。原位置固化処理もバックホウタイプロータリー式施工法工法にて行った（写真 8 参照）。

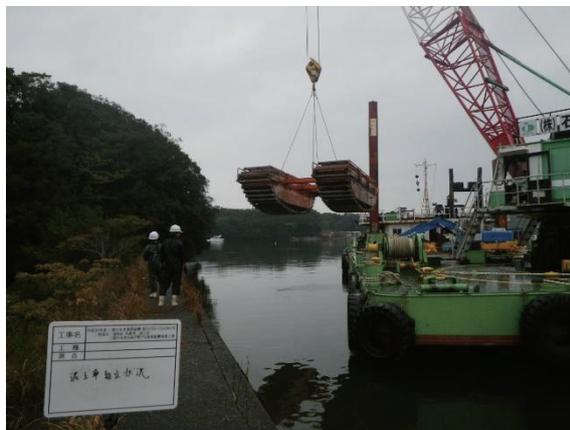
写真9 泥上車の組立状況

この方法は平成 30 年度から平成 31 年度までの 2 年度にわたり行われた。養生ヤード候補地はバックホウが走行不可能な軟弱地盤であり、ヤードまでの搬入路がなかった。そのため、濃縮土を貯めるための養生ピットを泥上車で造る方法が採られた。泥上車はクレーン台船にて運搬および組立を行った（写真 9 参照）。

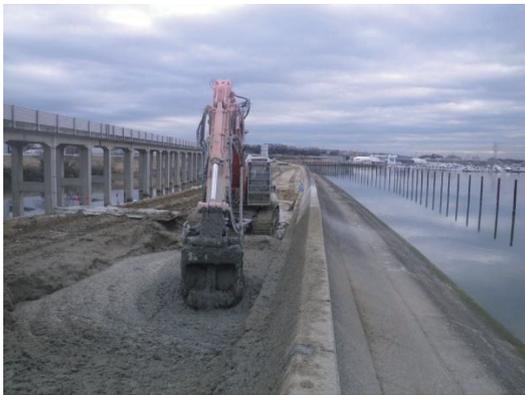
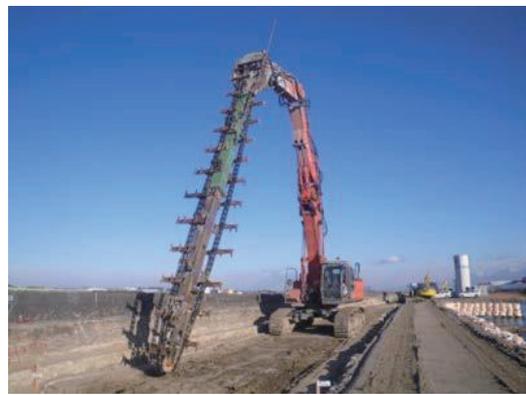
写真2 施工状況 トレンチャ式

項目	仕様
工法	中層混合処理工法（トレンチャ式攪拌）
固化対象土	砂質土、粘性土
改良深さ（m）	12.9
改良幅（m）	4.5
設計基準強度（kN/m <sup>2</sup> ）	$q_{uck}=200\text{kN/m}^2$
固化材の種類	汎用固化材（特殊土用）
固化材添加量（kg/m <sup>3</sup> ）	70kg/m <sup>3</sup>
添加方法	スラリー添加（W/C=139%）

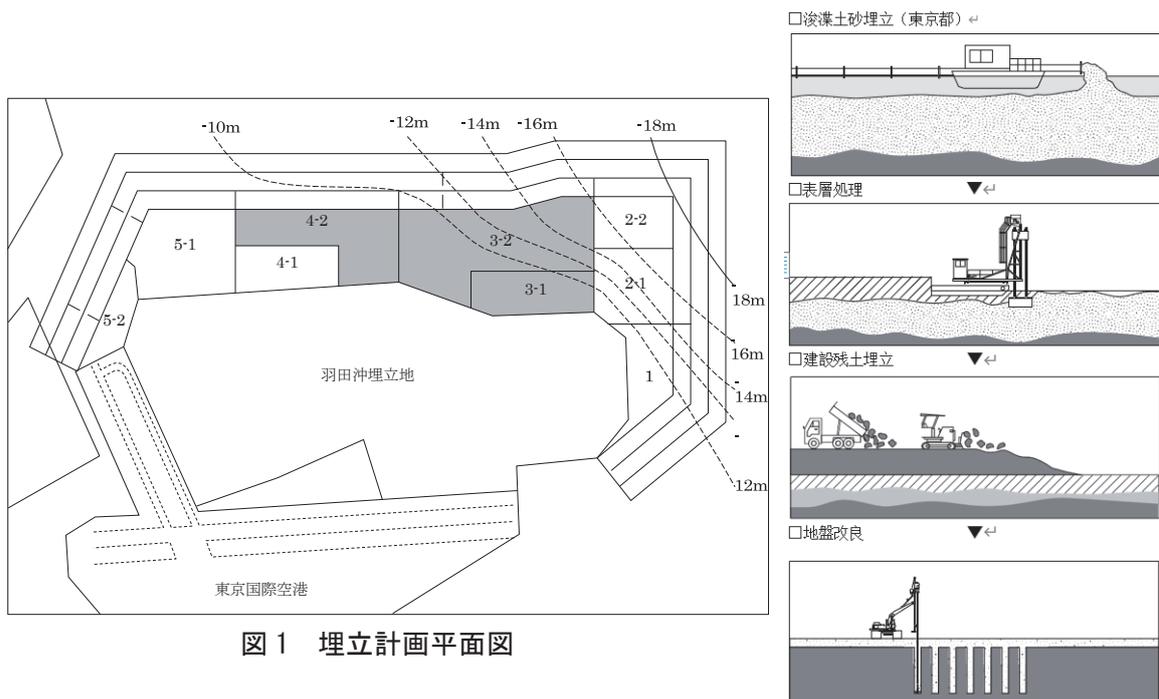
図 1 埋立計画平面図

羽田空港 C 滑走路拡張時の工事であり、東京湾内の超軟弱浚渫土により用地埋立を行い、そのままでは重機侵入が不可能であったため、横行式連続処理や自走式垂直式処理、自走式ロータリー式処理によりセメント系固化材を加えて浅層地盤改良を施工し、その上に覆土し、深層地盤改良機や重機が稼働できるようにした工事である。（図 1）工事対象面積は 340ha、固化処理土量は 210 万  $m^3$  に達する。

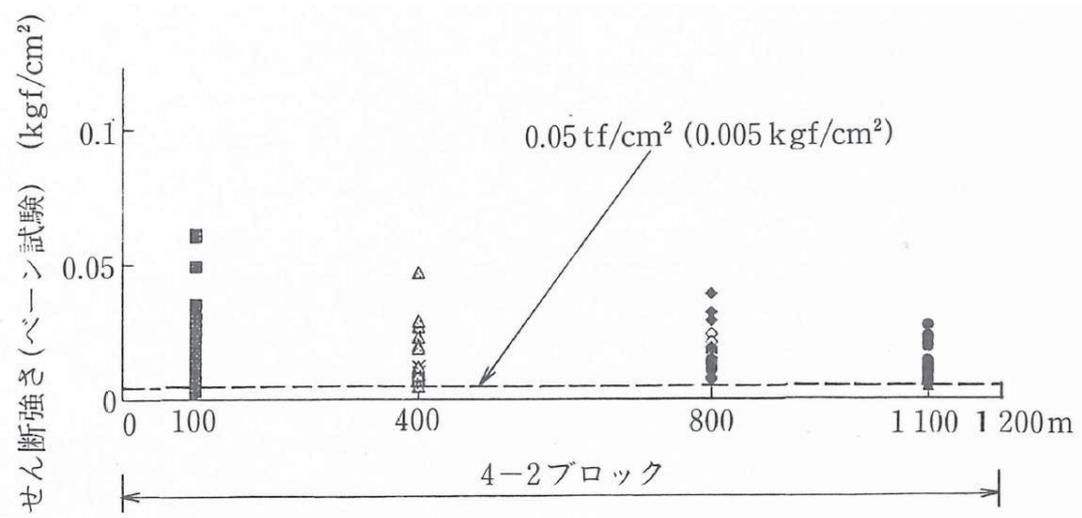
図3 対象土のベーンせん断強さ

原地盤の特性は下記に示す通りであり、超軟弱地盤である。改良目標は一軸圧縮強さ  $200kN/m^2$  以上、改良深さは 2.0m である。使用した固化材は、長期強度抑制型特殊固化材であり、固化材添加量は  $140kg/m^3$  程度となるが、対象土の含水比により前後する。対象土の含水比は 160~220%、地盤のせん断力は  $0.0005\sim 0.05N/mm^2$  ときわめて軟弱な傾向であった。（図 3）

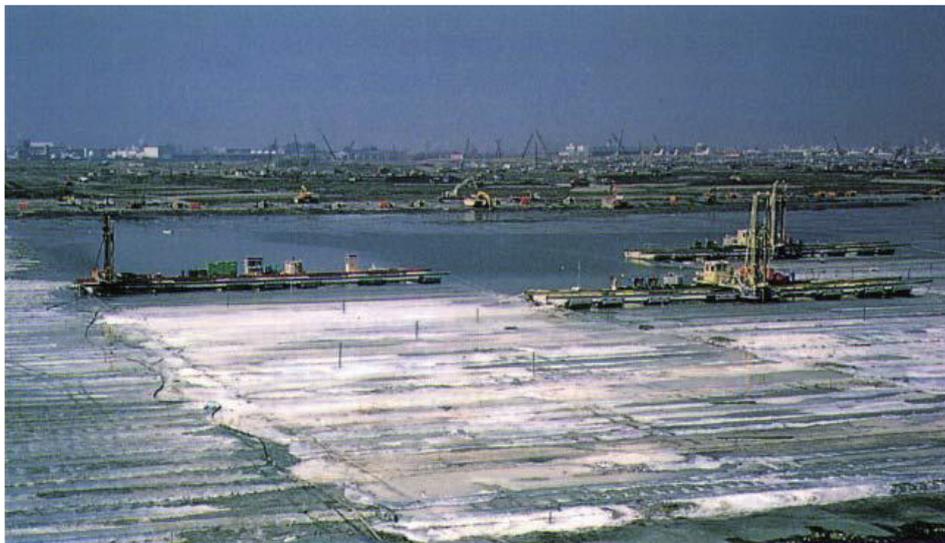
写真1 横行式連続処理船による施工の様子

施工の様子を写真1に示す。工事は、平成2年7月～平成4年2月迄にかけて施工され、施工後の検査ではほぼ均一な品質と施工圧を示し設計値を十分に満足する結果となった。

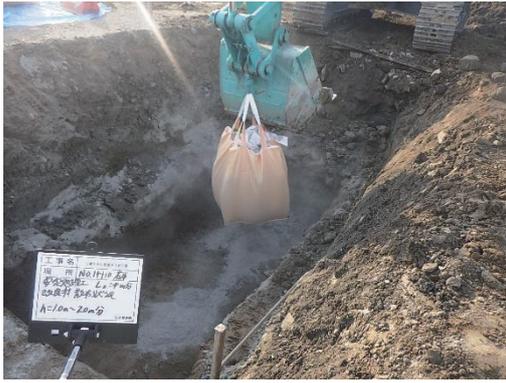
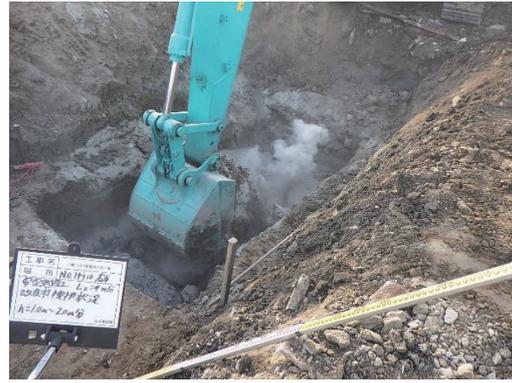
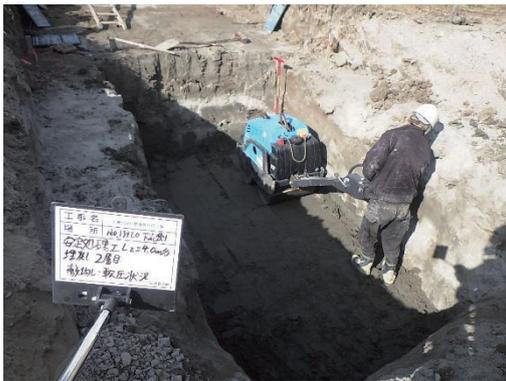
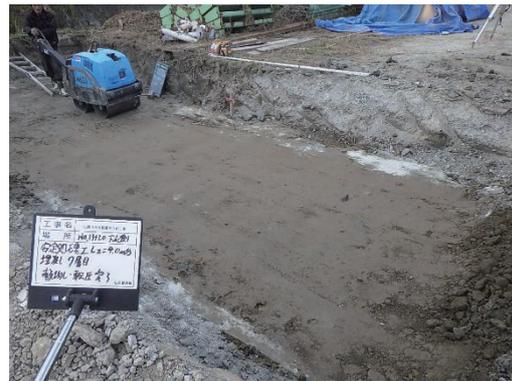
写真1 地盤改良の状況

(a) 固化材散布

(b) 攪拌状況

(c) 転圧状況 (その1)

(d) 転圧状況 (その2)

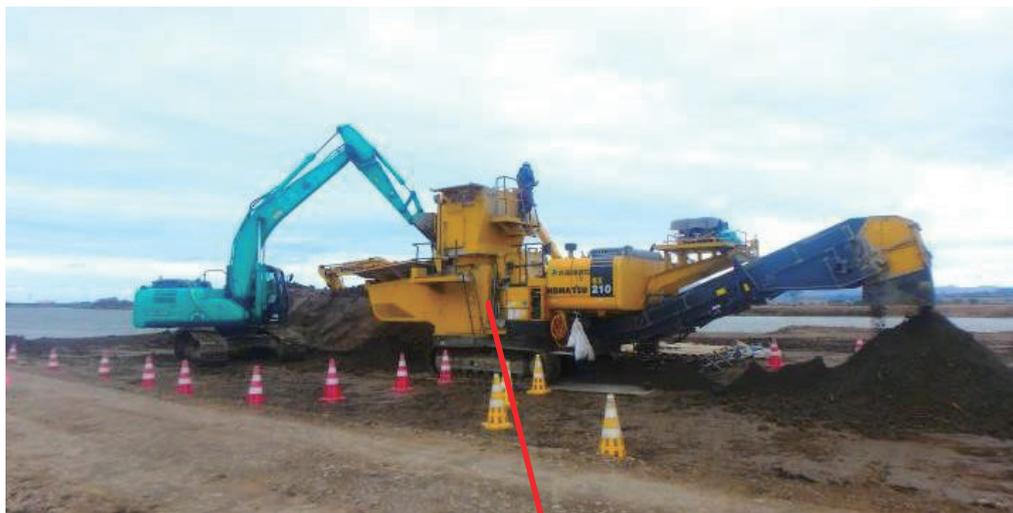
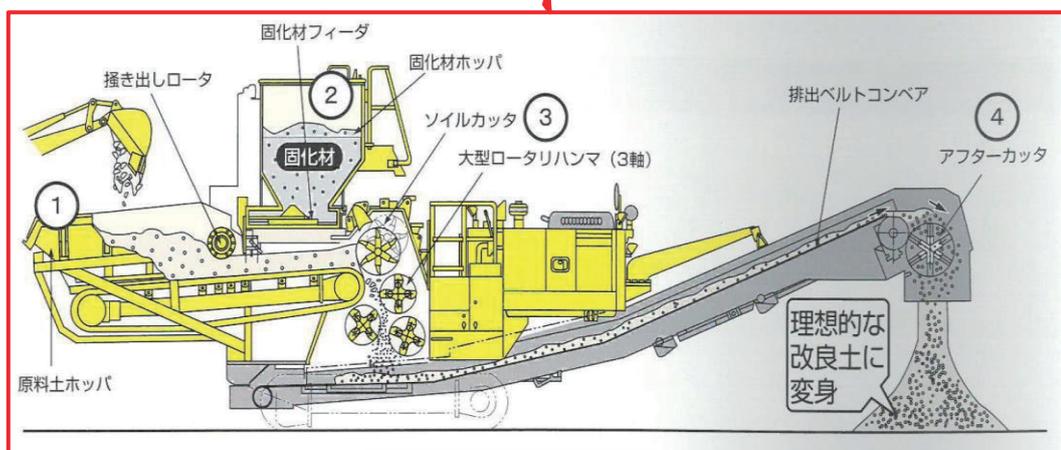
図2 自走式土質改良機

項目	過年度仮置土	本年度河道掘削土	備考
工法	自走式土質改良機（リテラ）		
目標コーン指数	800KN/m <sup>2</sup> (σ28)		
固化材の種類	高有機質土用		経済比較により決定
添加量	98 kg/締m <sup>3</sup>	94 kg/締m <sup>3</sup>	配合試験より決定
改良土量	19,500 締m <sup>3</sup>	3,330 締m <sup>3</sup>	計 22,830 締m <sup>3</sup>
設計セメント量	1,911 t	313 t	計 2,224 t

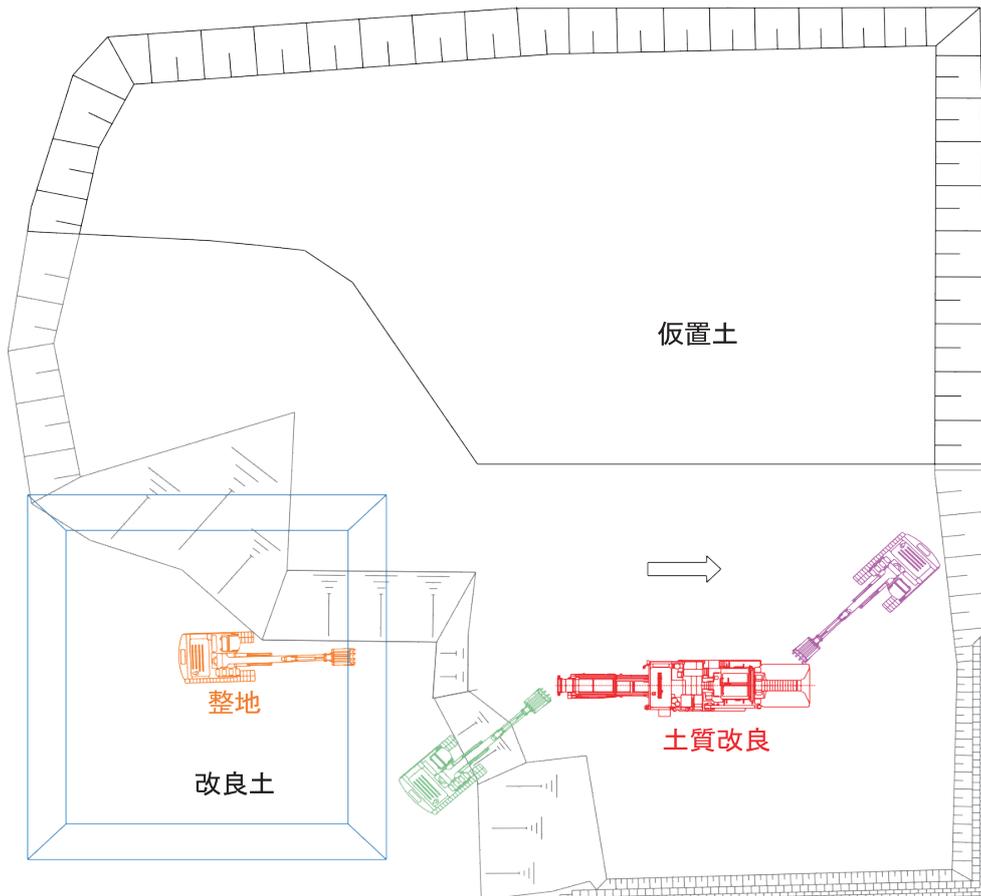
図3 機械配置図

日々の施工サイクルは、8:00~8:30セメント搬入、8:30~15:30セメント改良(休憩含む)、15:30~17:00自走式土質改良機清掃、改良土の整地であった。

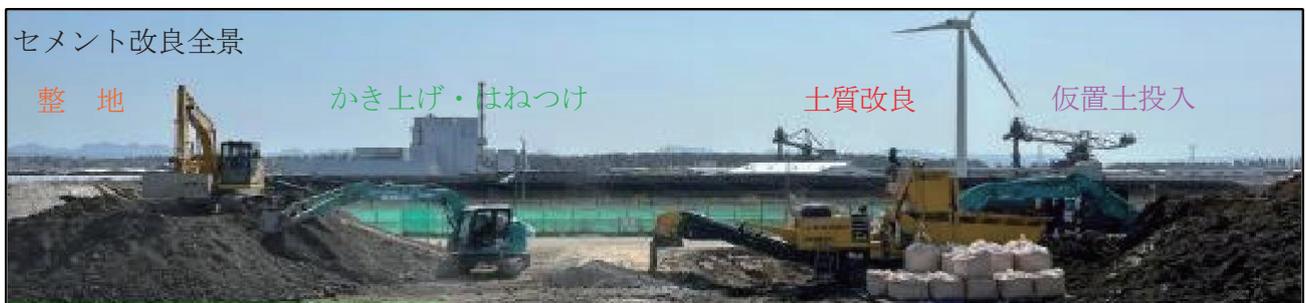
写真3 セメント改良全景

項目	過年度仮置土	本年度河道掘削土	備考
コーン指数 ( $\sigma_{28}$ )	1,432kN/m <sup>2</sup>	1,182kN/m <sup>2</sup>	目標強度 800kN/m <sup>2</sup>
自然含水比	34.6%	28.4%	
六価クロム含有量	0.005 mg/L 未満	0.005 mg/L 未満	
使用セメント量	1,924 t (+13t)	315 t (+2t)	計 2,239 t (+15t)
改良期間	R5.4.10~R5.7.10	R5.7.17~R5.8.3	
平均日作業量	355締m <sup>3</sup> /日	370締m <sup>3</sup> /日

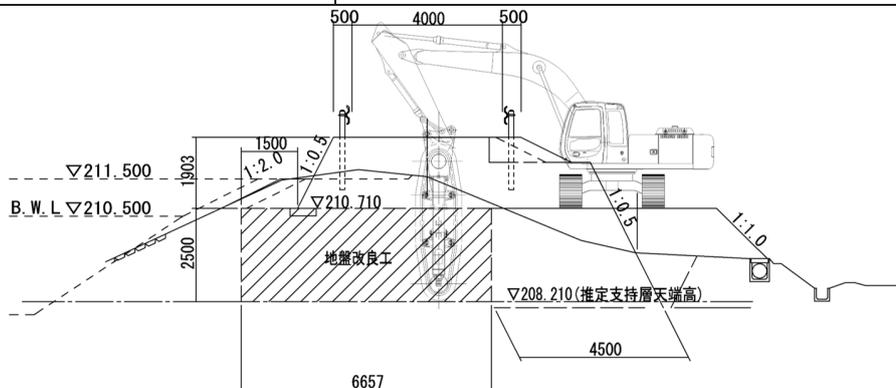
図 1 地盤改良のイメージ

項目	仕様
工 法	中層混合処理工法（トレンチャ式攪拌）
改良土量（m <sup>3</sup> ）	1,630
改良厚さ（m）	1.8～3.0
現場目標強度（kN/m <sup>2</sup> ）	80kN/m <sup>2</sup>
室内目標強度（kN/m <sup>2</sup> ）	230kN/m <sup>2</sup>
固化材の種類	汎用固化材（特殊土用）
固化材添加量（kg/m <sup>3</sup> ）	89kg/m <sup>3</sup>
添加方法	スラリー添加

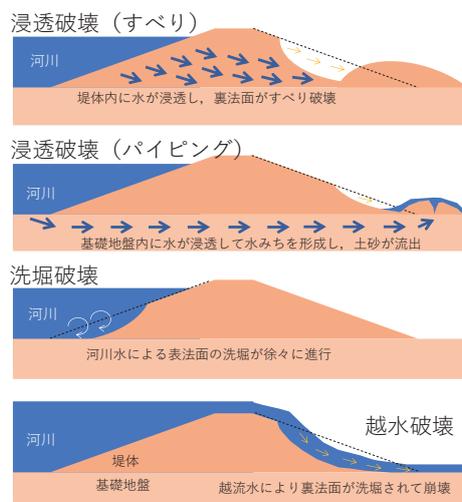
図1 河川堤防の破壊メカニズム

冒頭の「2. 水害の発生状況」にて紹介されたように、近年、豪雨災害が激甚化・頻発化している。たとえば令和元年東日本台風（台風19号）では、142箇所（国管理区間：14箇所、県管理区間：128箇所）で堤防が決壊し、約3万5千haが浸水した。堤防の決壊には、降雨や洪水が堤防内に浸透して法面のすべりや基礎地盤のパイピングを生じさせる浸透破壊、流水による浸食で生じる洗堀破壊、堤防の上を洪水が超えることで生じる越水破壊などがある（図1）。令和元年東日本台風による決壊箇所の86%にあたる122箇所では越水が主原因であったことが国土交通省より報告されている。

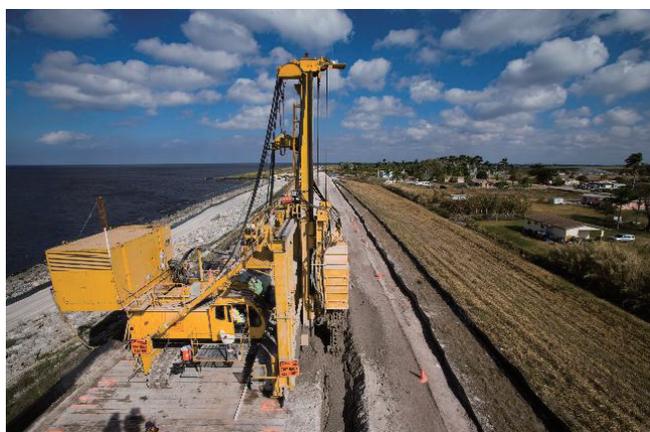
写真1 施工状況<sup>3)</sup>  
(株)KG フローテクノ 提供)

アメリカ・フロリダのオキーチョビー湖（琵琶湖の約3倍の面積である1,890km<sup>2</sup>）を囲む土堤であるハーバード・フーパー堤は、1915年頃に建設が開始されたが、1926年と1928年には越水被害を生じたため、1932～38年に大規模な堤防が整備された。その後の1947年のハリケーンにより洪水対策の必要性が理解され、現在の堤防（平均高さ9m、総延長230km）は1960年代に完成した。しかしながら、湖面の水位上昇時の浸透やパイピングによる破壊に対する安定性が十分ではないことから、2008年より止水壁を構築する改良工事が行われた。止水壁の構築には、水平多軸型地下連続壁工法などとともに、日本で開発された等厚式ソイルセメント地中連続壁工法が採用され、いずれについても要求性能を満足する均質な改良が実現されたことが報告された。このうち、等厚式ソイルセメント地中連続壁工法は壁厚700mm、最大深度17～20mにて、TASK-A工区の4,267m、TASK-D工区の5,365mが施工された。既存堤防の堤頂部の幅は3～5m程度であったため、堤外側に盛土を行って最小限の作業幅員が確保された（写真1）。品質管理基準として、材齢28日の一軸圧縮強度（689～3,447kN/m<sup>2</sup>）、透水係数（ $1 \times 10^{-6}$ cm/s以下）、均質性、止水壁頭部出来型、鉛直精度が用いられた。写真2は出来型検査の様子で、部分的に止水壁頭部の側面を開削したうえで、壁厚や出来型形状、品質について確認が行われた。なお、これらの基準を満たす

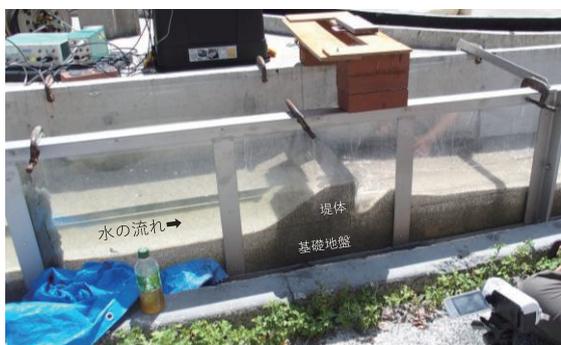
写真 3 水路実験の様子

まず、広島大学水工学研究室が所有する実験水路（幅 50cm）に堤防模型を構築し、河川側の水位を徐々に上昇させて越水を生じさせ、セメント改良された堤防の「粘り強さ」を検討した（写真 3）<sup>6)</sup>。模型の高さは 15cm、天端幅は 12cm で、1/20 スケール程度のもので、厚さ 16cm の基礎地盤上に、砂質土にて構築した（図 3）。セメント改良土による強化を行っていない堤防では、越水とともに裏法面から土が流出し、急激に水位が低下し（流速が増加し）、短時間で決壊した（図 4）。一方、コアとして幅 2cm のセメント改良体を堤防中心に構築した場合には、越水が生じてもすぐには決壊せずに、水位が維持され、流速の増加もわずかに留まった（図 5）。つまり、堤防を越える水（実験では水路への流入水）は流れ出していくが、河道側に溜まった水は保持され、堤防の機能が維持された。ただし、越水によって裏法面側の土が流出してしまい、さらには基礎地盤も洗堀されてしまうため、改良体の根入れが十分でないとは転倒することとなる。また、実スケールとなると、曲げ応力に対する抵抗性についての検討も必要となる。

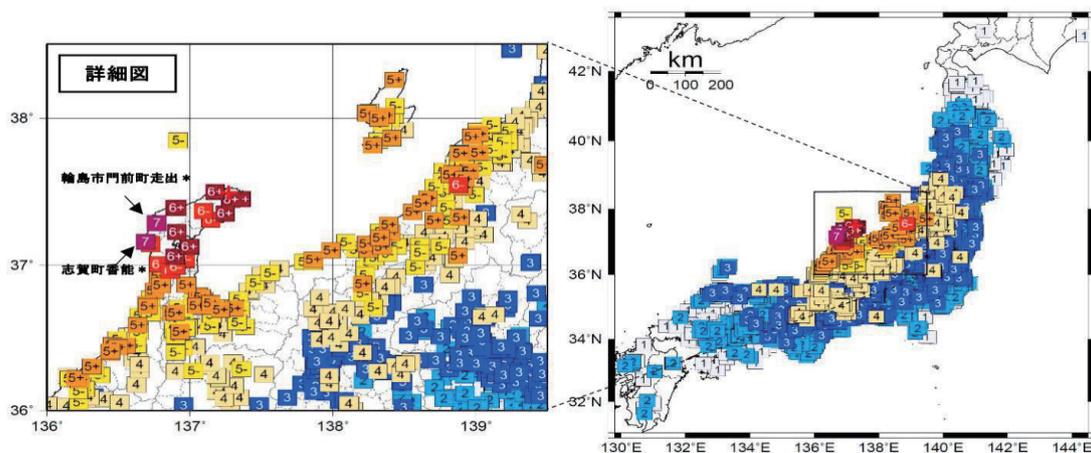
図1 震度分布(気象庁より引用)

- (1) 地震の名称 : 令和6年能登半島地震
- (2) 発生日月日 : 2024年1月1日(月)
- (3) 発生時刻 : 16時10分
- (4) 震央 : 能登半島北東部
- (5) 震源の深さ : 16km
- (6) マグニチュード : 7.6
- (7) 最大震度 : 震度7(石川県輪島市、志賀町)
- (8) 震度分布 : 気象庁発表の震度分布を図1に示す。

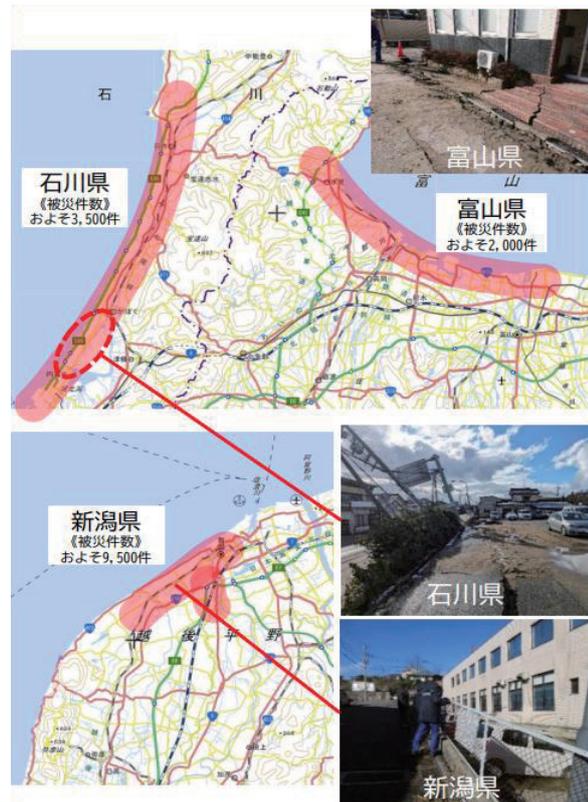
図3 液状化被害発生状況 (気象庁より引用)

地震による被害は、25年1月末時点で死者行方不明者517名、家屋全壊6,461棟、半壊23,336棟であり、家屋被害は2府、10県に広がった。特徴的な地形の変状としては、志賀町から珠洲市の外浦海岸での地盤隆起が発生した。(写真1) また、今回の地震で石川県、富山県、新潟県の広い範囲で液状化による面的な宅地被害が発生した。液状化被害発生状況を図3に示す。今回の能登半島地震では、液状化を発生させる150gal程度以上の継続時間が40秒以上程度と長かったことが被害拡大の要因である。

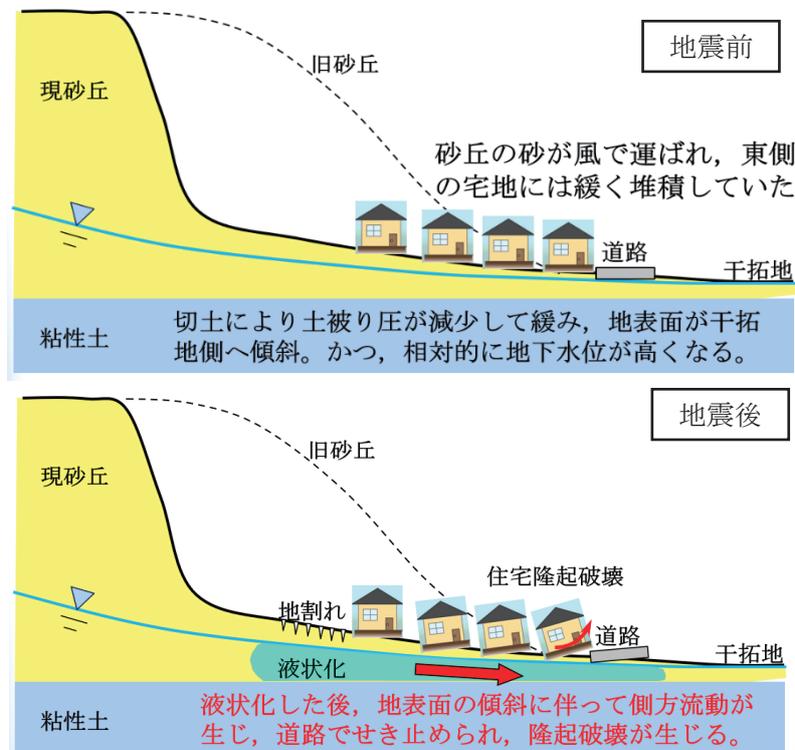
図1 内灘町の液状化による側方流動の状況

能登半島地震によって、能登半島を中心に、石川、富山、福井、新潟県で液状化被害が生じた。中でも顕著だったのは金沢市の北西にある内灘町で、液状化による「側方流動」による大きな住宅被害（約1,700棟）が挙げられる。内灘町は、町域の西側のほとんどを内灘砂丘（標高は40m以上）が覆っている。この砂丘の砂は手取川の土砂が日本海の海流によって流されて堆積したよく締まったものであるが、粒径が揃った細粒分の少ない、液状化が生じやすい典型的な砂であった。1963年から隣接する河北潟の干拓のために、**図1**に示すように砂丘の東側が切土されて低平地が形成され、かつ東に向かって少し傾斜した地形となっており、その上に住宅が建てられていた。切土によって砂地盤が緩み、かつ相対的に地下水位が高くなったため、この低平地で液状化が発生した。さらに、傾斜した地形があだとなり、これまでにないほどの側方流動が生じて、地盤とともに住宅が流れ、東端の道路（県道8号）でせき止められ、隆起破壊するという特徴的な被害（**写真1**）が生じた。この液状化被害は北側のかほく市まで続いた。また、液状化によって建物の支持力がなくなるので、建物のめり込み沈下も見られた（**写真2**）。地震後1年を経過した2025年1月現在でも内灘町の復旧工事はまだあまり進んでいないが、今後の液状化対策として、セメント固化材を用い

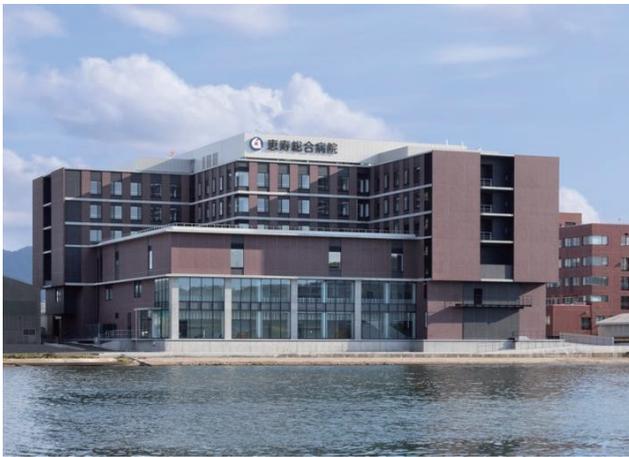
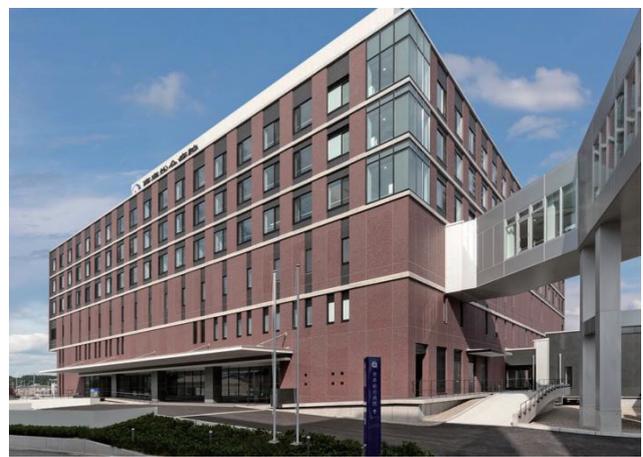
写真6 恵寿総合病院本館

写真6に示す石川県七尾市桜町の恵寿総合病院の本館については、2015年の文献3)に免震構造物としての液状化対策工事として詳しく紹介されているが、今回の能登半島地震で、本館は無被害であったので、改めてその地盤改良効果を紹介する。

本館の仕様を表1に示す4)5)。本館は七尾市および能登地域の医療を支える拠点として、2013年10月に建設された。既設病院としては3病棟（6階RC造、旧耐震/耐震補強済）が1980年に、5病棟（6階RC造、新耐震）が2000年に竣工していた。今回の地震では七尾市で震度6強を観測しており、3病棟、5病棟ではRC壁のせん断クラック、柱の曲げ破壊、什器の転倒、天井の落下、スプリンクラーの破損などの被害があったが6)、本館は医療機器の転倒どころか、棚にあった本1つ落ちなかったとされている。なお、不幸中の幸いで、七尾湾では津波被害はなかった。
