# セメント系固化材を用いた水辺での活用事例と 能登半島地震に対する効果

一般社団法人セメント協会

能登半島地震調査

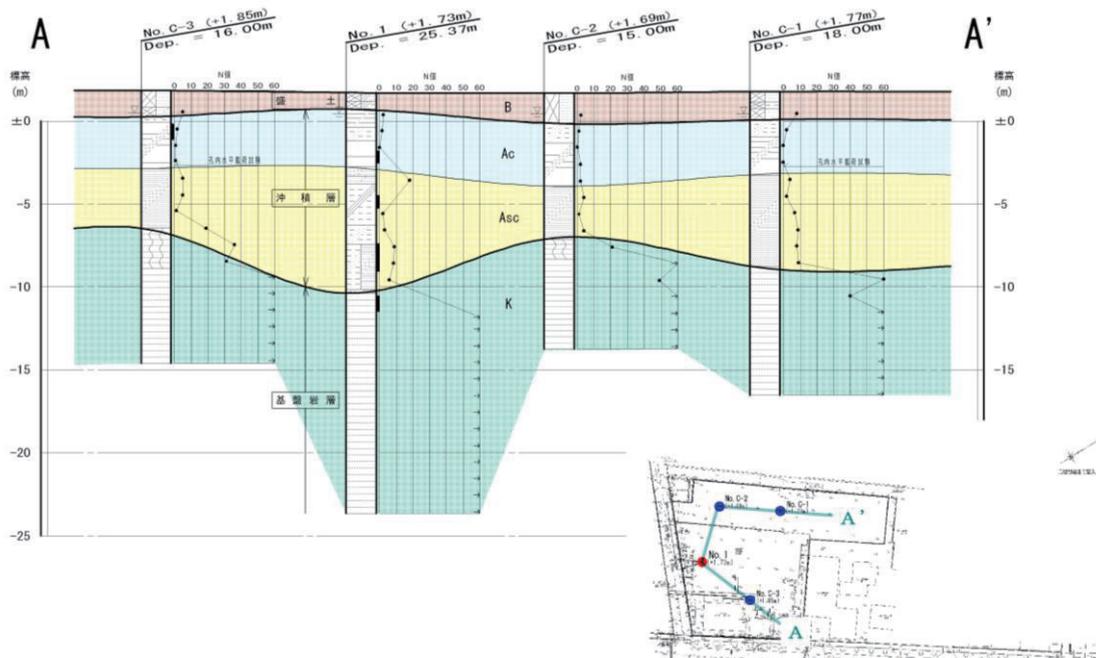
図3 本館敷地の地層断面

敷地内で合計4本のボーリング調査が行われた。それによる地層断面を図3に示す7)。地表から約10m近辺までは沖積層で、主に粘土やシルト質粘土で構成され、一部砂質シルトなどの砂分が混入した層が存在する。地下水位はGL-1.3mで浅い位置にあった。10m以深では、砂岩からなる基盤岩層が出現し、N値が60以上あり、支持層として十分である。各種土質試験結果を踏まえて液状化判定を実施した結果、地表面最大加速度350gal（マグニチュード7.5）において、一部の層（GL-10mまでの砂層）で液状化の可能性が確認されていた2)。

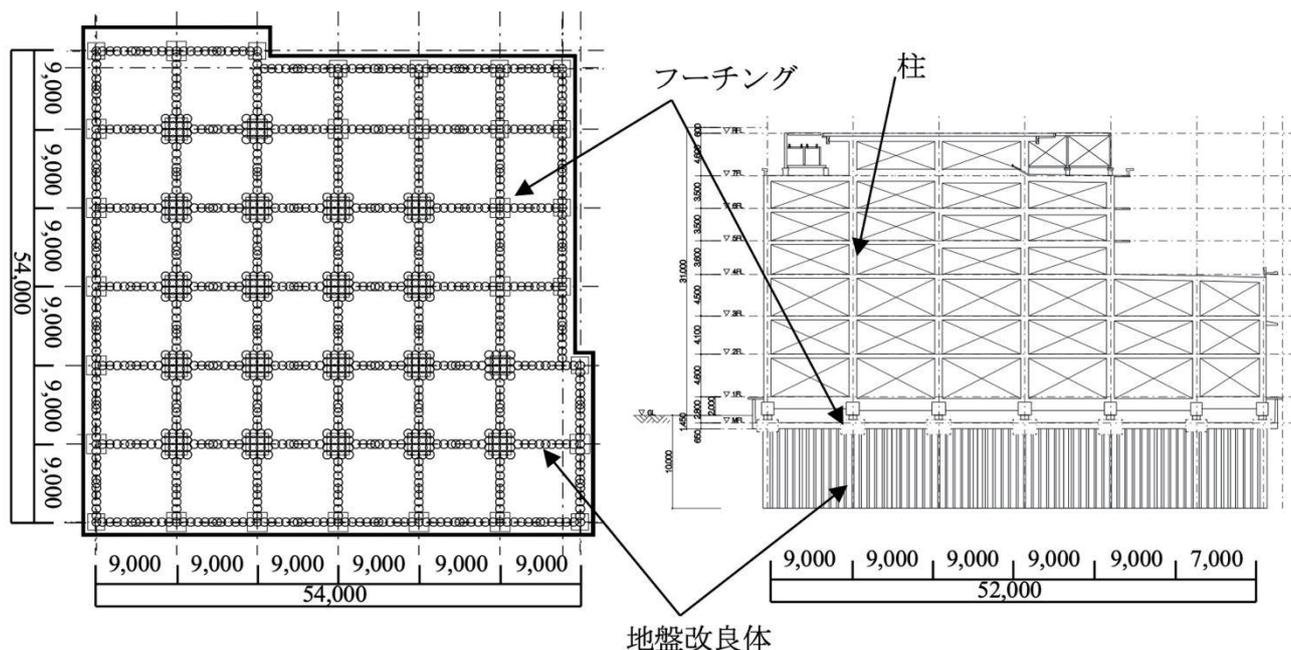
(1) 格子状地盤改良体の配置図

改良体径	φ 1000 mm (200 mm ラップ)
改良体本数	1,119 本
現場目標圧縮強度	3,120 kN/m <sup>2</sup>
固化材の種類	汎用固化材 (TL-3E)
固化材の添加量	330 kg/m <sup>3</sup>
水セメント比	70 %

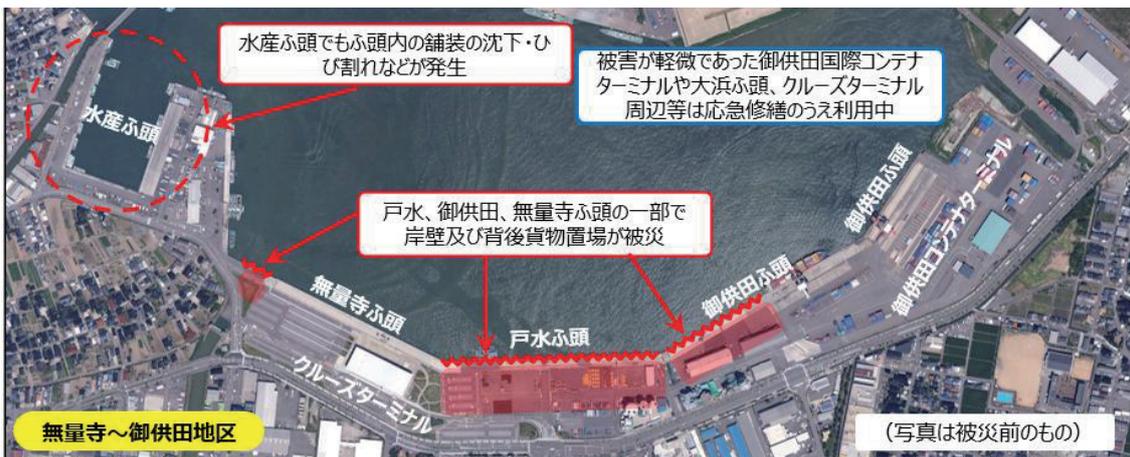
写真1 金沢港における被災概要

能登半島地震により、金沢港においても非耐震強化岸壁の岸壁等一部が破損し、背後のふ頭用地が陥没するなどの被害が広範囲で発生した。

具体的には、建設機械やセメント等を取り扱う戸水ふ頭や御供田ふ頭の一部では、岸壁の損傷や背後のふ頭用地の液状化により陥没が発生したため、物流機能の一部に支障を生じた。(写真1～3)

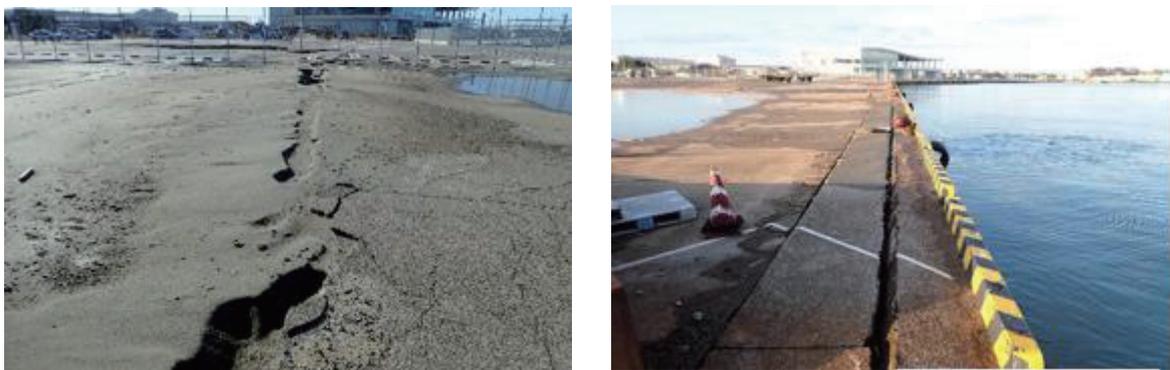
写真2 戸水ふ頭の被害の様子

戸水ふ頭、御供田ふ頭では、岸壁、ふ頭用地の変位や破壊、液状化による段差や噴砂及び岸壁背後の沈下が発生し、貨物船の接岸が出来ない状況となった。このため、液状化に

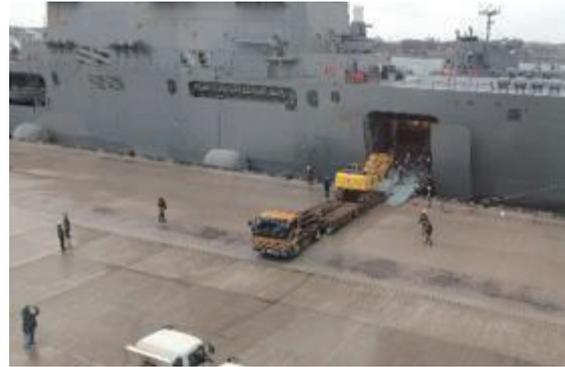
写真4 被害のなかった無量寺ふ頭

一方、耐震強化岸壁がある無量寺ふ頭では、ふ頭用地に若干の不陸が認められたものの、耐震強化岸壁に損傷はなく、クルーズターミナルを支援物資の一時保管場所として活用し、支援物資等を被災地へ海上輸送する際の基地として利用された。(写真4)

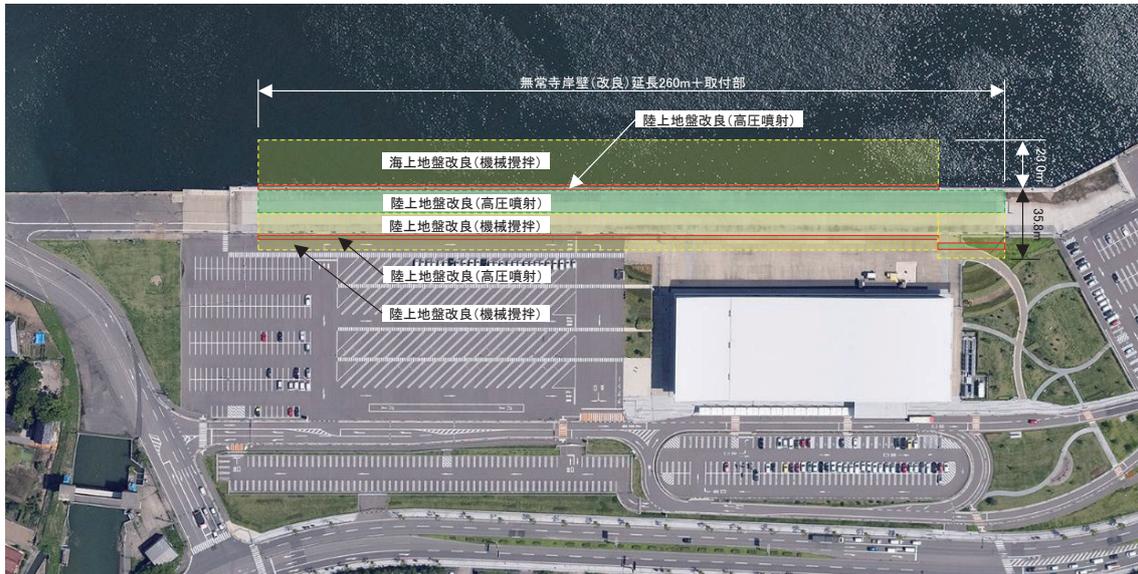
写真5 無量寺ふ頭の耐震強化岸壁の整備状況（写真：石川県提供）

金沢港が所在する金沢市では震度5強の地震を観測したが、被害を受けなかった無量寺ふ頭耐震強化岸壁（延長260m、水深10m）では、被災地港湾への支援物資・資機材の積み込みや支援船への給油・給水等の活動拠点として機能した。耐震強化岸壁の概要を写真5、図1に示す。

無量寺ふ頭は、昭和48年から50年に整備され平成29年から再整備事業として地震動L2に耐えるよう耐震強化岸壁として整備されており、鋼管矢板を挟むように陸側、海側両方を地盤改良している。岸壁付近は高圧噴射工法を用い、他の箇所は機械攪拌工法で施工している。この時、水際から30mは液状化対策も含め深さ15mまで全面改良しており、今回の地震においても地盤改良部分の液状化は認められず、岸壁にも被害はなかった。このため、ふ頭用地や緑地等のオープンスペースを自衛隊の仮設基地や海上輸送を行う際の緊急支援物資の仮置き場として活用し、被災地への支援に大きく貢献した。

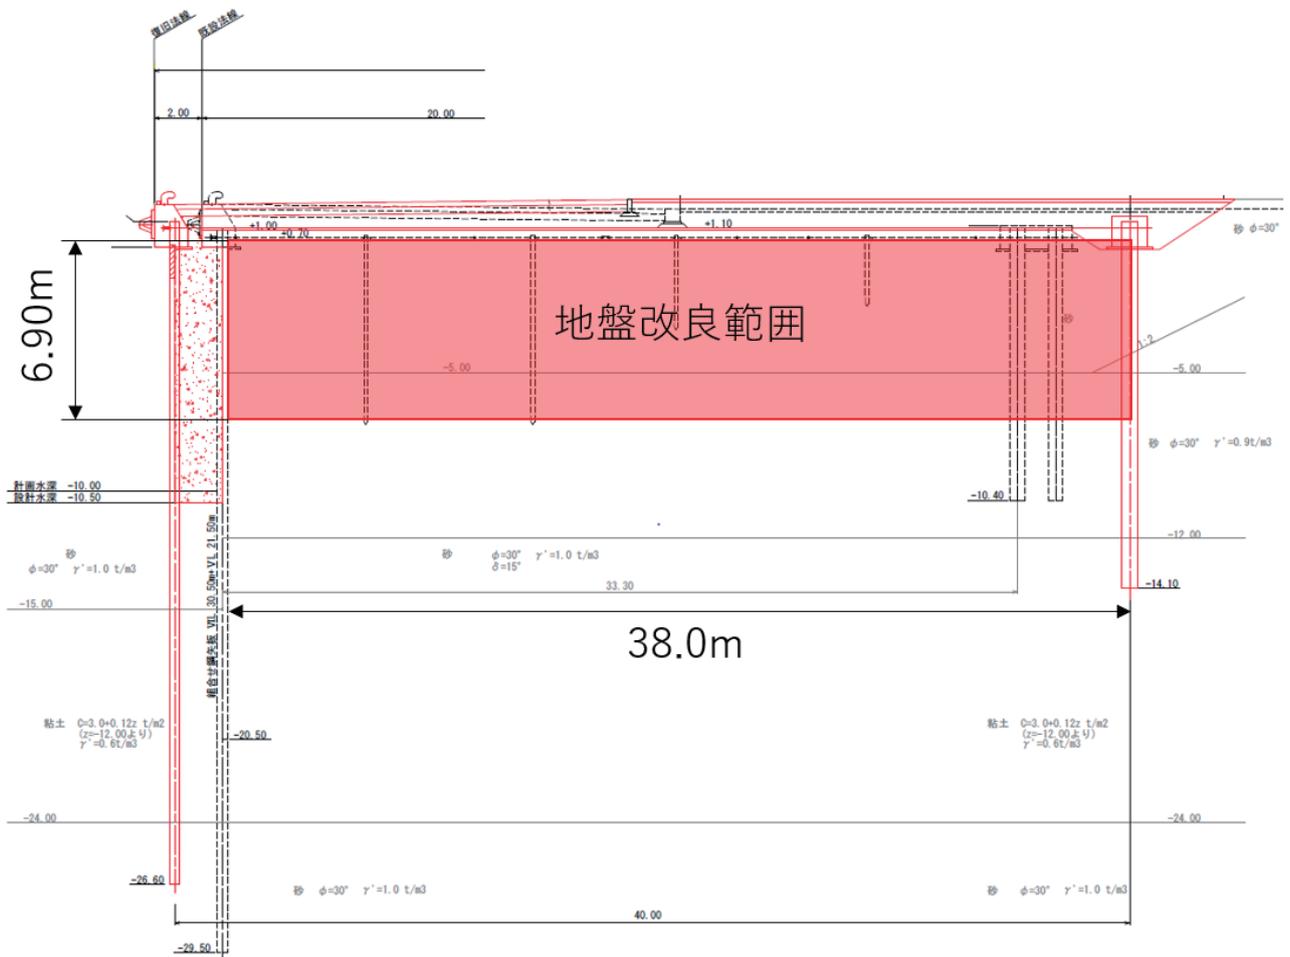
図2 戸水ふ頭の復旧断面図（25年2月時点）

よるふ頭用地の陥没などに対する応急復旧を令和6年4月までに実施し、その後本復旧に移っている。

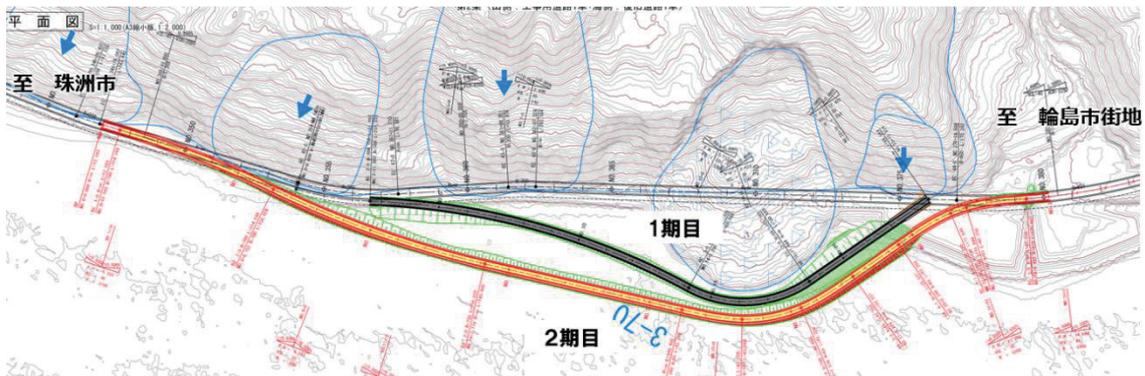
図1 復旧計画平面図

復旧計画では、崩落した土砂を取り除き本線を復旧させることは、工期及び再崩落の危険性から放棄し、隆起し陸地となった元海底部分に緊急復旧道路を構築することとなった。工事は片側交互通行を確保する第1期、2車線道とする第2期に分けて実施した。(図1) 道路断面は図2に示す通りであり、盛土部分においては崩落した土砂をセメント系固化材で改良した改良土を用いている。改良土は、自走式土質改良機により現場においてセメント系固化材と崩落土砂を混合し製造した。(写真4) 改良土は、均一な強度を持っているため、盛土材として用いることにより、盛土の高耐久化と現地材料の有効活用に寄与した。工事は途中、令和6年奥能登豪雨による土砂の流入などによる再被災があったものの、第1期工事は24年5月2日に竣工し通行を確保した。また、同年12月20日に第2期工事が完了し2車線交通が確保できた。(写真5、6)
