5. 強化復旧・防災における地盤改良工事

5.1 粘り強い海岸堤防工事（高潮対策）～青森県三沢海岸～

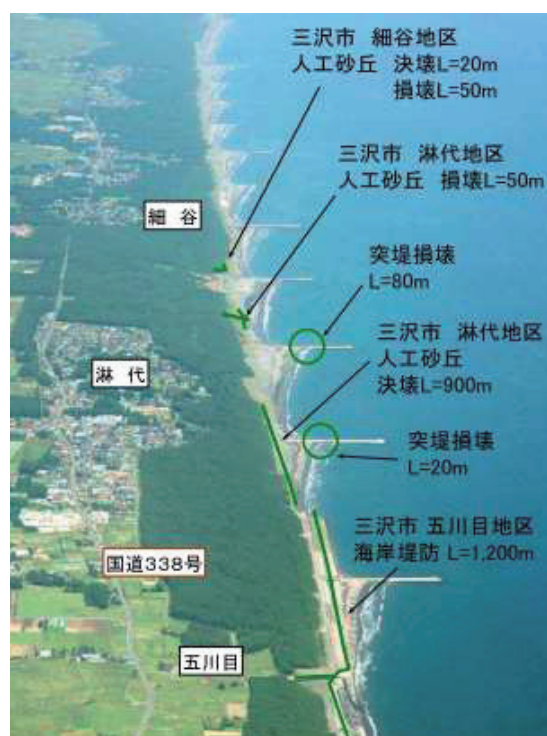
図1 三沢海岸の被害状況²⁾

東北地方太平洋沖地震によって発生した大津波は、太平洋沿岸に甚大な被害をもたらした。青森県でも津波被害が生じ、八戸の津波観測施設では4.2m以上の高さの津波が観測された¹⁾。海岸被害(図1)として、①堤防裏法の崩壊、②突堤被覆ブロックの飛散、③護岸の損壊などが報告されており、青森県は青森県復興プラン²⁾に基づき、復旧・復興を進めている。

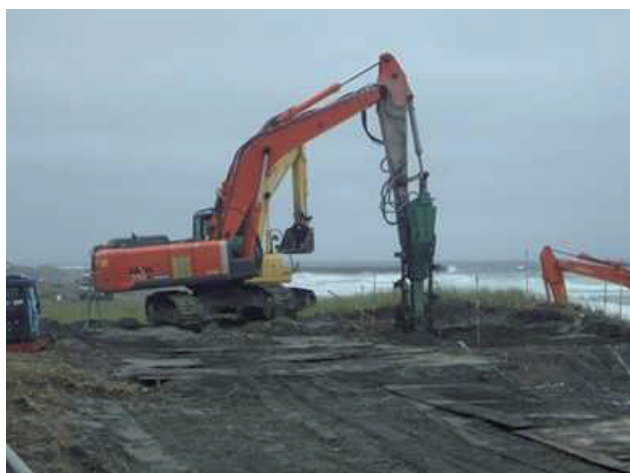
写真 1 施工状況（地盤改良の状況）

項目	仕様
工法	浅層混合処理工法
対象土	砂質土
改良幅 (m)	5.0
改良深さ (m)	2.0
目標強度 (kN/m ²)	40 (引張強度)
固化材の種類	高炉セメント B 種
固化材添加量 (kg/m ³)	121
添加方法	スラリー添加

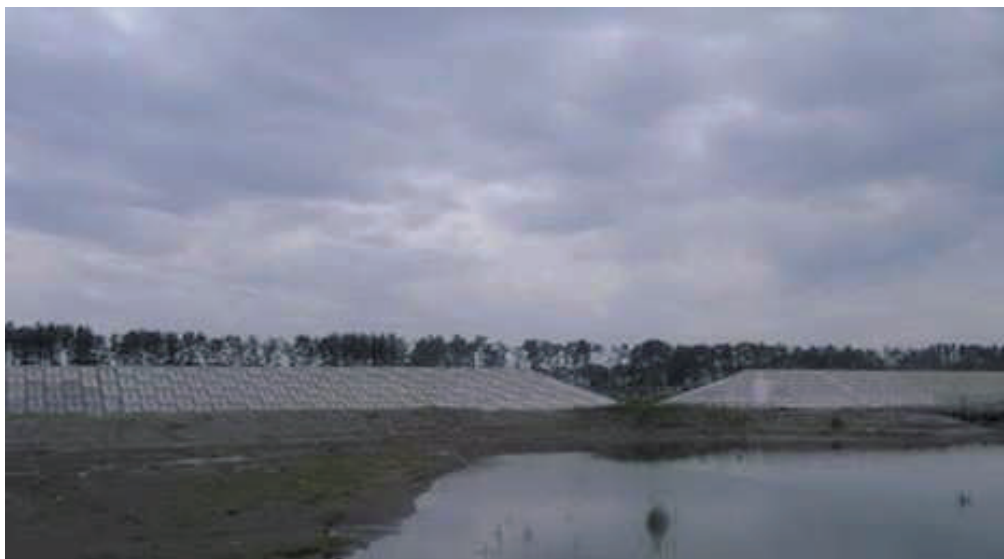
写真 2 完成した堤防の全景

青森県三沢海岸は、東北地方太平洋沖地震で発生した津波により被害を受けた。堤防復旧工事では、今後の津波被害に対して減災効果をもたせるため、粘り強い構造が採用され、陸側法尻に浅層混合処理工法が実施された。完成した堤防の全景を写真 2 に示す。仙台湾南部海岸においても、同様の施工がなされており、今後も各地での津波被害対策において、各種地盤改良が適用されるものと考えられる。
