5. 震災復旧・復興における地盤改良

5. 1 震災廃棄物処理施設設置のための地盤改良（石巻ブロック）

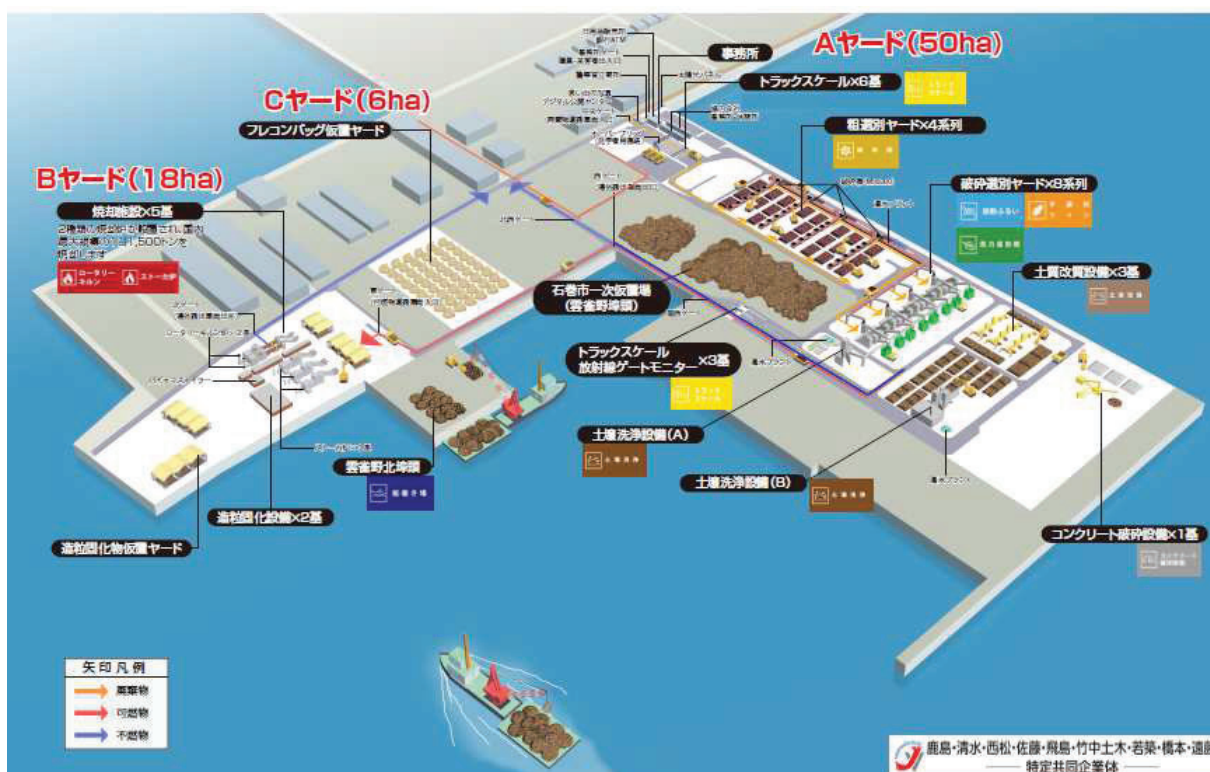
図 5.1.3 中間処理施設概要

中間処理施設には、仮置きヤード、粗選別ヤード、破碎選別ヤード、土質改良設備、土壌洗浄設備、コンクリート破碎設備、焼却設備などが設けられた。A～Cヤードの機能と面積を表 5.1.1 に、中間処理施設概要を図 5.1.3 に示す。

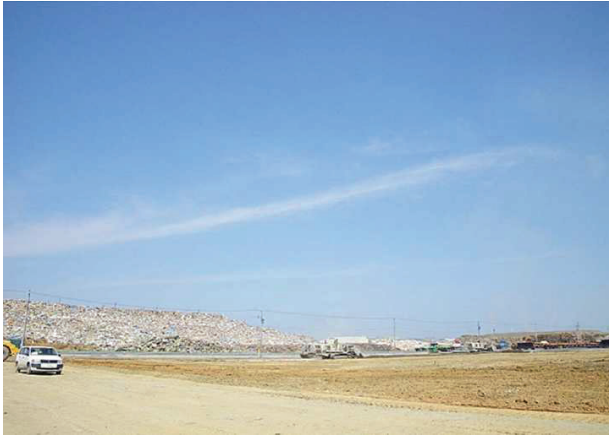
写真 5.1.1 施工状況遠景

路床改良は、広い面積を連続的に改良するのに適したクローラ式スタビライザを用いて施工し、クローラ式スタビライザの走行困難な部分 (約 35,000m²) では泥上クローラ式スタビライザを用いて施工された。使用した施工機械を表 5.1.4 に示す。

路床改良は、業務用地内の既存廃棄物の一時撤去作業、造成土工を迫る形で進められた。施工期間は、2011年11月～2012年7月であった。クローラ式スタビライザによる安定処理状況を写真5.1.1～5.1.4に、泥上クローラ式スタビライザによる安定処理状況を写真5.1.5～5.1.6に示す。
