### 3.4 粘り強い海岸堤防～仙台湾南部海岸堤防～

#### 3.4.1 はじめに

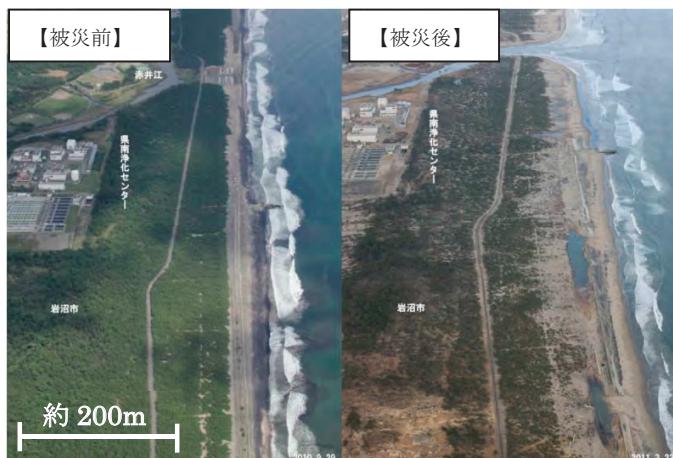
写真3.4.1 岩沼地区海岸の被災状況<sup>1)</sup>

仙台湾南部海岸は、宮城県仙台市から福島県との県境までの3市2町にまたがる延長約65kmの海岸である。この区間にある海岸堤防は、東北地方太平洋沖地震で発生した巨大津波が越流し、押し寄せる津波や引き波により、堤防決壊や消波ブロックの飛散、堤防裏法面の流出および堤防背後地盤の洗掘などが生じた。写真3.4.1に示すとおり、仙台湾南部海岸の一部である岩沼地区海岸では、海岸沿いの樹木が数多くなぎ倒されたことがわかる。また、津波による浸水域は海岸線から最も遠いところで約5kmにも達し、3市2町での浸水面積は約170km<sup>2</sup>にもおよび、被害は甚大なものであった。

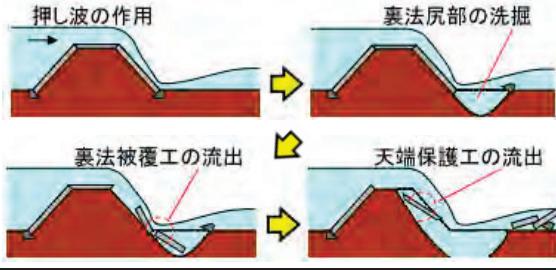
【被災形態】	【対策工法】
<p>①法尻部の洗掘</p>

<ul style="list-style-type: none"> <li>・裏法尻部に保護工を設置し被覆</li> <li>・裏法の緩勾配化</li> </ul>

仙台湾南部海岸に限らず、太平洋沿岸の海岸は広く被害が生じた。青森県から千葉県の海岸堤防の津波高さや被災状況を調査、整理すると、①裏法尻部の洗掘、②裏法被覆工および天端保護工の流出、③波返工の倒壊、の3つの被災形態に大別される。この被害箇所を補強することで「粘り強い構造※」として効果を発揮させるよう復旧工事が実施されることとなった。図3.4.2に被災形態とその対策工法を示す。

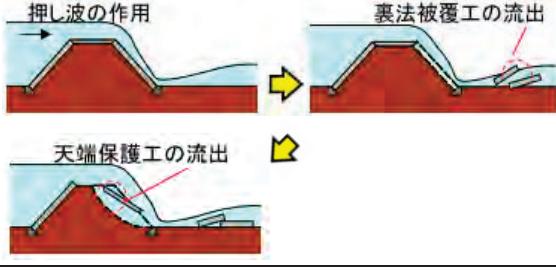
<p>②裏法被覆工および天端保護工の流出</p>

<ul style="list-style-type: none"> <li>・裏法の緩勾配化</li> <li>・天端保護工、裏法被覆工、表法被覆工の部材厚の確保および部材間の連結</li> </ul>

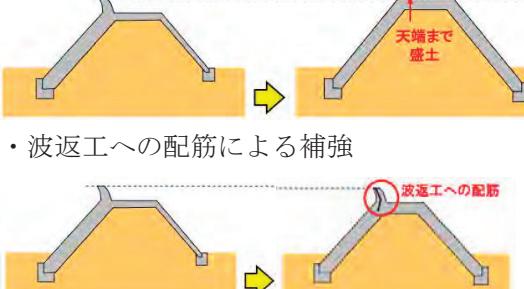
図 3.4.2 海岸堤防の被災形態と対策工法<sup>3)</sup>

<p>③波返工の倒壊</p>

<ul style="list-style-type: none"> <li>・天端まで盛土構造とする工法</li> <li>・波返工への配筋による補強</li> </ul>

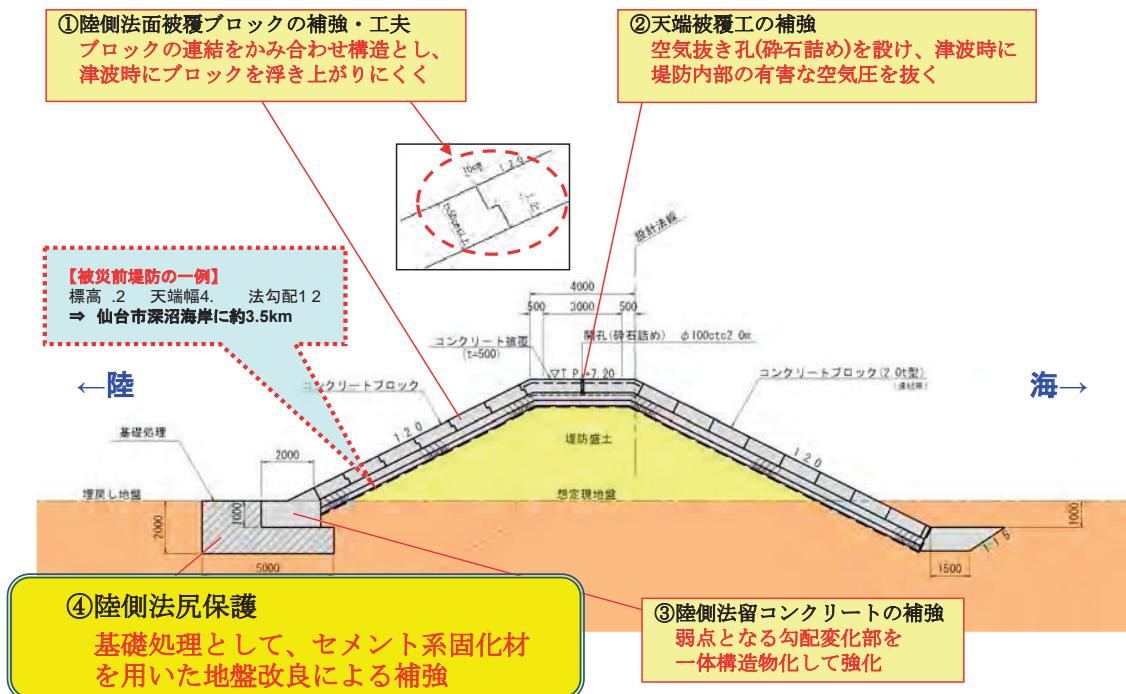
図 3.4.3 仙台湾南部海岸における補強箇所<sup>1)</sup>

仙台湾南部海岸においても前節の考え方のもと、図 3.4.3 に示す構造により復旧工事を実施している。補強箇所は、主に①陸側法面被覆ブロックの補強・工夫、②天端被覆工の補強、③陸側法尻コンクリートの補強、④陸側法尻保護とされた。

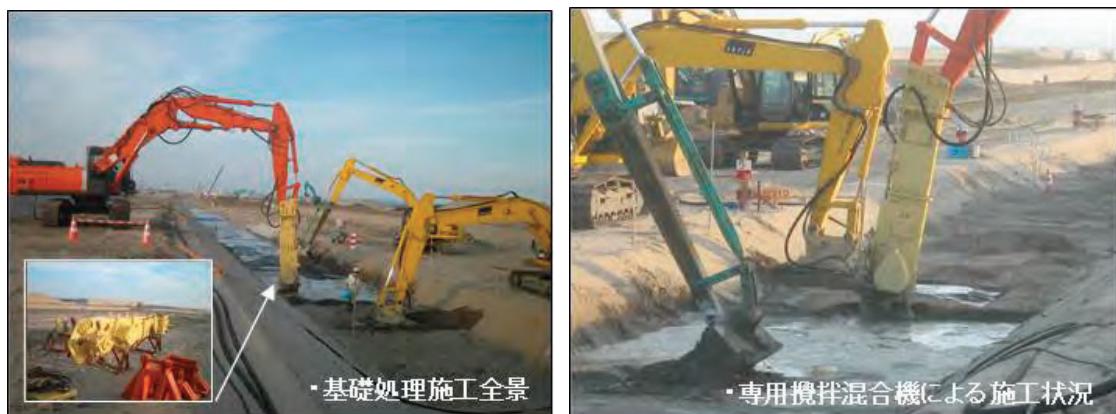
写真 3.4.2 施工状況

ここで、④陸側法尻保護において、セメント系固化材を用いた地盤改良が採用された。現地での施工状況を写真 3.4.2 に示す。現場目標強度の設定では、一般的に一軸圧縮強さが用いられるが、本現場においては越流により改良体表面の剥がれが生じていることを考慮し、引張強度が用いられた。地盤改良の仕様を表 3.4.1 に示す。

項目	仕様
工法	浅層混合処理工法
対象土	砂質土
改良幅 (m)	5
改良深さ (m)	2
目標強度 (kN/m <sup>2</sup> )	40 (引張強度)
固化材の種類	高炉セメントB種
固化材添加量 (kg/m <sup>3</sup> )	90 以上
添加方法	スラリー添加 (W/Cは工法、土質に応じて値を選定)

地盤改良が終了した後、現場目標強度を満足しているか否か、割裂引張強度で確認された。試料はモールドで採取することを基本としたが、スラリーの状態が現場により異なるため、モールドに採取できない場合はコア採取したものが用いられた。いずれの試料も $40\text{kN/m}^2$ 以上であり、現場目標強度を満足した。

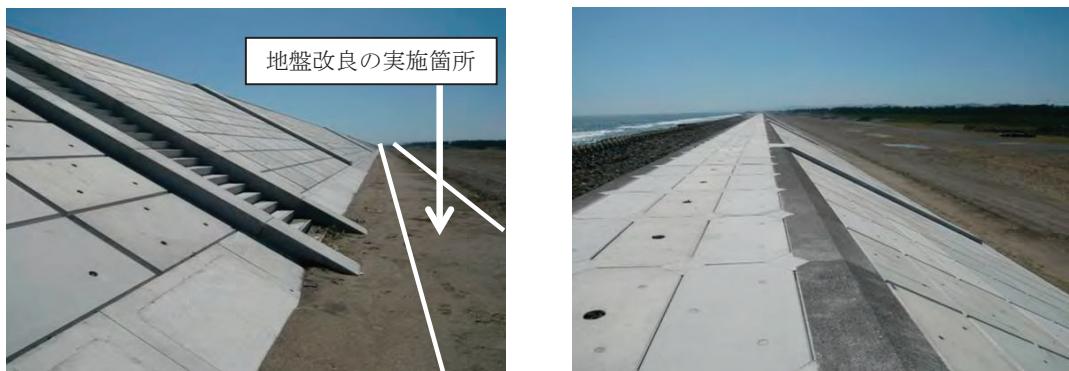
写真 3.4.3 完成した堤防の全景

国土交通省による仙台湾南部海岸の堤防復旧工事は、平成 26 年 12 月現在、約 29km 区間のうち約 25km 区間で工事が完成している。完成した堤防の全景を写真 3.4.3 に示す。平成 27 年度までに全区間の復旧工事が完成する計画であり、今後もセメント系固化材を用いた地盤改良は、「粘り強い構造」を実現する上で、重要な役割を担うものと思われる。
