5. 2 排水管路の復旧工事

東北地方太平洋沖地震では、1章の地震の特徴でも示したように東北から関東地方の広い地域で地盤や管路の埋め戻し土が液状化し、各種の管路やマンホールが浮き上がりや陥没など多大な被害を受けた。ここでは、地震で被害を受けた農業集落排水管路の復旧工事の事例を示す。

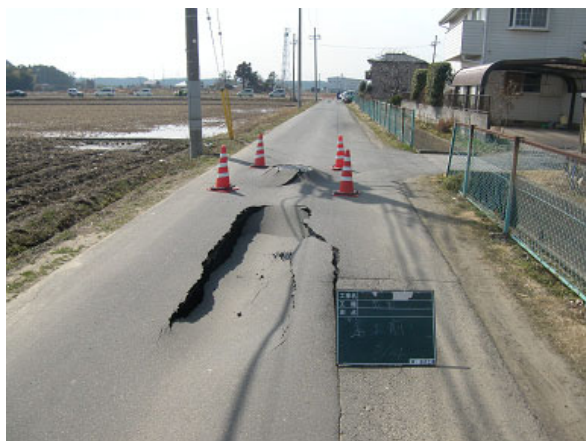
道路に埋設された管路は、写真 5.2.1、5.2.2 に示すようにマンホールの浮き上がりや管路部分の陥没が生じ、車両の通行が困難な状況になった。

写真 5.2.1 管路の被害状況その1

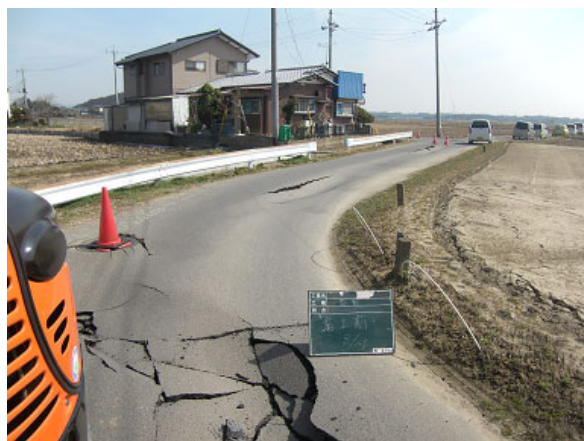
写真 5.2.2 管路の被害状況その2

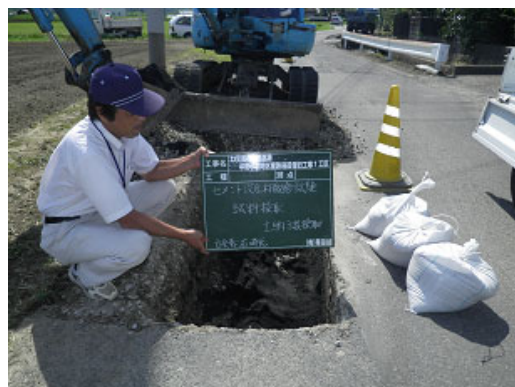
現地土を利用し安定処理して埋戻しするに当たり固化材の添加量を決定するための配合試験が実施された。配合試験用試料土の採取状況を写真 5.2.3 に示す。

写真 5.2.3 配合試験用試料土の採取状況

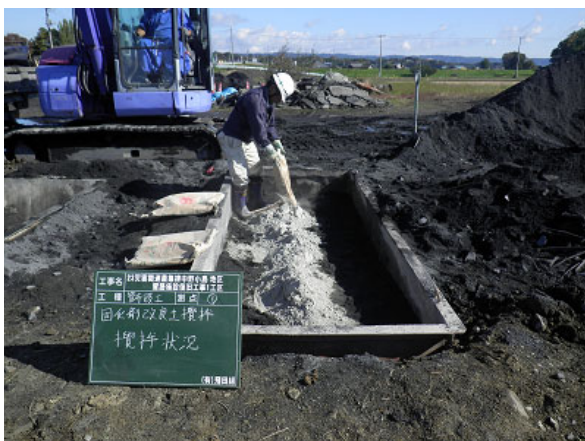
写真 5.2.4 固化材散布状況

被害を受けた管路の埋戻し土は、掘削し現場の近くに設けた混合ヤードに搬送され、改良された後に再利用された。混合ヤードには、作業性を考慮し、地中に掘削土と固化材とを混合するための鋼製容器が設置された。容器に一定量の搬出土を投入し、計画添加量に相当する固化材を散布してバックホウにより色むらなくなるまで混合された（写真 5.2.4、写真 5.2.5）。改良土は速やかに現地に運搬され、管路内に厚さ 30cm 以下で撒き出され、タンパにより締固められた（写真 5.2.6、写真 5.2.7）。

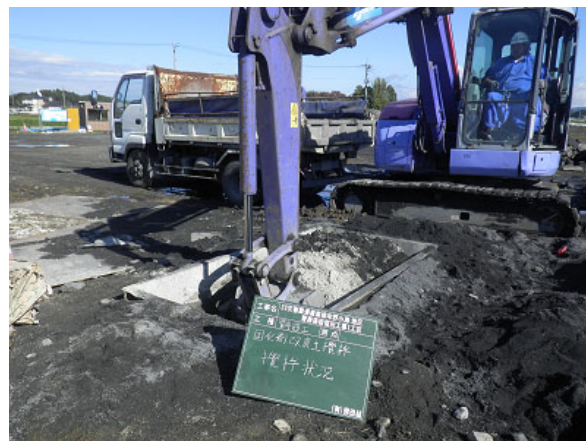
写真 5.2.5 攪拌状況

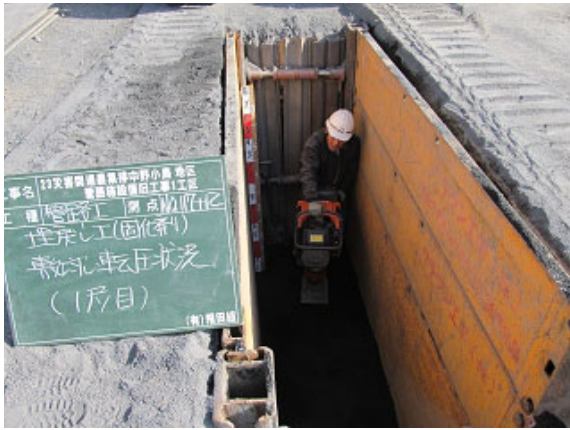
写真 5.2.6 改良土の埋戻し・締固め状況

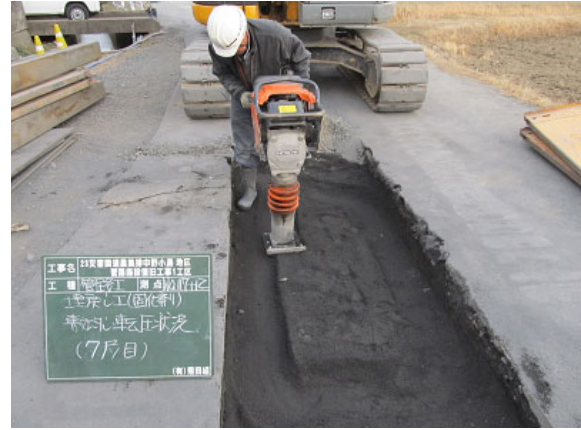
写真 5.2.7 改良土の締固め状況

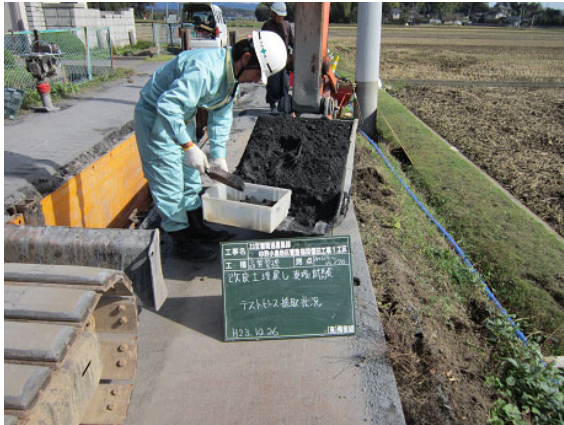
写真 5.2.8 改良土の採取状況

品質管理のために、200m に 1 回の割合で現場に搬入された改良土を採取し、モールドに詰めて供試体を作製した。供試体は密封養生し、材齢 7 日で一軸圧縮強さが測定された。改良土の採取状況を写真 5.2.8 に、作製した供試体を写真 5.2.9 に示す。また、復旧工事完了後の状況を写真 5.2.10、写真 5.2.11 に示す。

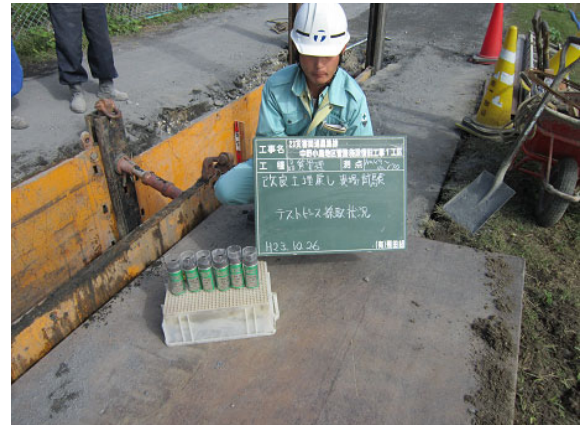
写真 5.2.9 一軸圧縮試験用供試体

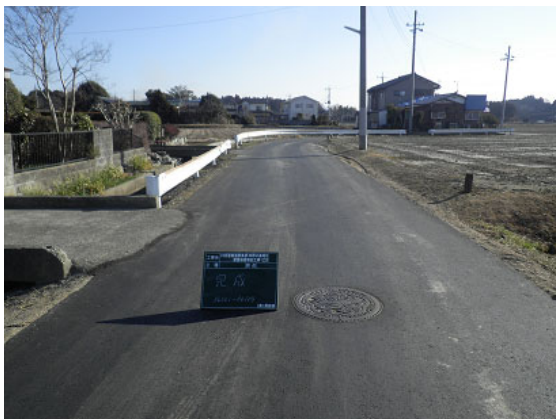
写真 5.2.10 復旧完了状況その 1

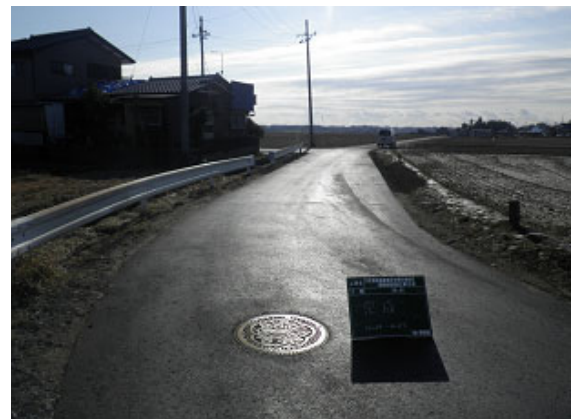
写真 5.2.11 復旧完了状況その 2
