3.3 市街地での液状化対策～千葉県浦安市～

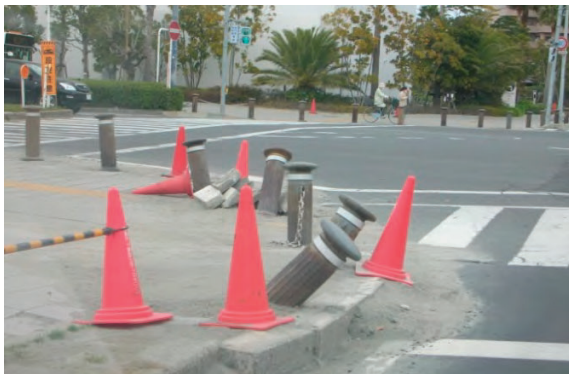
写真 3.3.1 道路部の被害状況

千葉県浦安市は東北地方太平洋沖地震と約 30 分後に発生した余震により、1960 年代より 2 期にわたり埋立造成した中町、新町地区のほぼ全域において液状化現象が発生した。液状化被害の規模は市面積の 86%となり、道路の路面変状（写真 3.3.1）、戸建住宅の沈下傾斜（写真 3.3.2）、大・中規模建築物の周辺地盤の沈下が市内の各地で生じた。これら被害を受けた公共インフラや戸建住宅地域では復旧工事が進められている。本節では、「幹線道路や駅前広場における復旧工事」と「戸建住宅地域における液状化対策の方針」について紹介する。

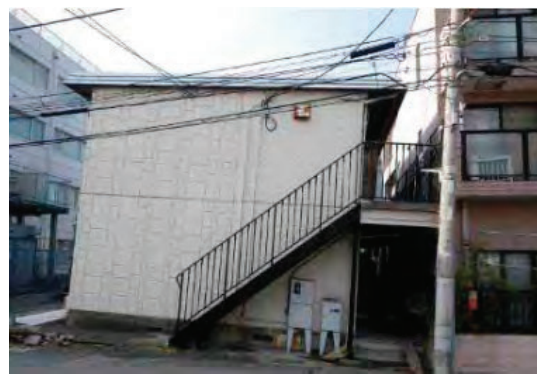
写真 3.3.2 戸建住宅の被害状況¹⁾

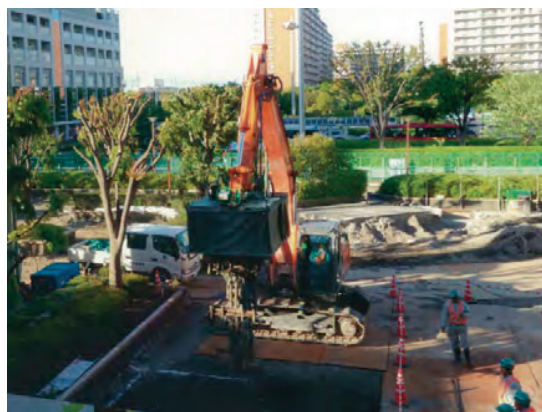
写真 3.3.3 浅層混合処理の状況

新浦安駅前広場での液状化対策の適用箇所を図 3.3.1 に示す。液状化対策は、歩道部と車道部で実施され、改良深さは舗装・路盤と浅層混合処理の厚さをあわせて 3m とされた。浅層混合処理の状況を写真 3.3.3 に示す。なお、浅層混合処理が実施された箇所の一軸圧縮強さは 100kN/m^2 を満足するように配合設計がなされた。なお、緑地帯については被害があっても大きな障害とならないことから施工は実施されなかった。
