## 4.8 重要文化財の建屋内での沈下防止対策工事～旧岩崎邸和館～

竣工から120年余を経て、和館の大広間基礎の沈下（最大10cm程度）やクラックが発生しており、これまでは都度、応急処置で対処されてきたが、その後も沈下が続いたため恒久的な対策を講じることとなった。様々な施工条件等を考慮し、建物基礎の沈下防止対策としてセメント系固化材を用いた高圧噴射攪拌工法が採用された。本節では重要文化財建屋内において施工した地盤改良工事について紹介する。

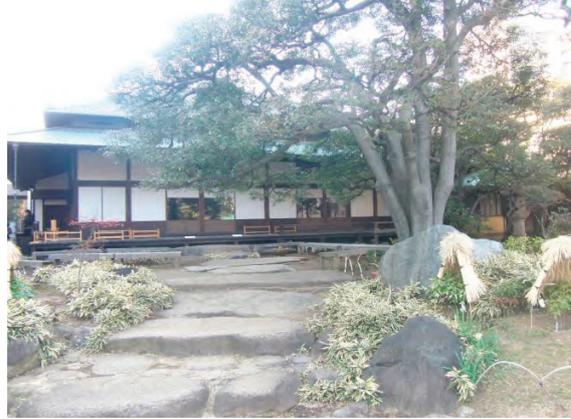
写真 4.8.1 旧岩崎邸和館<sup>2)</sup>

三菱創始者である岩崎弥太郎が購入した旧岩崎庭園の敷地は、東京都台東区に立地し、現在東京都が管理している。現存する洋館、和館などは、岩崎財閥3代の岩崎久弥によって1896年（明治29年）頃に建てられた。1923年（大正12年）の関東大震災の際には、屋敷地を避難所として地元住民に開放したとされている<sup>1)</sup>。1961年（昭和36年）に洋館と<sup>どうきゅう</sup>撞球室が国の重要文化財に指定され、以後、和館や宅地等が追加指定されている（写真4.8.1）。

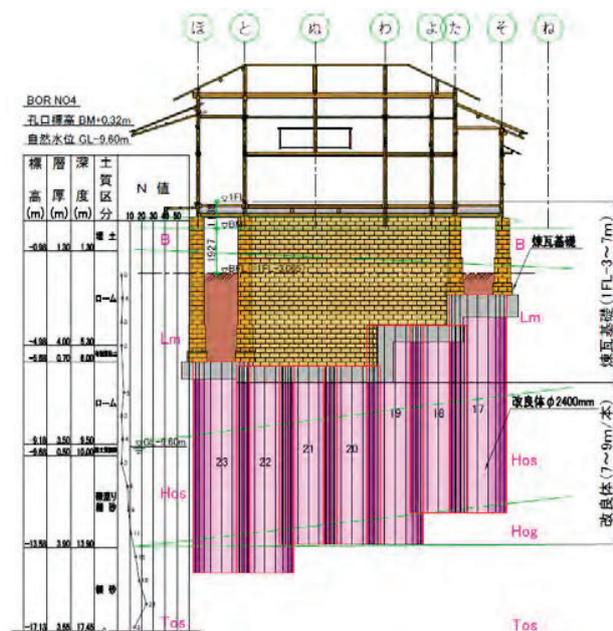
図 4.8.1 土質柱状図と構造一般図<sup>2)</sup>

土質柱状図と構造一般図を図4.8.1に示す。敷地内の土質はN値3～5のローム層が6～10m程度堆積し、その下は礫混じり細砂・細砂であり、地下水位はGL-10m付近にある。

進行している沈下の原因として以下の要因が想定された。

- ① 煉瓦基礎支持地盤の支持力不足
- ② 支持地盤の傾斜または不連続
- ③ ローム層下端にある地下水の流れによる影響

以上の原因想定から、煉瓦基礎直下から支持層と判断される本郷層礫質土（Hog層）もしくは東京層砂質土（Tos層）までの沈下層であるロームを改良することとした。

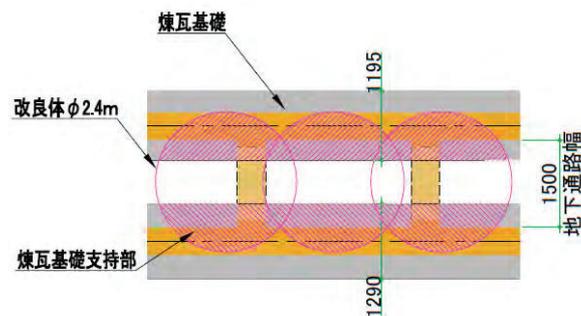
図 4.8.2 既存煉瓦基礎と改良体の配置<sup>2)</sup>

対策工法は、地下通路より煉瓦基礎直下から支持層と判断される Hog 層または Tos 層まで改良し、通路両側にある煉瓦基礎を支持する形式とした。既存煉瓦基礎と改良体の配置を図 4.8.2 に、改良体の全体配置図を図 4.8. に示す。

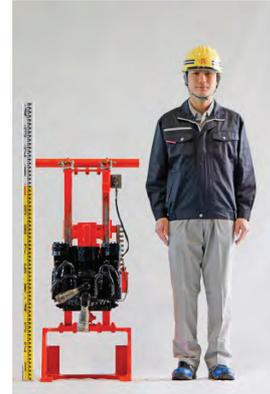
写真 4.8.2 改良機本体<sup>3)</sup>

本現場は既存建屋内の地下通路（幅約 1.5m×高さ約 2～2.4m）での施工であるため、施工機械は長さ 50cm×幅 50cm×高さ 120cm、重さ 120kg の人力で運べるものが選定された。

また、クレーンを必要としない削孔と造成（改良）兼用の施工機であり、写真 4.8.2 に示す。

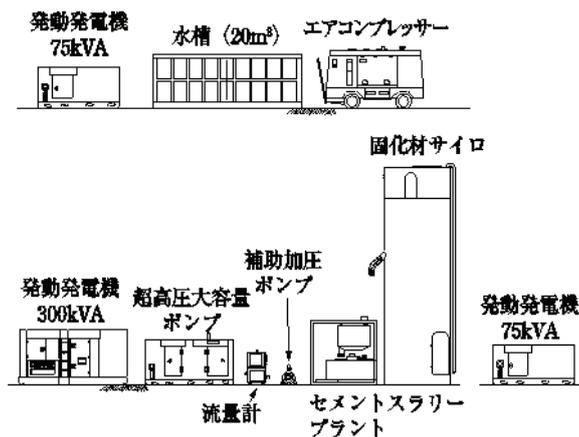
図 4.8.4 固化材スラリープラント編成の一例（側面）<sup>3)</sup>

工法専用固化材を水と混合し固化材スラリーを製造するプラントの編成を図 4.8.4、図 4.8. に示す。

プラントは専有面積が、5m×20m 程度必要であるため、本現場では敷地内の庭園部に設置されたが、プラント用地がない現場は、大型トラックにプラントを搭載する編成もある。

固化材スラリープラントで所定の W/C の固化材スラリーを作製し、超高压ポンプを使用して改良機械本体ロッド先端のノズルより高压噴射させ、改良体を造成する。

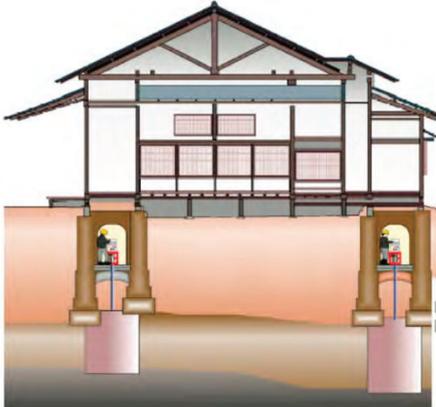
図 4.8. 施工概念図①<sup>2)</sup>

改良体造成の施工概念図を図 4.8. ①、図 4.8. ② に示し、施工状況を写真 4.8. に示す。

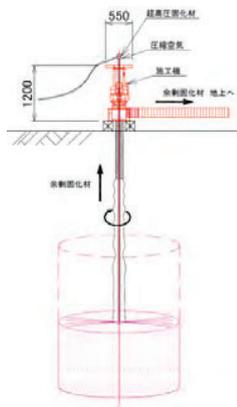
図 4.8. 施工概念図②<sup>2)</sup> 写真 4.8. 施工状況<sup>2)</sup>

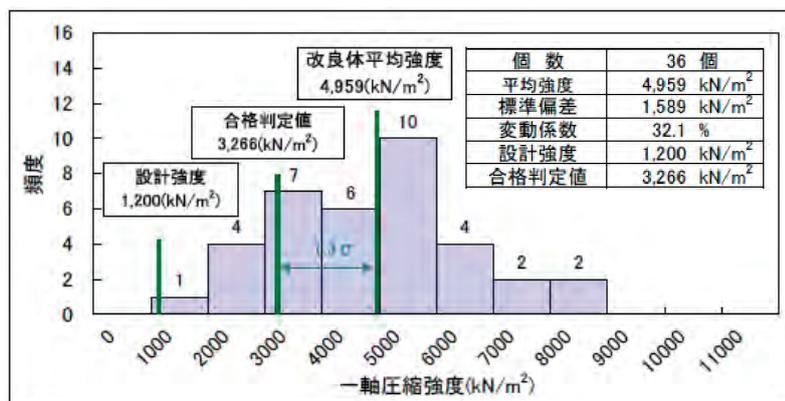
図 4.8.8 改良体の一軸圧縮強さの分布<sup>2)</sup>

本施工の実施前に、改良体の品質確認を行うため、現場内で試験工事が実施された。改良体ボーリングコア採取状況を写真 4.8.4 に、改良体の一軸圧縮強さの分布を図 4.8.8 示す。

改良体コアは、連続したコアが採取され、コア採取率 100%で日本建築センター指針<sup>4)</sup>を満足する結果が得られた。また、改良体の一軸圧縮強さの平均は 4959kN/m<sup>2</sup>となり、品質のバラツキを考慮した判定値である 3266kN/m<sup>2</sup>に対して十分満足する結果が得られた。変動係数も 32%とバラツキの少ない品質であることが確認された。
