## 5.7 道路陥没事故における流動化処理土による早期復旧工事～福岡県博多駅前～

福岡市地下鉄七隈線の延伸工事（天神南～博多区間）において、掘削中のトンネル崩落により道路陥没事故が発生した。陥没の規模は幅約 27m、長さ約 30m、深さ約 15m であり、両側歩道を含む全 4 車線が消失した。JR 博多駅につながる、はかた駅前通りは全線通行止め、埋設していた電気、ガス、上下水道などのライフラインも断裂し、周辺地域への供給がストップした。しかし、固化材を用いた流動化処理土を活用することで、事故発生から 1 週間という早期復旧を実現した。

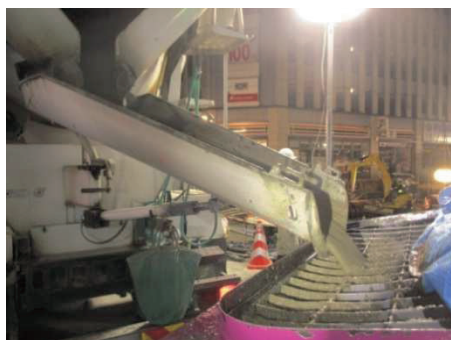
写真 5 流動化処理土の充填状況 2)

陥没部の安全性を確保するために、埋戻し材には①小さな隙間、空洞が充填できること、②十分な強度を有していること、③路床、路体として十分な使用実績があることが要求された。①と③については、流動化処理土は高い充填性能（写真 5）を持っていること、使用実績・適用事例が流動化処理土利用技術マニュアル（図 5）に紹介されており、たくさんの実績を持つことが示されている。②については、現場から採取した供試体の試験を行い、一軸圧縮強さは  $10176\text{kN/m}^2$  であった。原地盤の推定強度は  $380\text{kN/m}^2$  であるため、原地盤よりもはるかに堅固であり、十分な安全性が確保された。
