4.4 南海トラフ巨大地震に備えた大淀川河川堤防の耐震補強対策

4.4.2 堤防耐震補強の工法検討

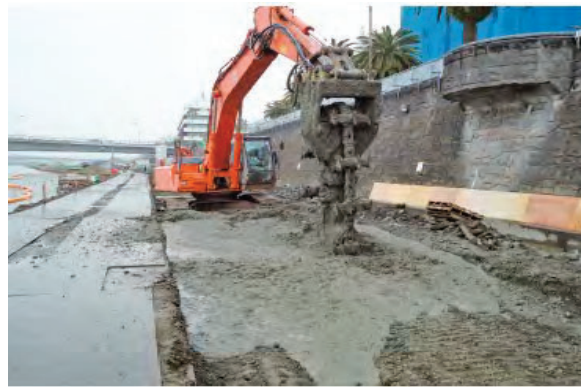
写真 4.4.1 地盤改良施工状況

地中内の障害物を除去した後、図 4.4.2、図 4.4. に示すとおり、一次・二次の地盤改良を施工した。施工状況を写真 4.4.1 に示す。

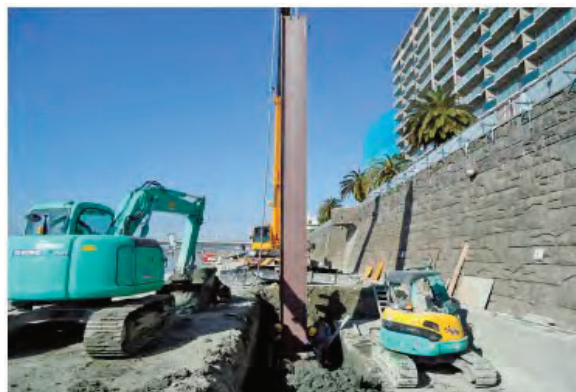
写真 4.4.2 基礎杭工施工状況

地盤改良後、図 4.4.4 に示すとおり基礎杭を打設した。施工状況を写真 4.4.2 に示す。

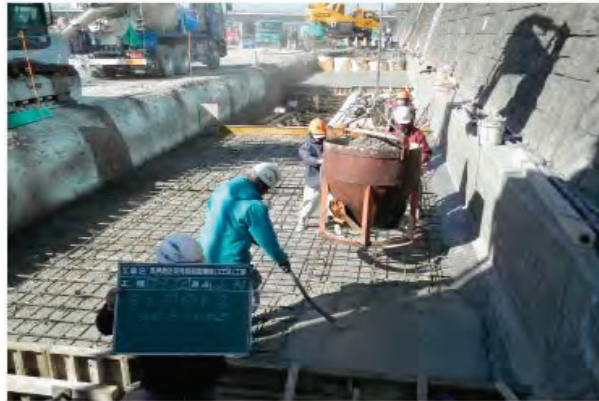
基礎杭打設後、鉄筋組み立てを行い、コンクリートを打設・養生が行われた。施工状況を写真 4.4. に示す。

写真 4.4. フーチングコンクリート施工状況

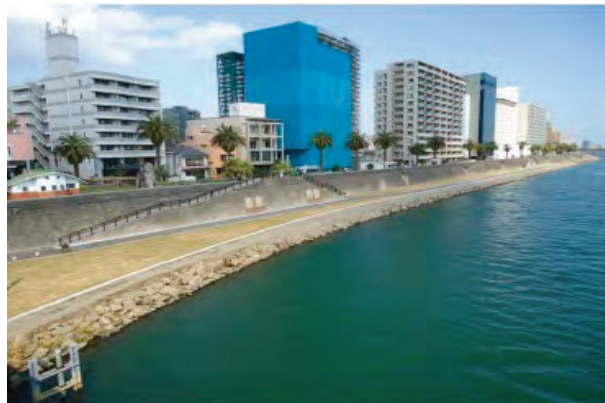
完成状況を写真 4.4.4 に示す。本工事の地盤改良は、特殊堤の基礎補強の一部として、増杭の水平抵抗を補う役割として実施されたものである。これにより、レベル 2 地震動が発生しても特殊堤の安定性は確保され、この補強された特殊堤が氾濫から守る地域は宮崎市街地の広範囲にわたるため、地盤改良による地震防災への貢献は大きいものと考えられる。

写真 4.4.4 完成状況
