## 4. 復旧・復興、防災・減災における地盤改良工事

### 4.1 住宅地の災害復旧工事～札幌市清田区～

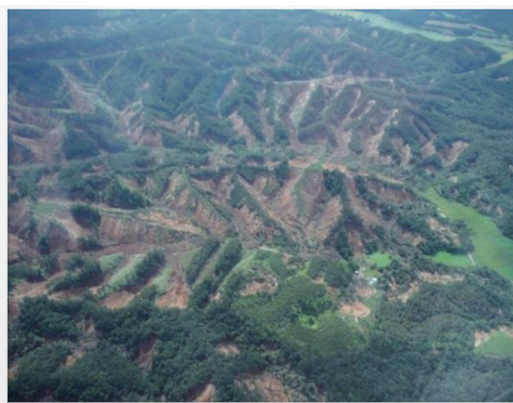
写真 1 厚真町厚幌ダム上流での山腹崩壊<sup>2)</sup>

2018 年 9 月に北海道胆振東部地震が発生した。厚真町では震度 7 を観測し、北海道で記録した最も大きな震度であった。関係機関の調査<sup>例えば 1)、2)</sup>によると、227 件の土砂災害（写真 1）や 469 棟の住宅全壊など多くの被害が報告されている。また、道内全域がブラックアウト（停電）となり、産業や日常生活へ被害が拡大した。

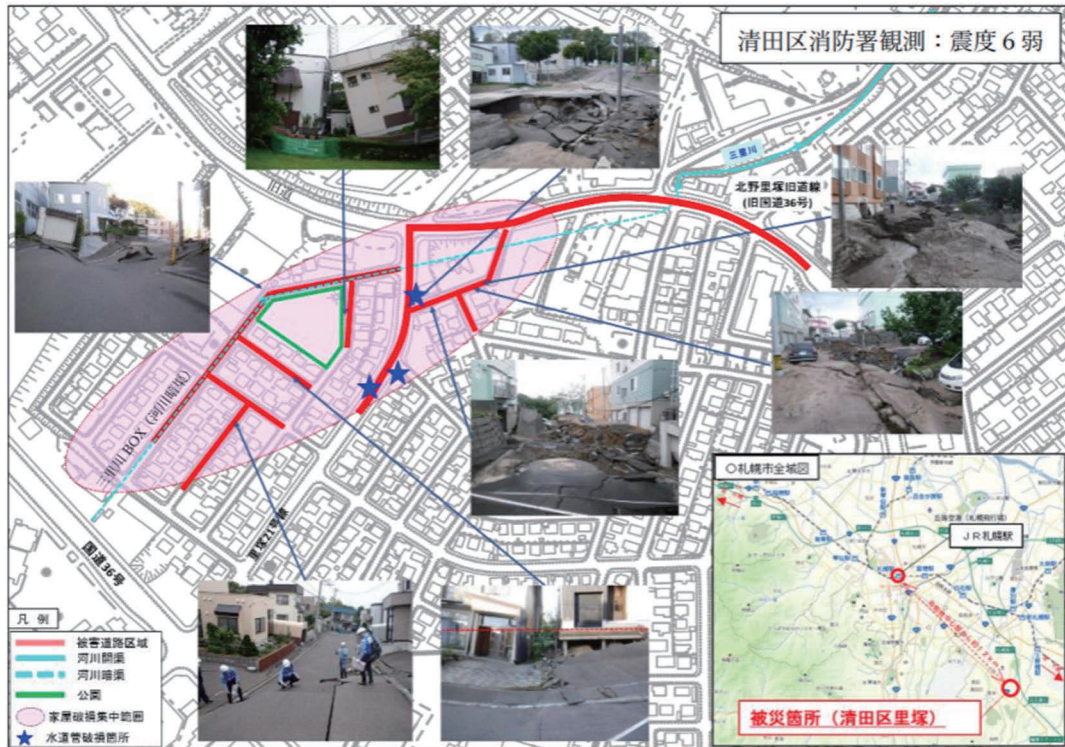
図1 被害状況<sup>3)</sup>

被害概要を図 1 に示す。道路では、沈下（延長 0.75km）や土砂流出（延長 0.25km）のほか、陥没や損傷が多数確認された。水道管の損傷は 3 か所、下水道管の機能障害は 3.7km で認められた。また、敷地内の公園では約 2.2m の大規模な沈下が発生した。また、住宅にも沈下、傾斜が発生しており、早急の復旧・復興工事が必要であった。

造成前の里塚地区は、低地部と少し小高い段丘部、尾根があり、その境目には水路があったものと推察されている。昭和 50 年代前半の宅地造成工事で尾根を切り取り、低い土地を埋めて、現在の里塚地区が造成された。ボーリング調査の結果、地下水位より深い所に非常に緩い層が確認された。

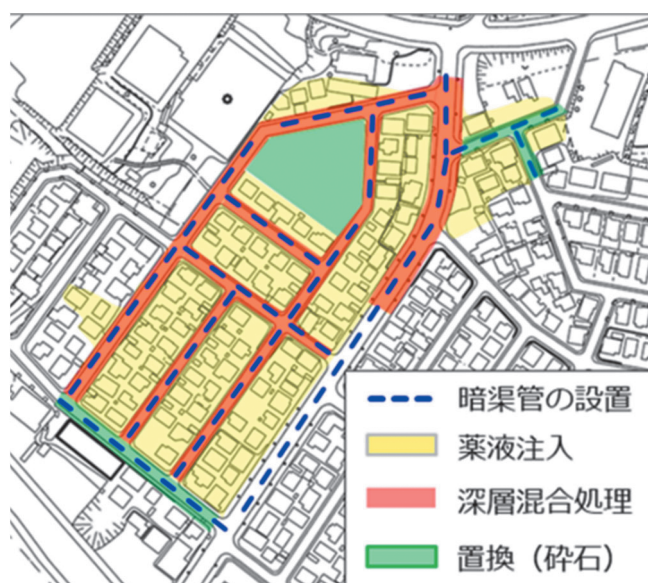
図 3 各地盤改良工の適用箇所 <sup>3)</sup>

各地盤改良工の適用箇所を図 3 に示す。費用と効果の検討結果を踏まえ、道路部では深層混合処理工法、宅地部では薬液注入工法、公園部では砕石置換工法が採用された(図 4)。適用箇所に応じた工法と目的を表 2 に整理する。また、深層混合処理工法の仕様を表 3 に、施工状況を写真 2 に示す。

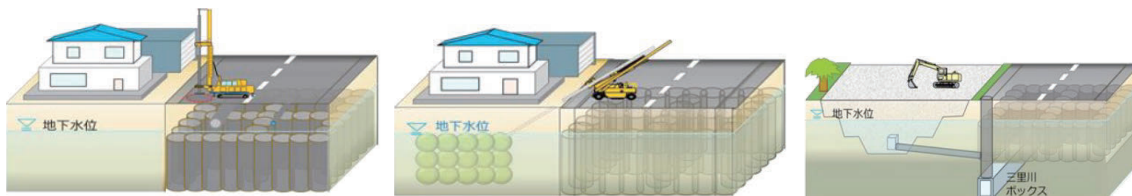
図4 各地盤改良工の概要<sup>3)</sup>

(a) 道路部・深層混合処理工法 (b) 宅地部・薬液注入工法 (c) 公園部・砕石置換工法

| 適用箇所 | 工法 | 主な目的 |
|---|---|---|
| 道路部 | 深層混合処理工法<br>(高圧噴射攪拌工法) | 土中に柱状の改良体を連続させた壁をつくり、地盤の横方向の動きを抑えることで、液状化の発生を抑制し流動化を防止する。 |
| 宅地部 | 薬液注入工法 | 土粒子の隙間の水を薬液に置き換え、地中に改良体を生成し、流動化と液状化の発生を抑制する。 |
| 公園部 | 砕石置換工法 | 地表面から緩い土層を砕石に置き換え、液状化の発生を抑制し、流動化を防止する。 |
