## 4. 汎用的な地盤改良工事

### 4.1 道路網整備における地盤改良工事

#### 4.1.1 橋台の側方流動抑止における深層混合処理工～北海道月形峰延線～

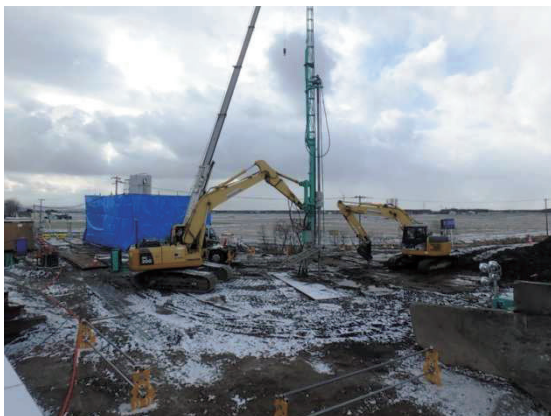
写真 1 施工状況

試験施工で決定された固化材添加量で本施工が実施された。施工状況を写真 1 に、施工機械に設置された管理モニターの状態を写真 2 に示す。

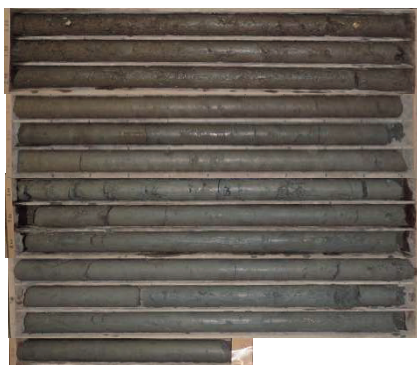
写真 3 コアの状態

施工後の品質管理はサンプリングしたコアの一軸圧縮試験で行われ、所定の強度を満足していることが確認された（表 3）。サンプリングしたコアの状態を写真 3 に、カットした試験用供試体を写真 4 に示す。
