4.1.3 道路交差点部における路床安定処理工～青森県八戸市～

青森県道の交差点部の道路工事において、現状路床の CBR が 3%未満であることが判明した。舗装構築の前に路床の支持力を確保するため、セメント系固化材を用いた路床安定処理が実施された。

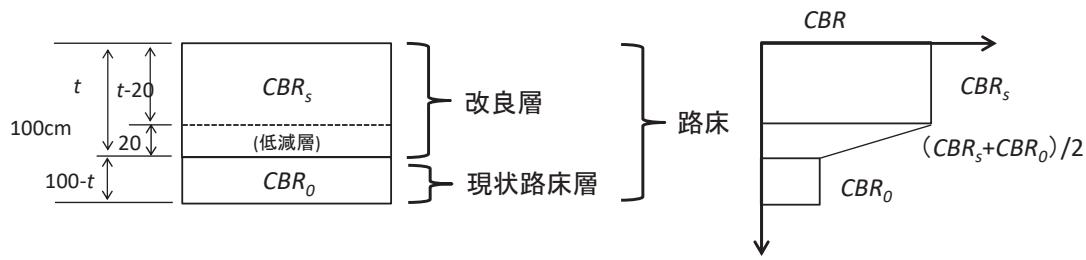
図 1 改良した路床の平均 CBR

現状路床の CBR は、路床面以下の 100cm までの各層の CBR を用いて、式 1 によって求められる。路床を安定処理した場合、その施工厚から 20cm 減じたものを有効な層として扱い、処理した層の下から 20cm は、安定処理した層の CBR と現状路床の CBR の平均値としている（図 1）。これに従い、式 1 を計算すると、設計 CBR、現状 CBR、改良 CBR および改良深さには式 2 の関係が得られる。現場条件から改良厚さは 71cm に決定され、これに応じた改良 CBR が各区間で求められた。

$$CBR_m = \left[\frac{(t-20) \cdot CBR_s^{1/3} + (1/2 \cdot (CBR_s + CBR_0))^{1/3} + (100-t) \cdot CBR_0^{1/3}}{100} \right]^3 \quad \dots \text{式 2}$$

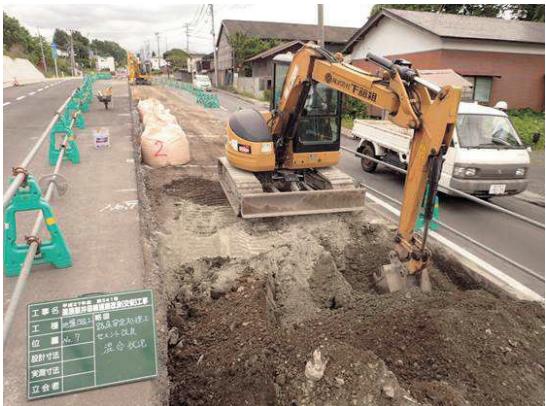
写真1 混合状況

式2により各区間の改良 CBR が表2のとおり決定された。地盤改良の仕様を整理すると、表3のとおりである。施工状況を写真1と写真2に示す。

項目	仕 様
工法	路床安定処理工 (バックホウ混合)
対象土	砂質土、粘性土
改良深さ (m)	0.71
目標強度	改良 CBR=7.5、9.0、9.5%
固化材の種類	汎用固化材
固化材添加量 (kg/m ³)	85.4 または 119
添加方法	粉体添加
