4.1.8 橋台の側方移動抑止に適用された大深度深層混合処理工～熊本県熊本市～

1. はじめに

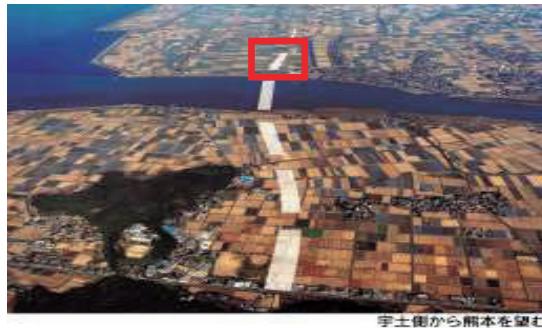
写真 1 施工箇所

熊本市と宇土市に架かる橋長 800m の緑川大橋（仮称）（写真 1、図 1）は、平成 23 年度に着工され、橋台建設工事に先駆けて①橋台の側方移動防止対策工事、②背面盛土の沈下抑制・安定対策工事、③橋台下部工事が同時期に開始された。当該地区は緑川の河口に位置する島原湾の干拓地である。そのため、緑川上流から運ばれてきた粘土も影響して深さ約 40m の軟弱層を形成しており、緑川大橋 A1 橋台の側方移動防止を目的とした地盤改良工が行われた。

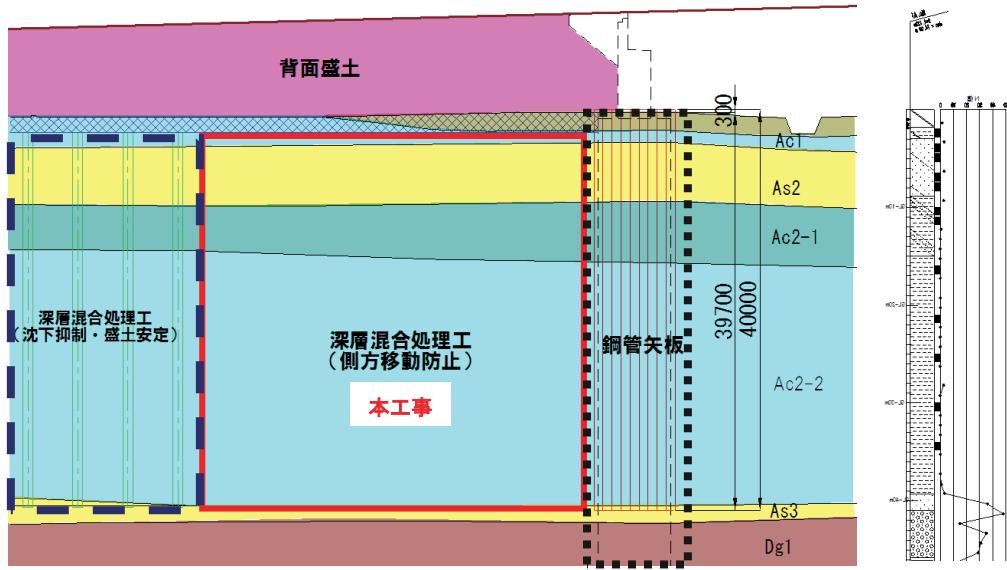
図2 土質構成

改良対象の土層構成は図 2 に示すとおり GL-10m 程度までは主に砂質土層(As2)が堆積しており、その下層 10m~40m までは第二粘性土層(Ac2-1、Ac2-2)から成る。第二粘性土層の下部においては N 値 0~2 と低い N 値を示しているが、表 1 に示すとおり着底層付近では、土と固化材スラリーの搅拌が困難な $c=90\text{kN/m}^2$ 程度の高い粘着力を有している土質であった。また、改良目的からは、第二粘性土層にある良質砂質土（As3）への着底が求められていた。

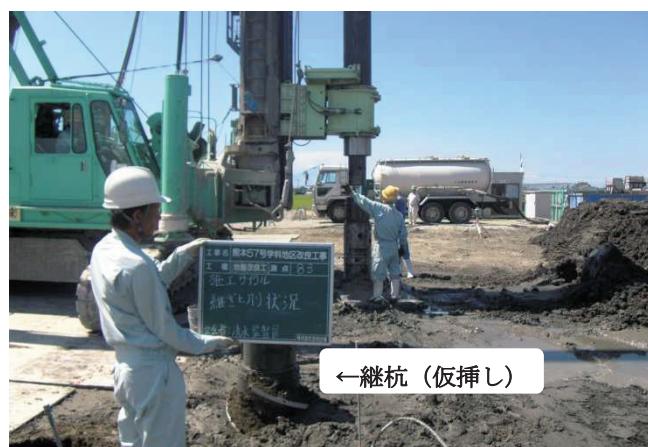
写真2 継切り状況

当該現場では、大深度施工のためロッド継ぎ切り作業が必要となるため、作業手順などを作成して施工性・安全性の高い方法で実施した。継ぎ切りは現地盤より 19m 貫入した位置で実施した（写真2）。

本工事は他の隣接工区と比較して工程が多少遅れていたため工期短縮を求められていた。しかし、本工法の作業手順において、当現場は大深度施工のためロッド継切り施工が必要となり、工事工程に大きな影響を与えると考えられた。そのため、九州地区における本工法での継切り施工が初めてであることを考慮して、熟練工を派遣して、入念な事前検討及び施工手順書を作成して、現場作業員との間で周知徹底を行い施工した。

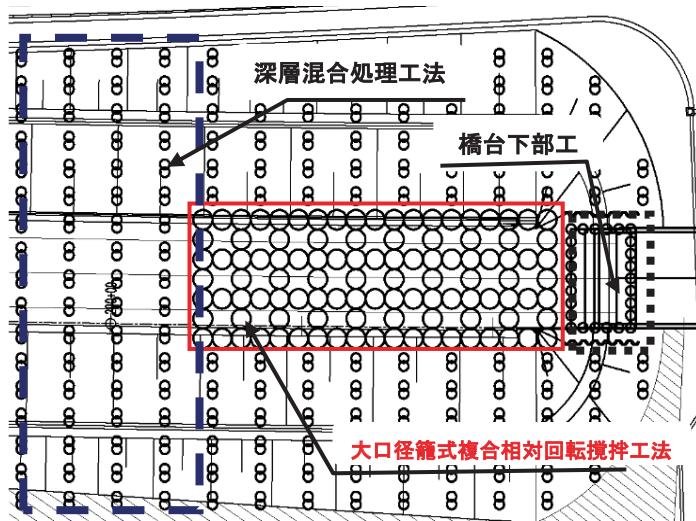
図3 改良体配置平面図

改良体配置は側方移動対策を目的とした場合、「橋台の側方移動対策ガイドライン」²⁾などでは接円配置が一般的であるが、当該現場では有識者委員会で検討の結果、経済性を考慮した格子状配置が採用された。改良体配置平面図を図3に示し、地盤改良の仕様を表2に示す。

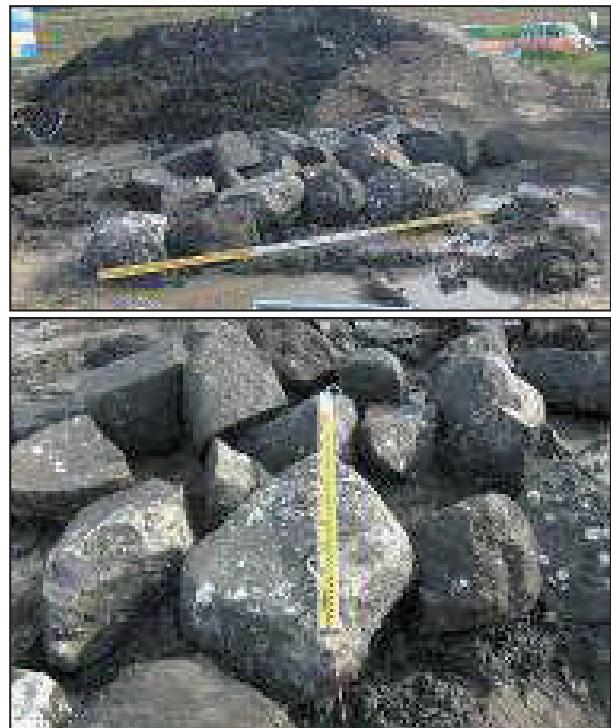
写真 3 地中障害物

本現場の改良範囲の中で橋台背面直近部の数箇所にて写真 3 に示す転石が深度 3m～6m に埋まっていることが施工時に判明した。バックホウにて事前の試掘を試みたが小礫から最大で ϕ 1.0m 程度の巨礫が複数混在していることが確認された。そこで、完全掘削除去を試みたが、重機足場が乱されてその復旧に時間とコストが発生すること、クラムなどでの掘削では大掛かりな土留め工が必要となることなどから工程的にも困難であると判断された。

そのため、一部の礫は地中に残したままでの障害物施工となった。しかし、本工法を用いたため、障害物層を貫入するのに多少の時間を費やしたもの、事前除去の効果もあって、貫入不能となることは 1 本もなく、所定の深度まで貫入することができた。また、攪拌翼の大規模修繕や交換が必要となるような損傷もなく無事施工することができた。

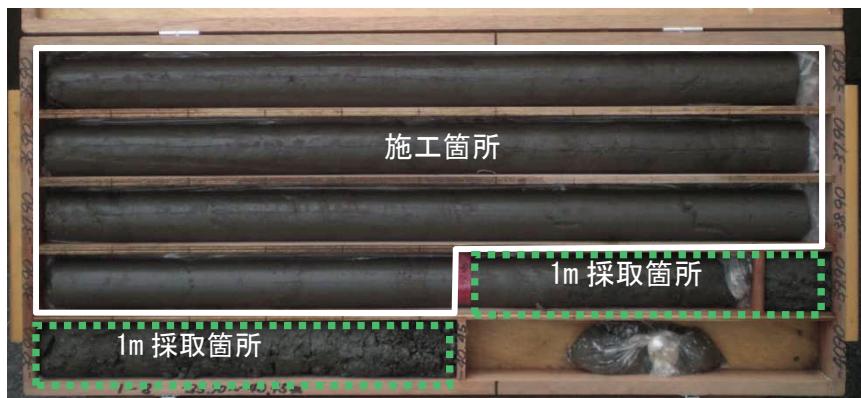
写真 4 採取コア

品質管理は、4 カ所でオールコア採取を行った。代表的な杭 No1 (-35.9m～-40.9m) の採取コアを写真 4 に示す。採取時には改良体下端より余分に 1.0m の原土採取を行い、改良体の着底確認のために、その下層の N 値も計測して硬質性を確認した。

実線は改良部のコア、破線は着底層と判断した砂層である。改良部は良好なコアが確認され、その下層には硬質地盤が確認された。

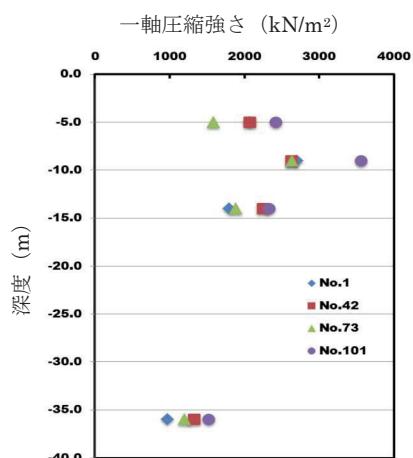
図 4 各層の一軸圧縮試験結果

表 3 に 4 か所で実施した一軸圧縮試験結果を示す。図 4 に各層の一軸圧縮強さ結果と深度及び N 値との関係図を示す。一軸圧縮試験は As2、Ac2-1、Ac2-2（上・下）の計 4 層にて試験を行った。下層の高粘着粘性土層 (Ac2-2 下) は他の層に比べ発現強度が小さい結果となった。ただし、事前の配合試験でも同様の傾向が確認されており、バラつきも少なく目標強度以上の良好な結果が得られた。

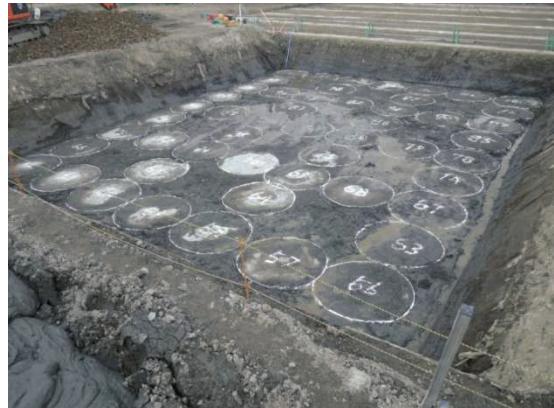
写真 5 出来形写真

当現場では、任意に指定された区画を掘削して、改良体の頭部を直接確認して出来形確認を実施した。改良体の出来形を写真 5 に示す。当現場には表層部に障害物（転石）があったものの、杭位置、改良径ともに設計値を満足する良好な出来形が確認できた。
