**舗装技術専門委員会報告**  
**Report of the Committee on Pavement**  
**R-28**

**一般国道 49 号（津川町栄山地区）コンクリート舗装調査結果**  
**－ 既設版の調査結果および修繕後のコンクリート版の供用 10 年調査結果 －**

**Report on Concrete Pavement in National Highway 49**  
**－ Findings from research into pavement in use for ten years and pavement after repair －**

2011 年 4 月  
(April. 2011)

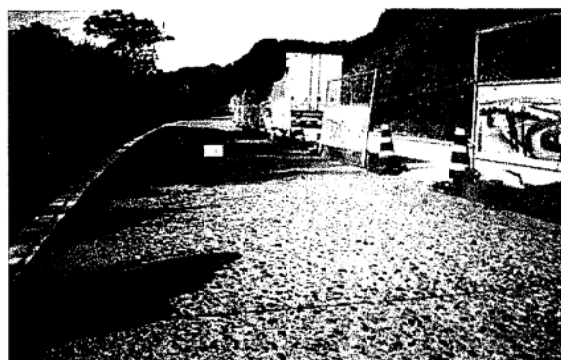
写真 3-1 健全なコンクリート版(No.84)

| 開削条件 | コンクリート版 No. | コンクリート版の状況 | 開削の大きさ (mm) | 備考 |
|---|---|---|---|---|
| 健全なコンクリート版 | No.84 | ひび割れなし | 1800×1800 | — |

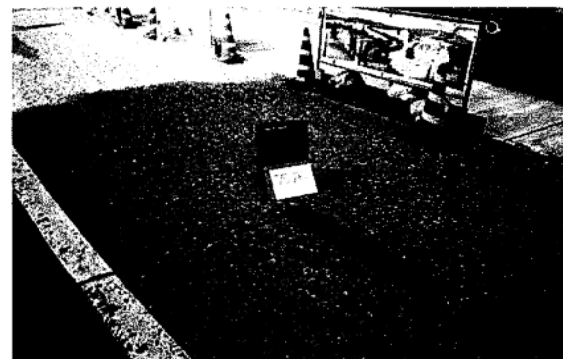
写真 3-4 段差の大きい目地部(No.75-76)

| 開削条件 | コンクリート版 No. | コンクリート版の状況 | 開削の大きさ (mm) | 備考 |
|---|---|---|---|---|
| 段差の大きい目地部 | No.75-76 | 段差大(15mm) | 1000×3000 | ダウエルバー調査 |

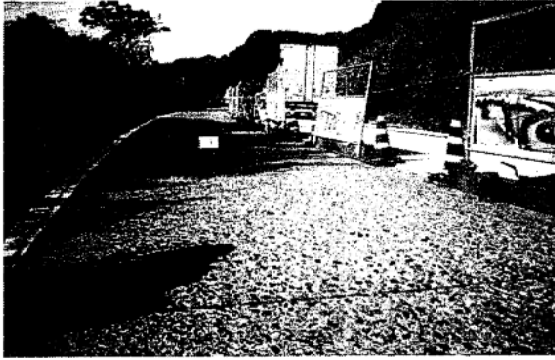
写真 4-1 健全なコンクリート版(No.84)

- 1) 健全版・破損版ともに路盤の表面には細かい粒状材が浮き出ていたが、破損版の方が路盤表面に浮き出ている粒状材が粗いようであった。
- 2) 健全版・破損版ともに、路盤が水を含み軟弱化しているような様子は特になかった。(以上、写真 4-6、写真 4-9 より)
- 3) 健全版・破損版ともに、路盤厚は設計どおりであった。(写真 4-8、写真 4-11 より)
- 4) 破損版には、路盤とコンクリート版の間に空隙があった。
