# 阪神・淡路大震災地盤改良調査報告書

(追補版)

社団法人 セメント協会

今般、(社)セメント協会ではセメント系固化材推進専門委員会のもとに阪神・淡路大震災地盤改良調査WGを組織し、被災地域においてセメント系固化材を用いて施工されていた改良地盤の被害状況調査を実施した。セメント系固化材を用いた地盤改良は、地盤改良の分類では化学的安定処理の中の固結工法にあたるが、効果が早期に得られることや高い強度に改良できるなどの特性から広く用いられつつあり、軟弱地盤の面的な表層・浅層改良や深さ方向への深層改良などに適用が盛んである。また、最近では建設発生土や建設汚泥の有効利用の観点からもセメント系固化材は注目されている。このように多くの使用実績があることから、兵庫県南部地震におけるセメント系固化材処理地盤上の建築物等の地震被害調査が計画されたものである。

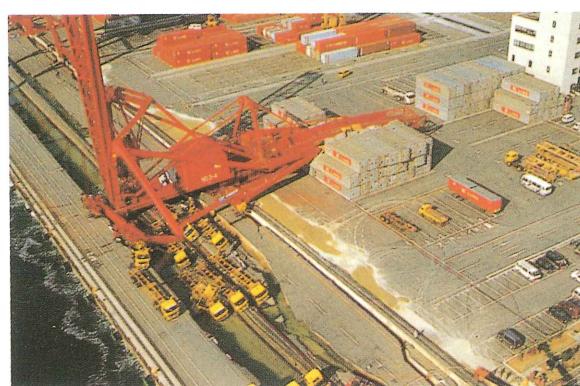
写真8 埋立て地域の災害例（港湾構造物の被害）<sup>12)</sup>

港湾構造物にもかなりの被害が確認され、例えば岸壁の護岸が地震動で海側へ滑動したため、背後の地盤が支持力を失い陥没したり、また神戸港のコンテナ岸壁などではガントリークレーンの脚が曲がるなど港湾の流通機能にかなりの打撃を与えた。（写真8、9、10参照）

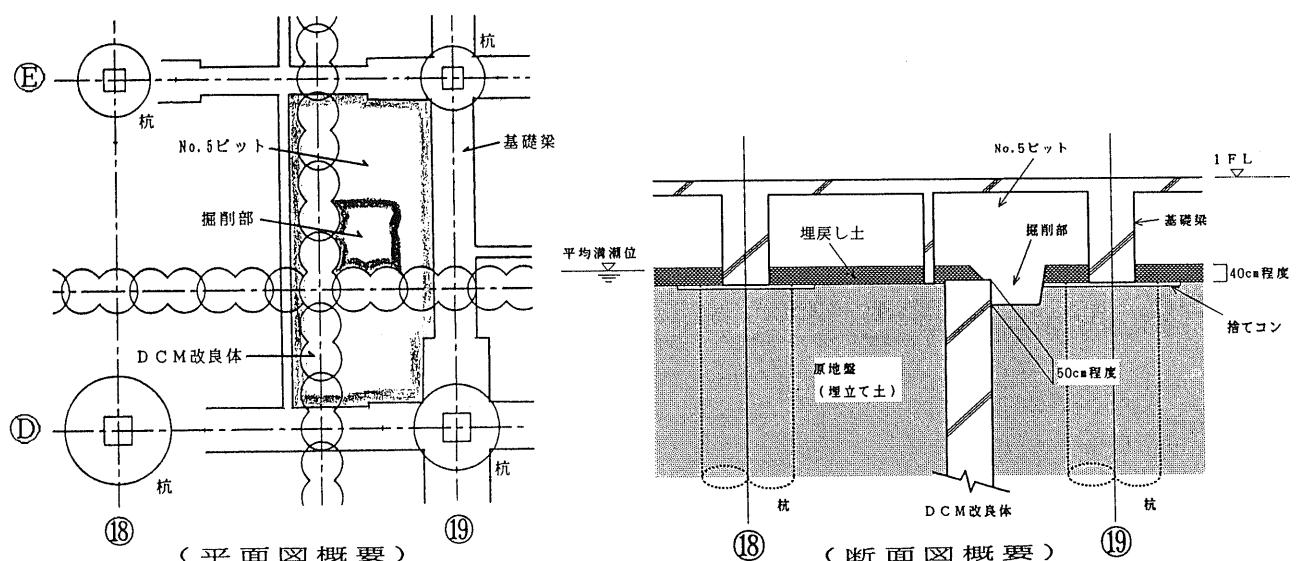
図3-5 No. 5ピットでの改良体の掘り出し調査の断面図および平面図

地震後に液状化抑制効果の調査が実施された。調査は、格子状改良壁で囲まれた地盤の目視観察によって行い、特に基礎梁際の噴砂の有無がポイントとされた。また改良壁の健全度については、掘削して露出させた頭部等で目視観察した。改良体の掘り出し調査の断面図および平面図を図3-5に、また状況写真を写真1-5～1-8に示す。

この結果、突堤の岸壁は大きな被害を受けてかなりの変位を生じたが、格子内の地盤の液状化現象は認められず、格子状地中壁改良工法を適用した建物基礎は被害を受けていないことが確認された。また、改良体の破壊も認められなかったことが報告されており、深層混合処理工法による液状化抑制対策は充分に機能したことが確認されている。

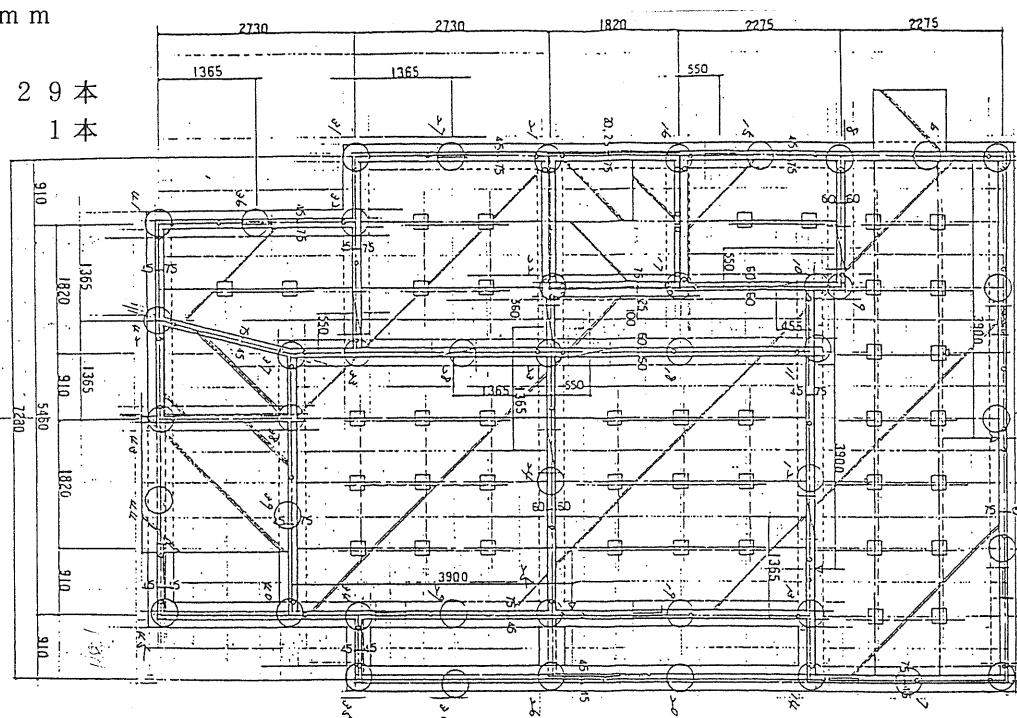
No. 60	事例の概要	戸建て住宅基礎地盤改良（平地）
地盤条件と地盤改良深さ		所在地 西宮市若草町
深度 (m)	推定 土質	荷重 $W_{sw}$ kgf 50
		半回転数 / m 50 100 150
1.0		
2.0		
3.0		
4.0		
5.0		
6.0		
7.0		
地盤改良深度		
		-0.3m
		-4.6m
基礎伏せ・改良平面・改良体配置		
$\phi 400 \text{ mm}$ 実長： 4.4 m : 29本 2.8 m : 1本

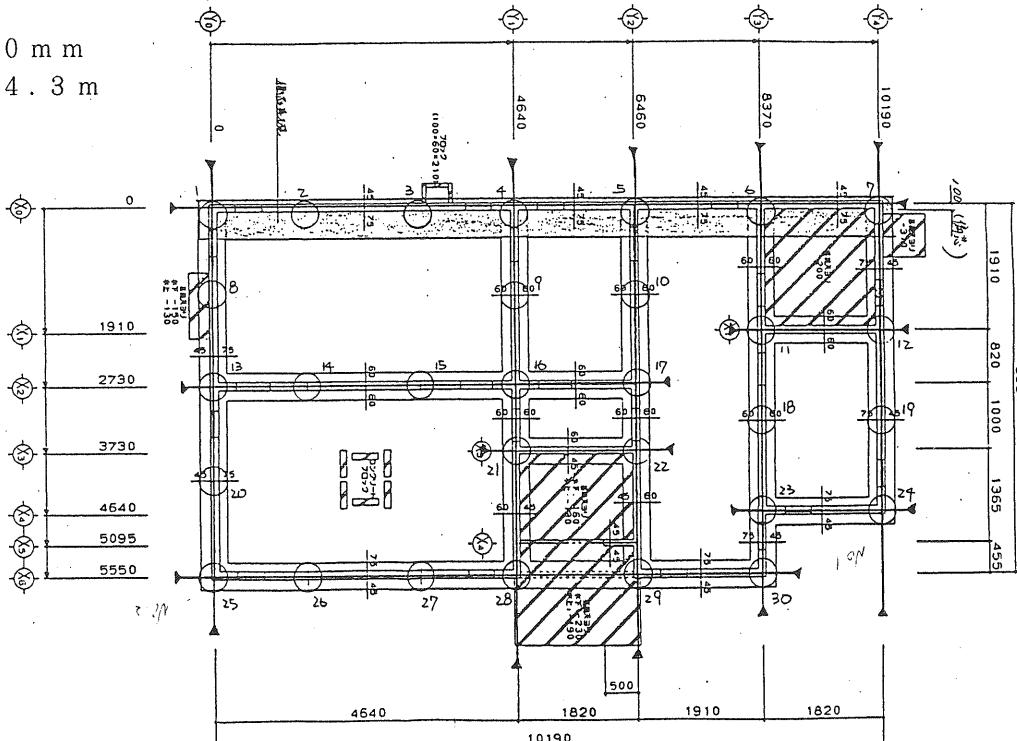
No. 71		事例の概要		戸建て住宅基礎地盤改良（平地）																						
地盤条件と地盤改良深さ						所在地		西宮市能登町																		
深度 (m)	推定 土質	荷重 $W_{swkgf}$ 50	半回転数 / m			荷重 $W_{swkgf}$ 50	半回転数 / m			地盤改良深度																
1. 0			50 100 150				50 100 150			- 0.3m																
N o. 1		N o. 2																								
7. 0																										
基礎伏せ・改良平面・改良体配置																										
$\phi 400 \text{ mm}$ 実長 : 4.3 m 45本
