舗装技術専門委員会報告  
Report of the Committee on Pavement  
**R-35**

天王山古戦橋におけるコンクリート試験舗装最終報告（京都府）  
— 供用 5 年 —

**Final Report on 5 Years Experimental Application of Concrete Pavement  
on RC Decks of Tennozan-Kosenkyo Bridge in Kyoto**

2023 年 3 月  
(Mar. 2023)

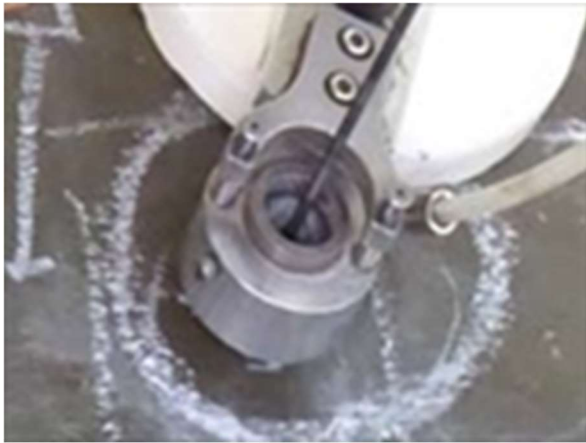
写真-17 1次穿孔(φ5mm)

供用 2 年調査においては、後述の供用 1.3 年時に実施した補修工事の良否を判断するため、Single i 工法による微破壊調査を実施した。Single i 工法とは、コンクリート内部のひび割れ等を確認するための小径微破壊コンクリート内部検査手法である。最初に極小口径（φ 5mm）で穿孔を行い（写真－17）、特殊カラー樹脂を注入して（写真－18）硬化後に同位置に 2 次穿孔（φ 9mm）を行い（写真－19）、i-SCOPE（高性能内視鏡）でコンクリート内部のひび割れの状況を観察する（写真－20 および 22）。これにより、床版とコンクリート舗装の界面のひび割れ（剥離）が可視化できる。調査後は、調査孔の埋め戻しを行い現状復旧を行った（写真－21）。

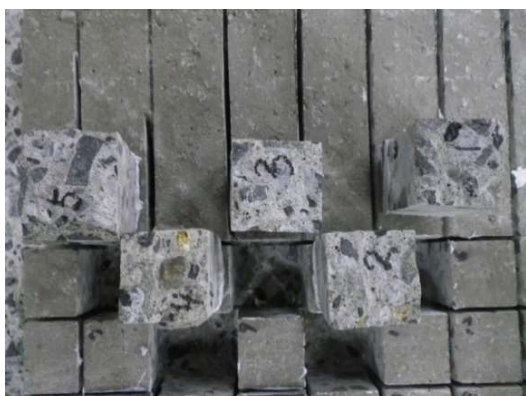
写真-23 材齢 1.5 日、接着剤有り

付着強度（図－8）は、材齢 1.5 日において接着剤が無い場合（写真－24）でも 1.8MPa、有る場合（写真－23）では 3.6MPa であり、NEXCO 構造物施工管理要領<sup>6)</sup>で定める打込み工法用断面修復材の付着強度 1.5MPa 以上を満足した。なお、接着剤有りにおいて、材齢 1.5 日より材齢 28 日の付着強度は低下しているが、これは、引張試験後の剥離箇所が治具界面となった試験体が 5 体中 3 体と多く（写真－25、表－6）、有効なデータ数が少なくなったことが一因である。

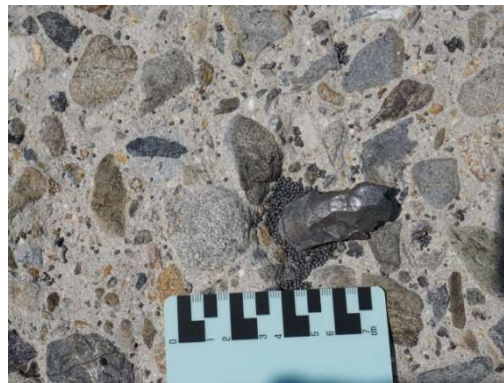
写真－28 床版より露出している鉄筋

施工前の既設 RC 床版の健全性について、既設アスファルト舗装切削後に目視調査を実施した。写真－27 に示すように RC 床版上面にひび割れや砂利化等の損傷は認められなかった。なお、写真下部の赤丸部分は中央分離帯の撤去跡である。写真－28 に示すように、床版からは等間隔で鉄筋の露出が確認された。これらの鉄筋は、おそらく床版コンクリートの打込み高さを管理するための高さ表示鉄筋であると推察されるが詳細は不明である。

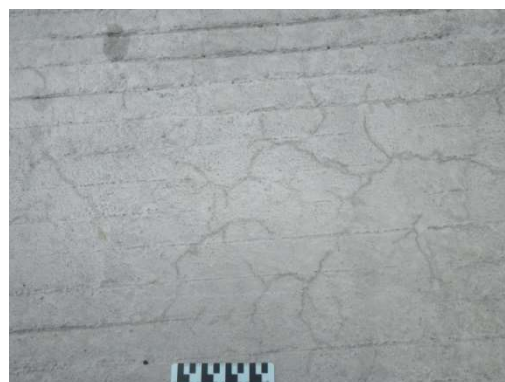
写真-32 路面の様子（施工後 3 週間）

ひび割れ調査は竣工時（2016年8月末）と供用3ヶ月、1年（夏季）、1.3年（冬季）（上り車線のみ）、2年（夏季）、2.3年（冬季）、3年、4年、5年で実施した。竣工時の路面にはひび割れは認められなかったものの（写真-31）、打込み後2～3週間が経過した時点ではヘアクラックが確認され（写真-32）、一部ではひび割れ幅0.2mm程度のひび割れも認められた（写真-33および写真-34）。

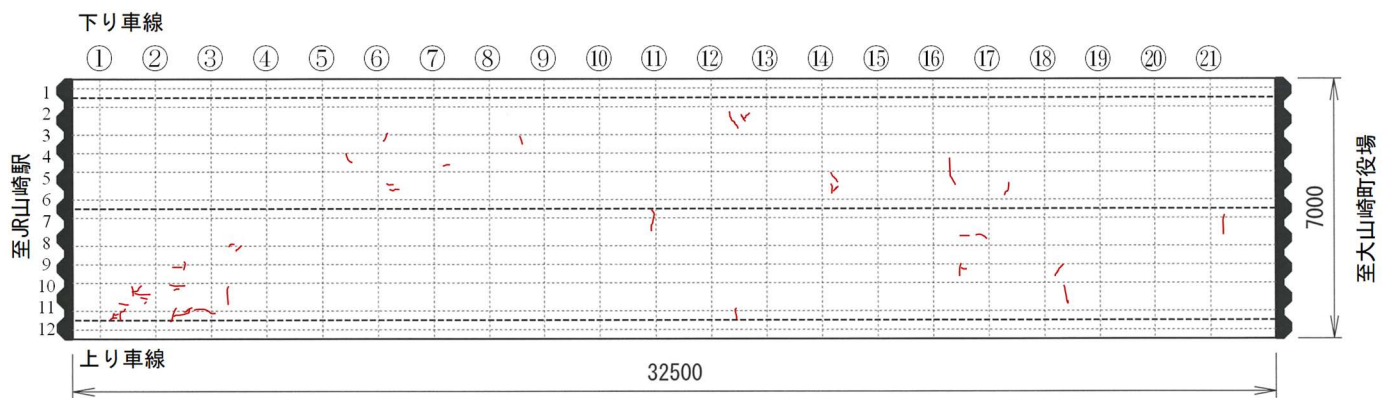
図-12 供用3ヶ月ひび割れ図 (2016年12月)

図-12～図-21に、供用3ヶ月（2016年12月）から供用5年調査（2021年9月）におけるひび割れ図を示す。図中の赤線は、各調査時に新たに確認されたひび割れを示している。なお、ひび割れは、長さ20cm以上のものを示した。概して、供用3ヶ月の時点（2016年12月）ではひび割れはほとんど認められなかったが、これ以降の供用3年（2019年9月）までは調査の度に新たなひび割れの発生が確認された。供用3年（2019年9月）から5年（2021年9月）にかけては新たなひび割れの確認は少なくなる傾向であり、ひび割れの進展が鈍化しつつあることが窺える。確認されたひび割れ幅は、全て0.3mm以下であり、平均ひび割れ幅は供用3ヶ月（2016年12月）で0.25mm、供用1年（2017年8月）で0.15mmであった。なお、図に示した以外にもプラスチック収縮ひび割れと思われるひび割れが散見された。概ねこれらのひび割れは、ひび割れ幅は0.2mm程度で、横断方向のひび割れ長さは1m以下と比較的短かった。

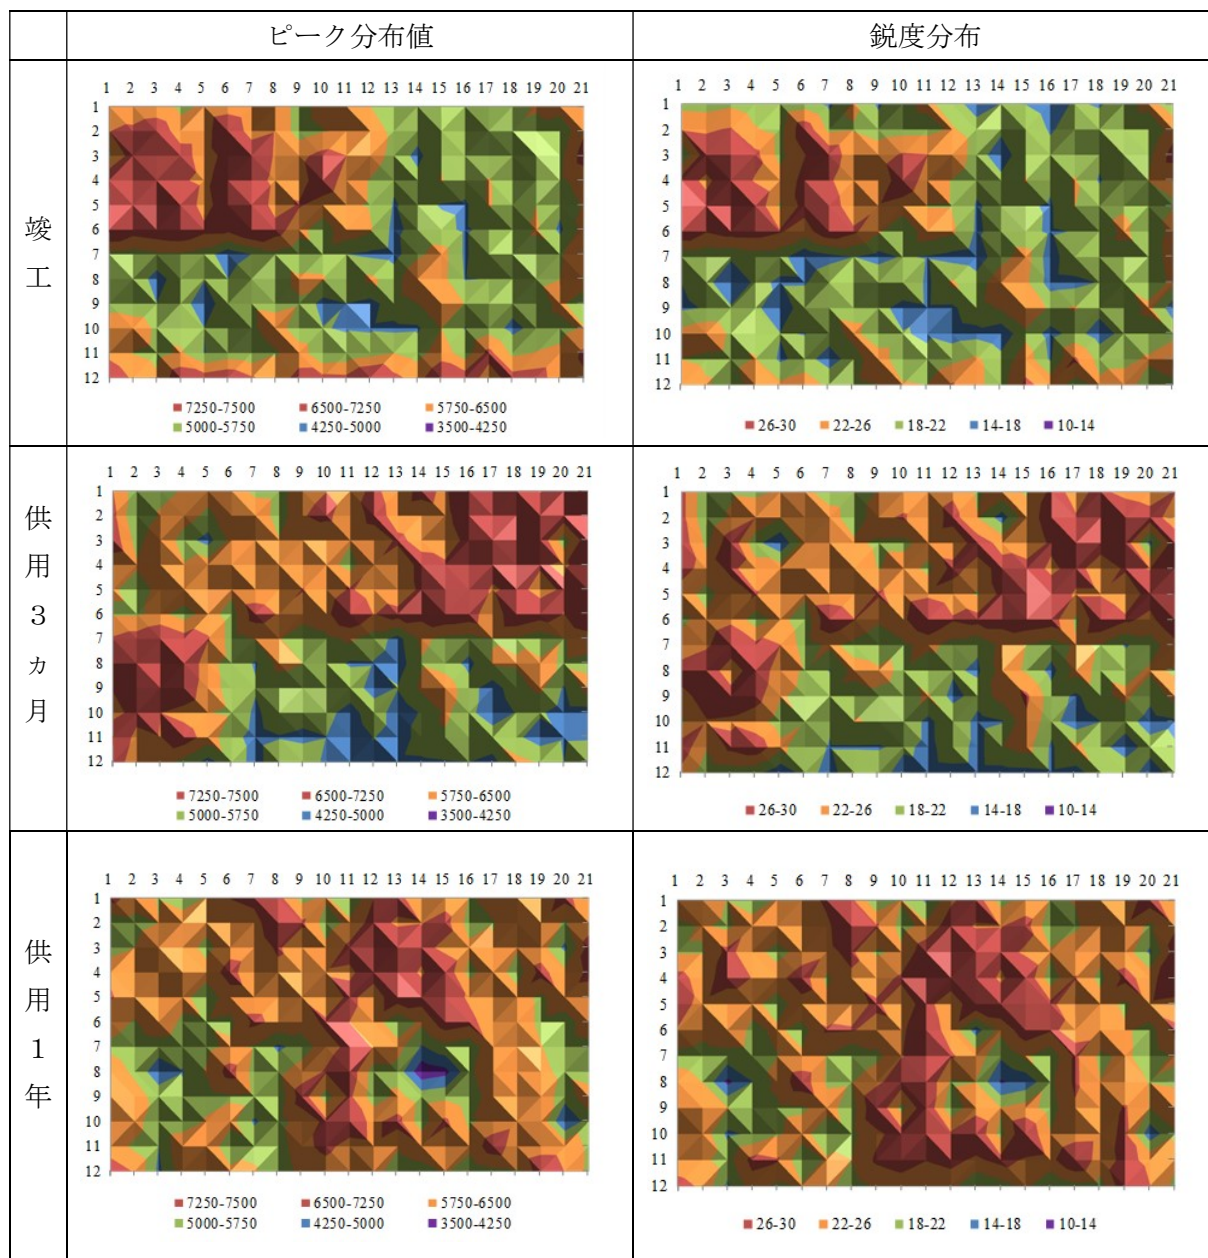
図-28 ピーク値及び鋭度の分布

竣工時、供用3ヶ月、供用1年のピークと鋭度の分布を図-28に示す。ピークと鋭度の分布は調査年ごとに低い箇所傾向が異なっており、常に低い箇所は認められなかった。また、ピークと鋭度の分布はほとんど同じ傾向を示しており、この関係は図-27に示す通りである。このため、ピーク値と鋭度はほぼ同じ評価をしていると言える。参考までに各調査におけるピーク値と鋭度の平均値とそのばらつきを表-10に示す。

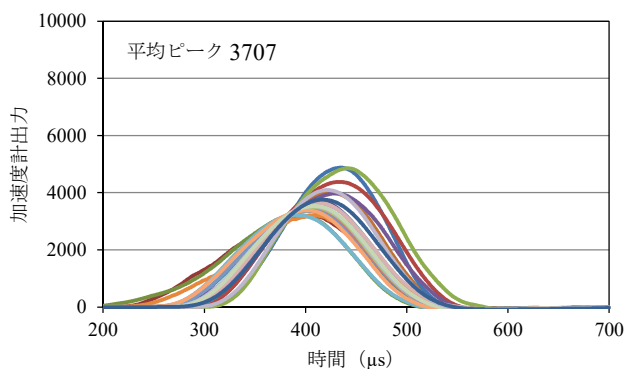
図-32 8-⑭の測定結果

各調査における、ピーク値の出現頻度を図－29～図－31 に示す。ピーク値が低いデータの数に注目すると、竣工時、供用 3 ヶ月時は 4250 以下のデータは認められなかったが、供用 1 年では 4250 以下のデータが認められた。この 4250 以下のデータは打音調査で剥離が認められた箇所と合致している。打音調査の結果、供用 1 年で剥離が認められた測定点は、8－⑭、8－⑮、10－⑳ の 3 箇所であり、これらの箇所のピーク値は、3707～4215 であった（図－32～図－34 参照）。よって、コンクリートテスタによる調査では加速度計出力が 4250 以下の場合、層間剥離が疑われることが示唆されたが、これについては今後さらなるデータの蓄積や再現実験等により確認していく必要がある。

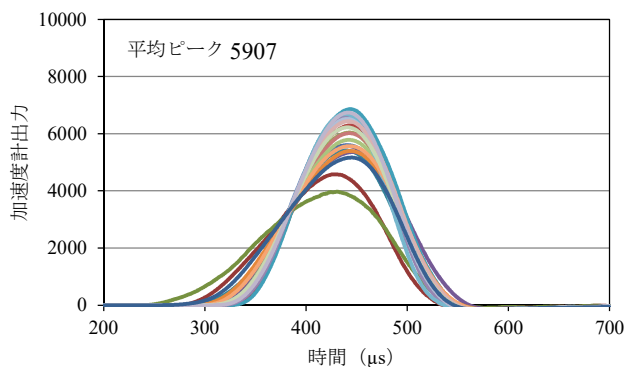
図-36 赤外線カメラ低温部の測定結果①

供用 1 年の赤外線カメラによる観察で付近と比べて低温だった箇所は 252 点の測点とは別に測定を行った。結果は図－36、図－37 に示す通りであり、コンクリートテスタの調査では異常は確認出来ず、打音調査も同様であった。

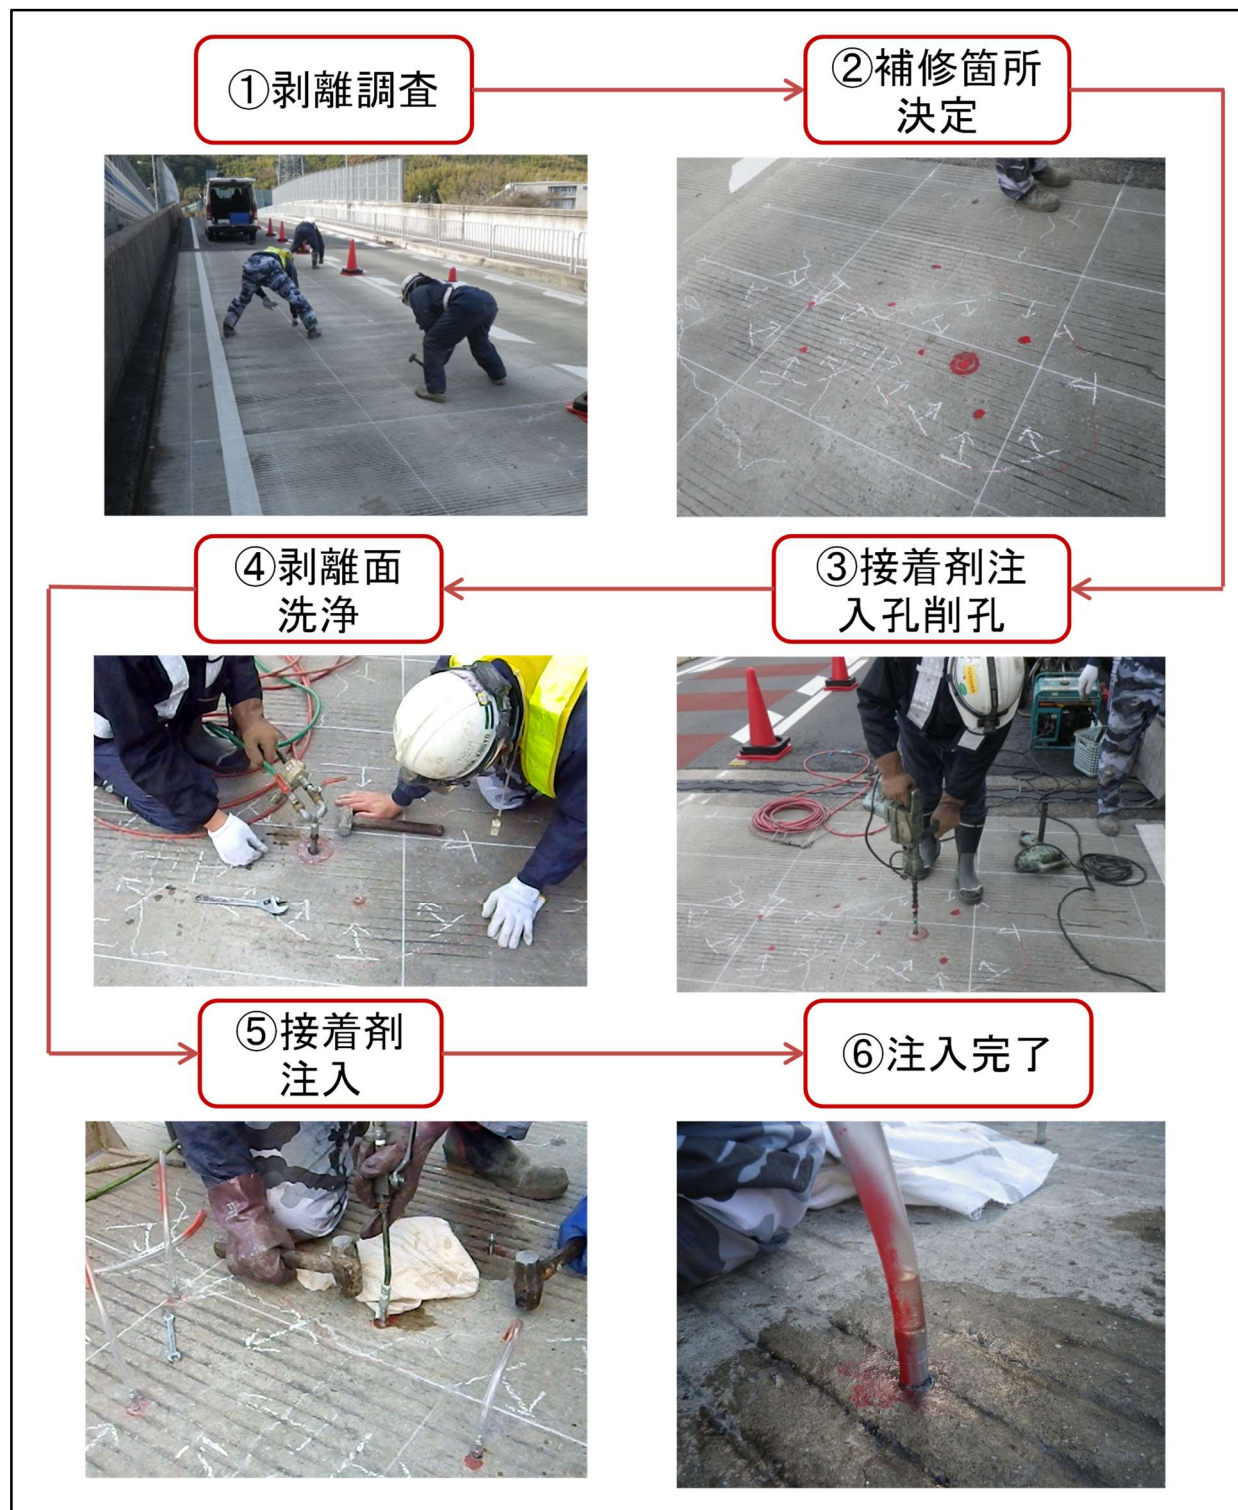
図-40 供用 1.3 年における補修手順

供用 1 年調査において上り車線の一部に舗装と床版との剥離が認められた。ポットホールに至ることを懸念し、供用 1.3 年（冬季、2017 年 12 月）、供用 3 年（夏季、2019 年 9 月）に樹脂注入による補修工法（NETIS : KT-140110-A）を用いた補修工事を実施した。補修前後で打音による剥離調査を行ったところ、注入直後では注入箇所には剥離は認められなかった。

両口ハンマーにて舗装を打音し、音によって剥離箇所を調査した。

剥離調査結果より、補修を行う剥離箇所を選定し、樹脂注入等に使用する穴の穿孔位置を決定した。

②で決定した、位置においてコンクリートドリルで舗装を削孔した。穴の深さは、舗装と床版との継ぎ目より深い7cm程度とした。この時中央の一点は剥離面の洗浄に使用するため、径が大きいものとなる。

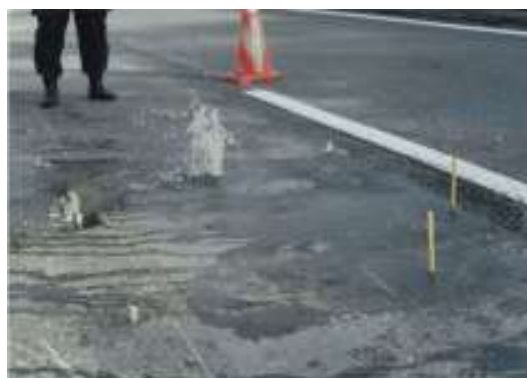
写真-37 本来の洗浄状況例（他現場）

ただし、今回の施工では水が剥離面にほとんど入らず、ひび割れや他の削孔からの水の噴出は確認出来なかった。これは、剥離面のひび割れ幅が非常に狭いことが原因である可能性がある。(削孔をのぞき込んでも目視では剥離を確認出来なかった)

③で削孔した中央の穴より、0.5MPa程度の圧力で水を注入し、舗装と床版の界面を洗浄する。この時、ひび割れや他の削孔から噴き出す水が清水となるまで洗浄を継続する。洗浄後に圧縮空気を導入し水を排水する。
