転圧コンクリート舗装の耐久性目視調査報告書

2007年11月

社団法人 セメント協会 RCCP 耐久性調査合同 WG

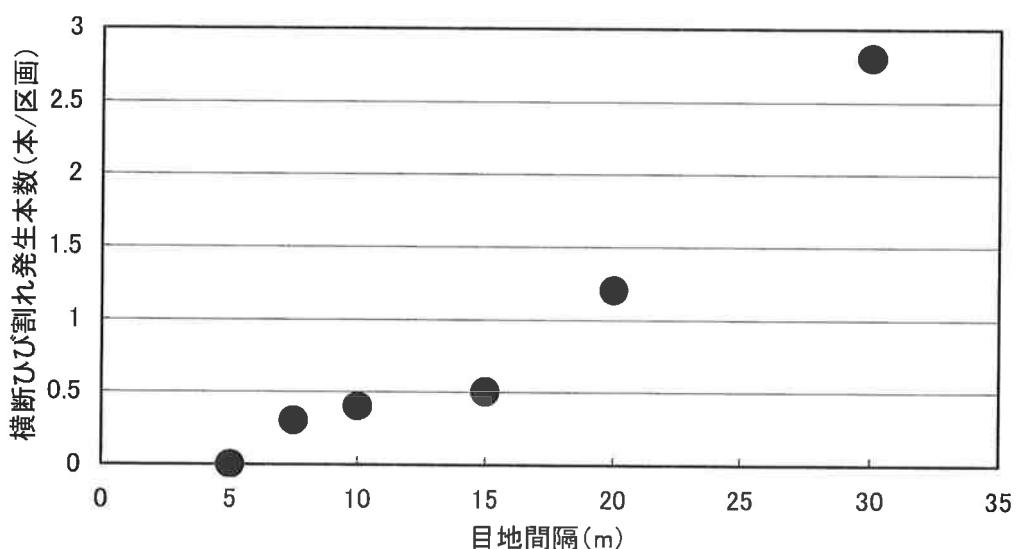
収縮目地間隔と横断ひび割れ発生本数の関係を図-2に、供用年数ごとに層別した同関係を図-3にそれぞれ示す。収縮目地間隔が長くなるにしたがい、横断ひび割れ発生本数も増加する傾向が認められた。また、供用年数の経過にともない、横断ひび割れ発生本数も増加する傾向を示したが、供用10年以上は頭打ち傾向であった。

収縮目地間隔5mでは、横断ひび割れの発生は認められなかった。収縮目地間隔が10mになると2区画に1本ひび割れが入る傾向となり、収縮目地間隔が20mでは1区画に1本ひび割れが入る傾向が認められた。

図-2 収縮目地間隔と横断ひび割れ発生本数の関係

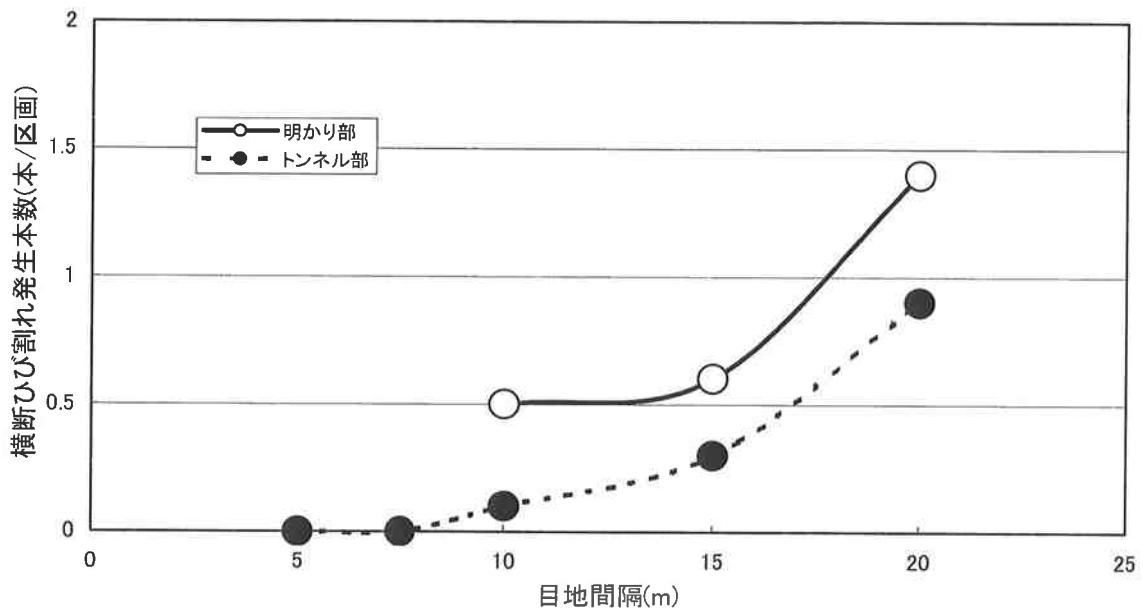
図-4 車道明かり部とトンネル部における収縮目地間隔と横断ひび割れ発生本数の関係

車道トンネル部が明かり部に比較して、横断ひび割れの発生が抑制される傾向が認められた。収縮目地間隔 20m での横断ひび割れ発生本数は、トンネル部で 0.9 本/区画、道路明かり部で 1.4 本/区画と、トンネル部での横断ひび割れ発生本数は明かり部での 2/3 程度であった。

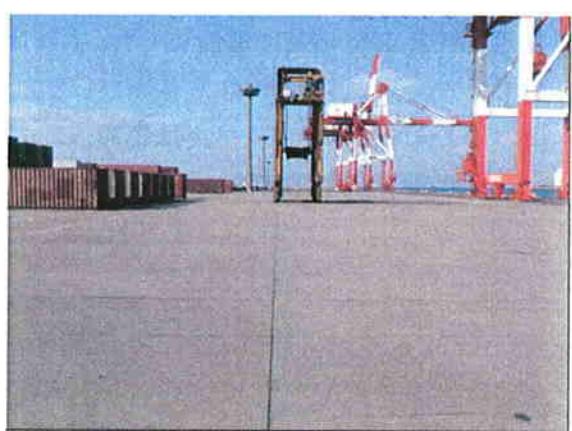
13年経過後、60tの特殊車両が1日約80台走行する荷捌場として引き続き使用されているが、写真-1,2に路面状況や利用状況を示すように、ヤード舗装としての供用性に問題は認められなかつた。版中央部や目地横に連続したひび割れが発生している工区もあるが、原因はアスファルトフィニッシャー敷きならし時の材料分離や端部の転圧方法によるものと推測される。その他の原因によるひび割れの発生は概ね抑制されていた。一部、沈下のためと推測される打換え箇所があった。目地中央部の連続ひび割れの発生状況を写真-3に、目地端部の連続ひび割れの発生状況を写真-4に示す。

写真-2 重荷重荷捌車の走行

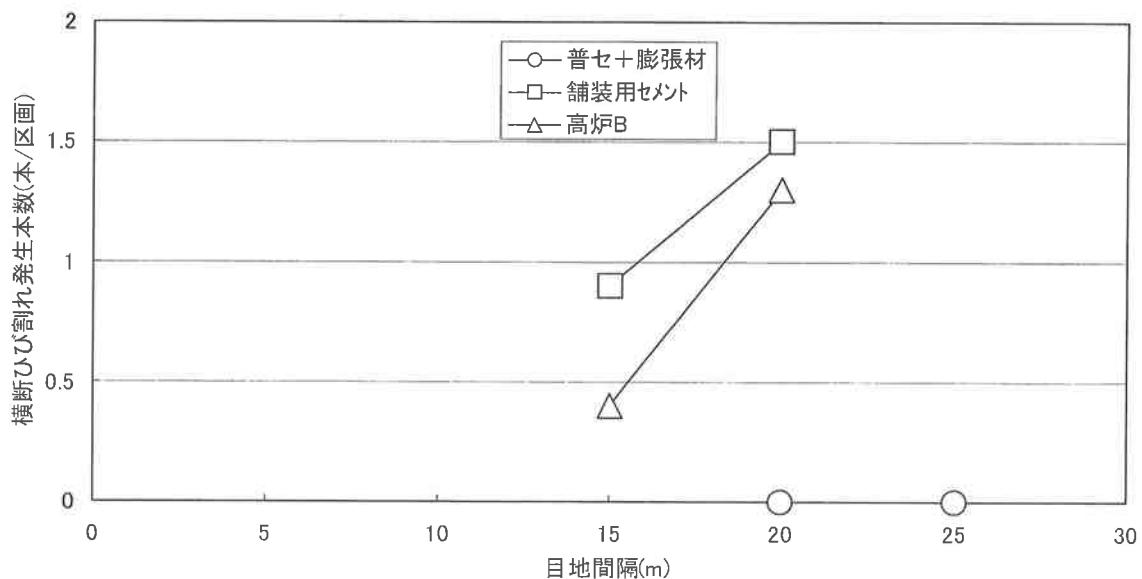
五百川PAでのセメントの種類ごとの収縮目地間隔と横断ひび割れ発生本数との関係を図-7に示す。普通セメントに膨張材を添加すると、舗装用セメントや高炉Bを用いた場合より、横断ひび割れの発生が大幅に抑制されている傾向が認められた。普通セメントに膨張材を添加した場合、収縮目地間隔を20m前後に延長しても、横断ひび割れの発生本数を抑制できる可能性が認められた。舗装用セメントは、高炉Bより横断ひび割れが発生しやすい傾向であった。また、舗装用セメントを用いた工区では、他の工区では認められていない縦断ひび割れも発生していた。

図-7 五百川 PA におけるセメント種類毎の目地間隔と横断ひび割れ発生本数の関係

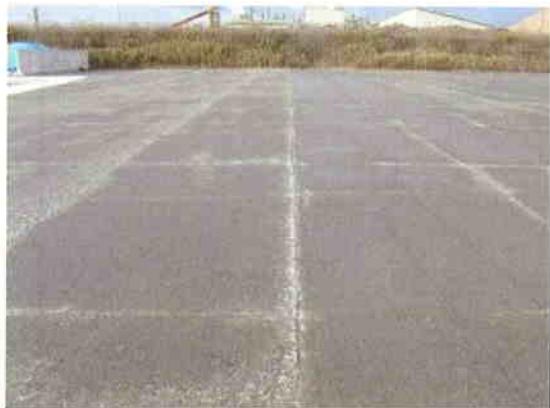
18年経過後、使用目的が木材貯蔵から、より重量物の碎石等の貯蔵場所に変更されていた。また、5年の耐用年数で設計されたが、18年経過後もヤード舗装としての供用性に問題は認められなかった。本現場は、5年の供用予定で設計された舗装構造であり、その当初の目的を充分果たしていた。路面状況を写真-7 に、その接写写真を写真-8 に示す。

写真-7 苦小牧港の路面状況

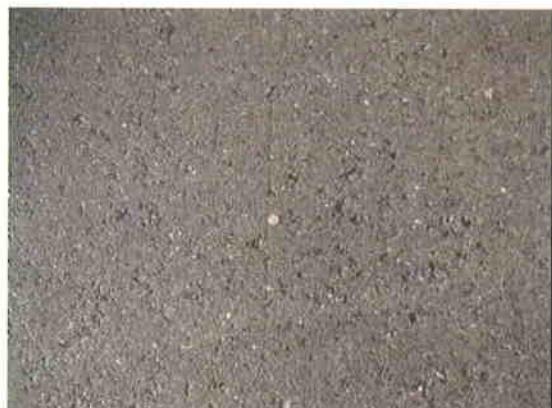
写真-8 路面の接写写真

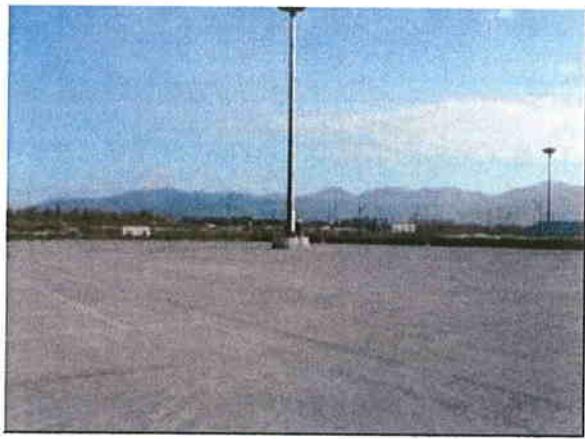
17年経過後、フェリーは休航となり、ターミナルとしては使用されていないが、ヤード舗装としての供用性に問題は認められなかった。写真-11に路面状況を示す。

写真-11 フェリーターミナル全景

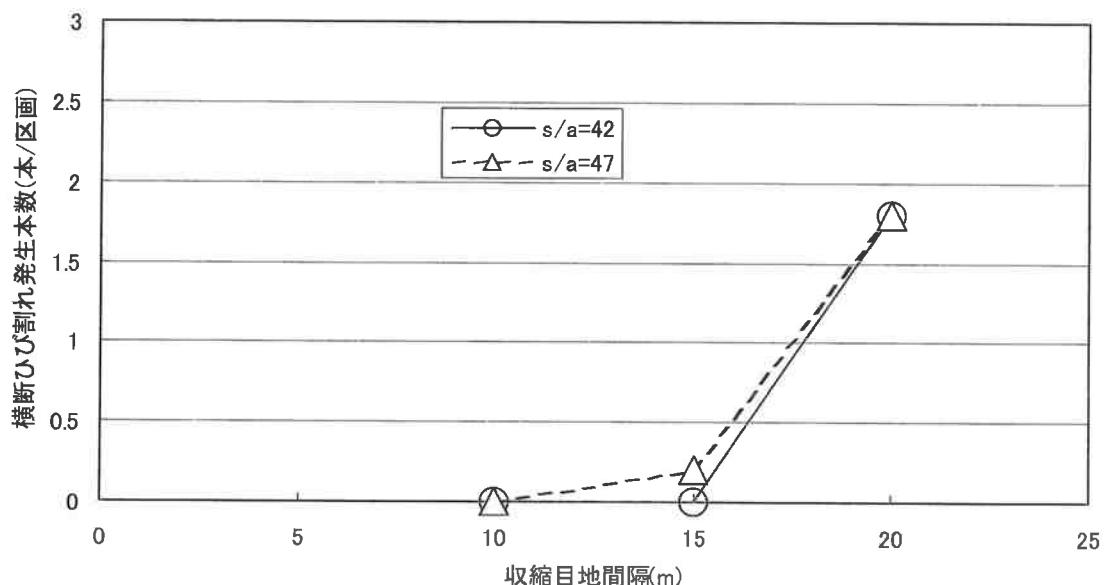
R197号野村での収縮目地間隔と横断ひび割れ発生本数との関係を図-8に示す。収縮目地間隔10mでは横断ひび割れの発生は認められず、15m以上で発生し、20mで発生本数が最も多かった。

図-8 R197 号野村における収縮目地間隔と横断ひび割れ発生本数の関係

- ① 収縮目地間隔は、横断ひび割れ発生抑制の観点から 10m 以下が望ましい。
- ② 細骨材率の 42% と 47%、養生日数の 2 日と 3 日の違いは、明確には認められなかった。
- ③ 配合条件や施工条件が整えば、RCCP 表面にグルービングを施工しても問題がなかった。

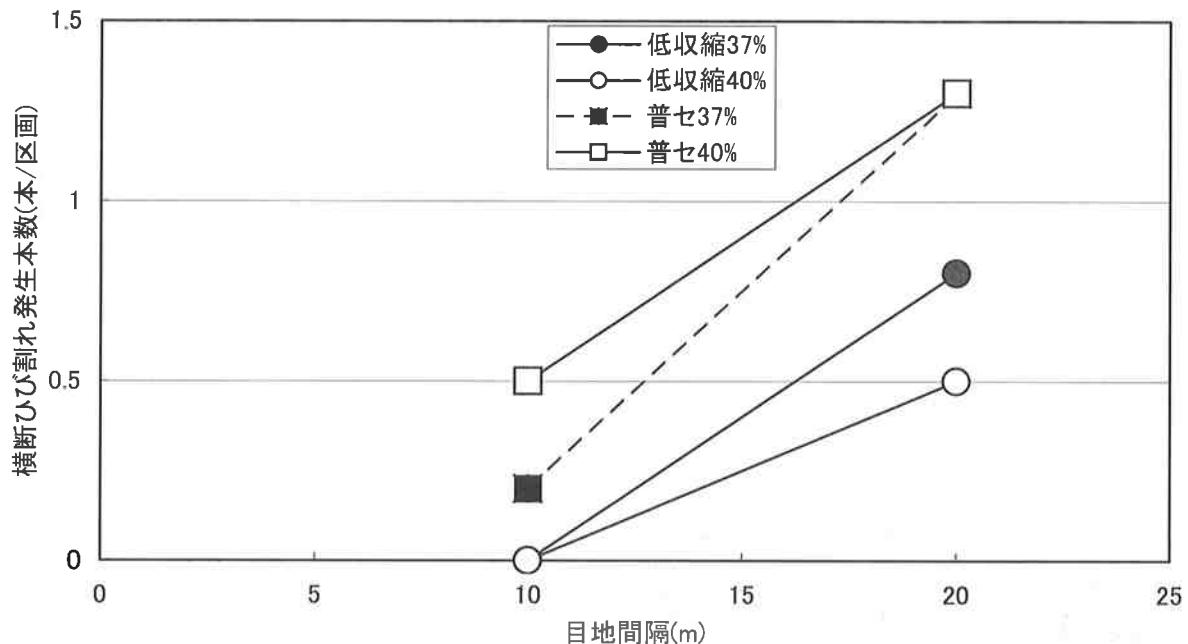
配合条件毎の収縮目地間隔と横断ひび割れ発生本数との関係を図-9に示す。低収縮セメントを使用すると、普通セメントを用いた場合より、横断ひび割れの発生が抑制されている傾向が認められた。収縮目地間隔 20m では、低収縮セメントでのひび割れ発生本数は普通セメントのそれの約 1/2 であった。水セメント比の違いは、明確には認められなかった。

図-9 袋井春野線における配合条件毎の目地間隔と横断ひび割れ発生本数の関係
