4. 5 浦安市クリーンセンター 再資源化施設

(1) 施設概要

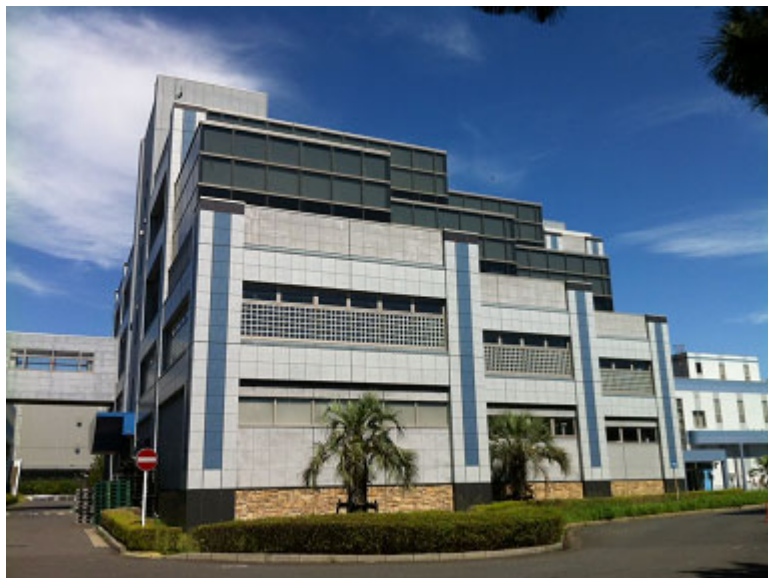
写真 4. 5. 1 浦安市クリーンセンター 再資源化施設 全景

本施設は、浦安市千鳥のクリーンセンター内に建設された鉄筋コンクリート造4階建ての施設で、資源ごみをリサイクルするための設備を備えるとともに、市民の体験施設も備えている。建築物は杭で設計されており、建物面積は約6360m²で1999年3月に竣工した施設である。写真4.5.1に全景を示す。

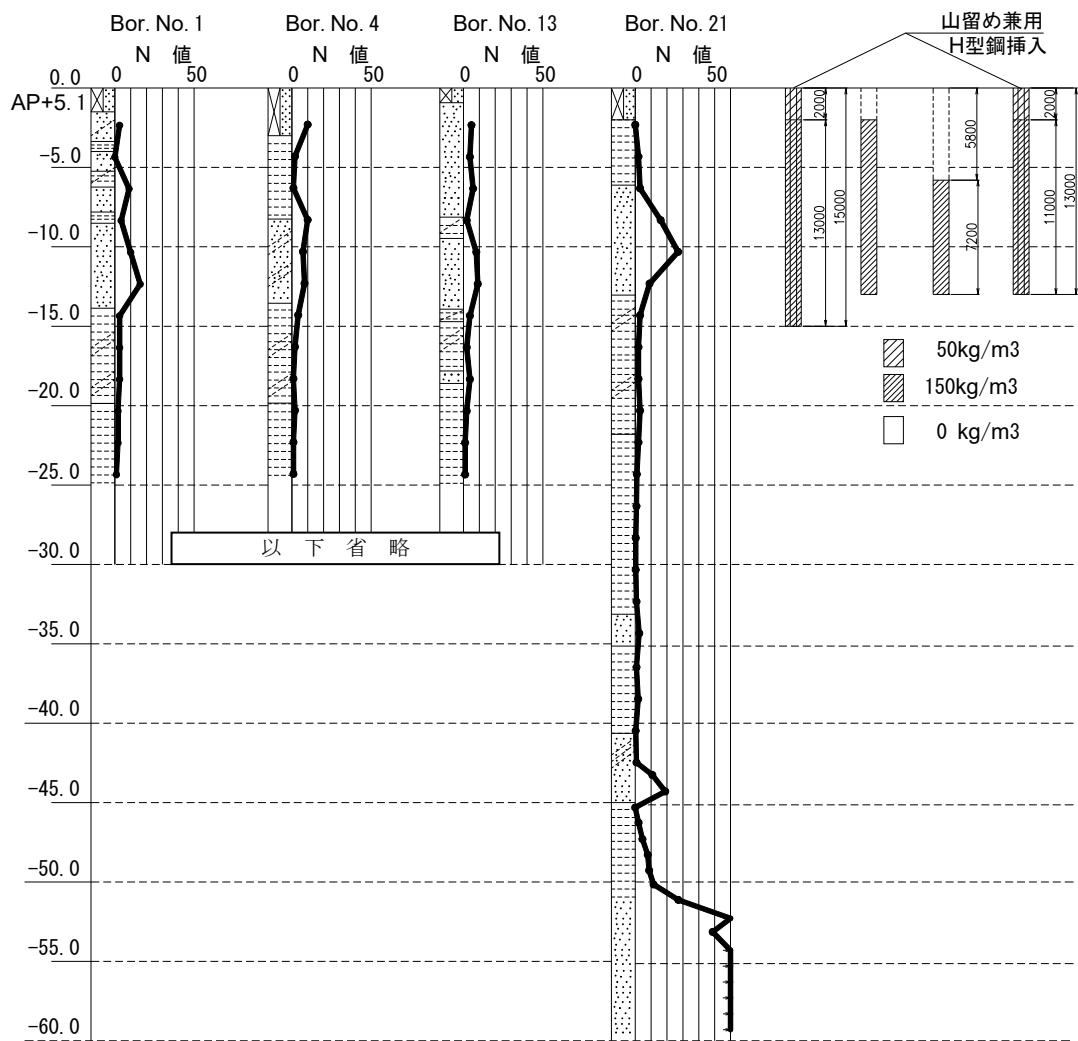
図 4.5.3 地盤条件

本施設は、図4.5.1に示すように埋め立てられた市域の南端の敷地に位置し、浚渫されたシルトや細砂が厚く分布する地盤である。地盤調査は、図4.5.2に示すように再資源化施設の建設される範囲の21箇所で行われた。ボーリングの一例を図4.5.3に示す。

地盤条件に示すように、緩いシルトや細砂が堆積していることから液状化の可能性があると判断され、地盤改良が検討された。検討の結果、深層混合処理工法を用いた格子状地盤改良工法が採用され、改良体は図 4.5.4 に示す配置と決定された。改良体の外周部は、自立山留め壁としても利用された。地盤改良の仕様は表 4.5.1 のとおりである。

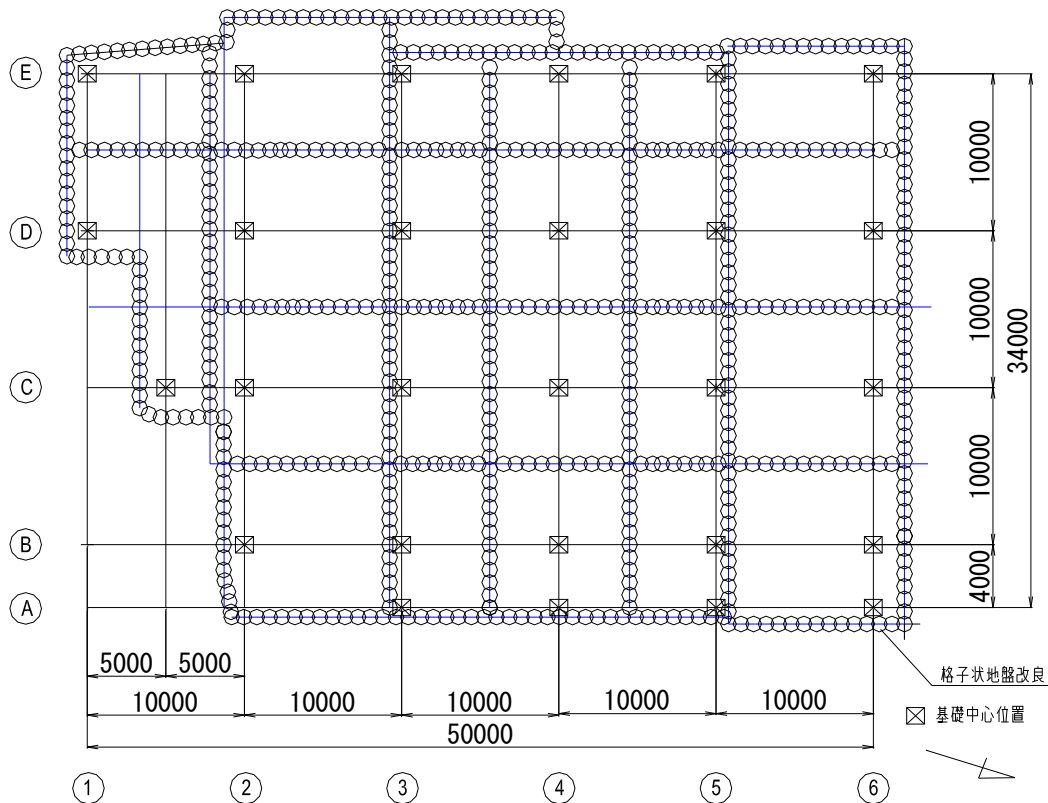
図 4.5.4 改良体の配置図

本施設の周辺道路は、液状化被害が著しく、亀裂、隆起および噴砂が認められた。このような場所に立地しながら、セメント系固化材により地盤改良された本施設は、地震による操業停止が一度もなく、都市機能を停止させることがなかった。これより、セメント系固化材による地盤改良は、被害を最小限に食い止め、構造物の本来の機能の発揮に寄与したと推察できる。
