4. 5 浦安市クリーンセンター 再資源化施設

(1) 施設概要

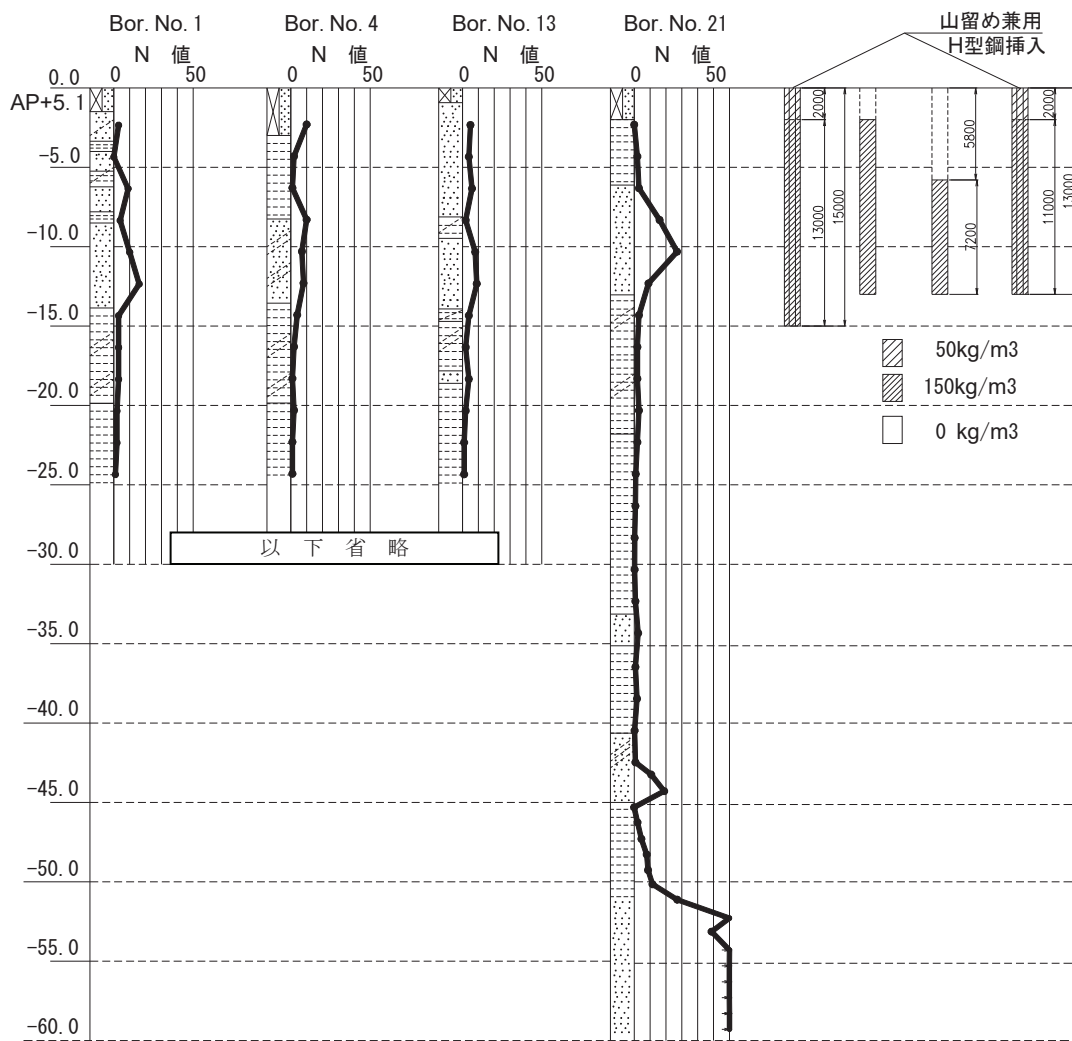
図 4.5.3 地盤条件

地盤条件に示すように、緩いシルトや細砂が堆積していることから液状化の可能性があると判断され、地盤改良が検討された。検討の結果、深層混合処理工法を用いた格子状地盤改良工法が採用され、改良体は図 4.5.4 に示す配置と決定された。改良体の外周部は、自立山留め壁としても利用された。地盤改良の仕様は表 4.5.1 のとおりである。
