5. 2 排水管路の復旧工事

東北地方太平洋沖地震では、1章の地震の特徴でも示したように東北から関東地方の広い地域で地盤や管路の埋め戻し土が液状化し、各種の管路やマンホールが浮き上がりや陥没など多大な被害を受けた。ここでは、地震で被害を受けた農業集落排水管路の復旧工事の事例を示す。

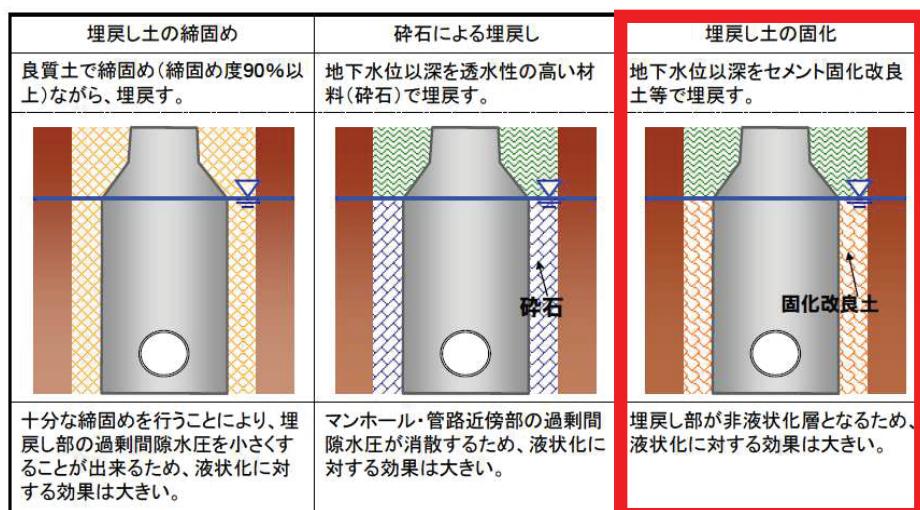
図 5.2.1 緊急提言に基づく下水管路施設の埋め戻し方法

地震時に埋め戻し土の液状化によって被害を受けた管路の復旧に当たっては、液状化の再発を防止できる工法を選定する必要がある。下水道施設の耐震対策指針と解説（2006 年度版）では、「埋め戻し土の液状化の可能性が高い地域で管渠を敷設する際は、マンホール周辺を含め、地域の特性・現場条件、管材等を勘案し道路管理者と協議の上、原則として以下のいずれかの対策（図 5.2.1 に示す）を実施するものとする」としている。

当現場では、現地土の締固めのみでは液状化を防止できる保証がないことや現地土の処分と新たな埋め戻し材の購入費用などを検討した結果、現地土の再利用が可能なセメント系固化材による安定処理工法が採用されることとなった。
