事例 4.6.5	高規格堤防地盤改良工事	
構造物種類	河川堤防	
所在地	茨城県利根町	
改良仕様	改良範囲：堤防盛土下部 改良深度：29.8～35.5m 改良体径：1000 mm	改良材：高有機質土用セメント系固化材 W/C：80% 添加量：166 kg/m <sup>3</sup> 改良目的：液状化防止
地盤条件

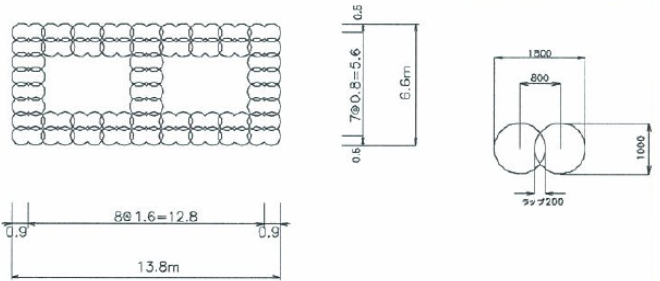
</div> </div> <p style="text-align: center;">図 パイル詳細図</p>	
被害状況	堤防本体（堤防直下を改良）	: 被害なし（写真①）
	周辺構造物	: 被害あり（写真②）

<p style="text-align: center;">図 TOFT 工法平面配置図</p> <div style="display: flex; justify-content: space-around; align-items: flex-start;"> <div style="text-align: left;"> <p>施工延長 L=38.6m 地盤改良工事 深層混合処理工（スラリー式） L=29.8m～35.5m 264セット</p> </div> <div style="text-align: center;">

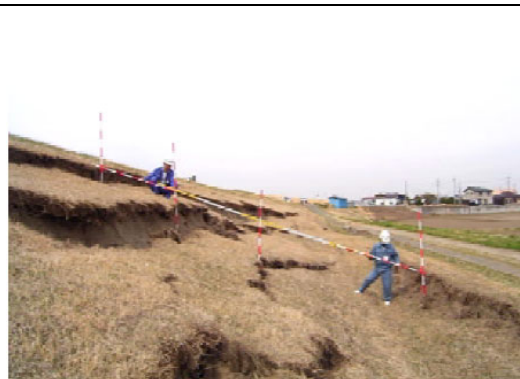
写真② 改良場所より約 3.5km 離れた  
堤防天端の沈下<sup>2)</sup>
