**舗装技術専門委員会報告**  
**Report of the Committee on Pavement**  
**R-28**

**一般国道 49 号（津川町栄山地区）コンクリート舗装調査結果**  
**－ 既設版の調査結果および修繕後のコンクリート版の供用 10 年調査結果 －**

**Report on Concrete Pavement in National Highway 49**  
**－ Findings from research into pavement in use for ten years and pavement after repair －**

2011 年 4 月  
(April. 2011)

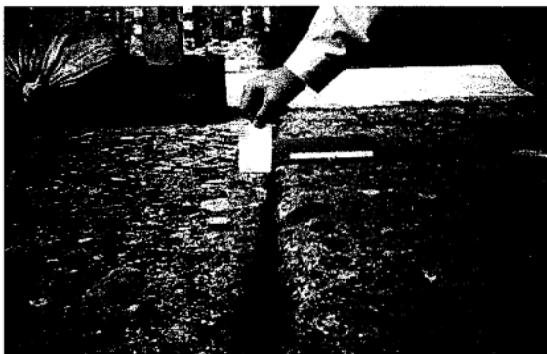
写真 4-5 段差の確認 15mm(No.75-76)

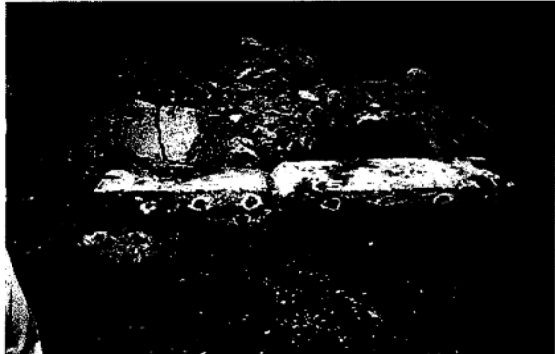
写真 4-14 ダウエルバーの位置確認

小段差部の目地 No.80-81 では問題なくダウエルバーが取り出せたのに対し、大段差部の目地 No.75-76 では、取り出し作業中に目地を挟んだ両側の版が折れ曲がり、ほとんどダウエルバーを取り出すことができなかった。これは、大段差部の場合、大部分のダウエルバーがすでに切断あるいは著しく痩せた状態にあり、ダウエルバーの機能はほとんど無いことを意味している(写真 4-17)。目地 No.80-81 のダウエルバーは、幅員方向中央部寄りから番号を付けて整理した(写真 4-14)。また、ダウエルバーの状況を写真 4-18～4-29 に示す。

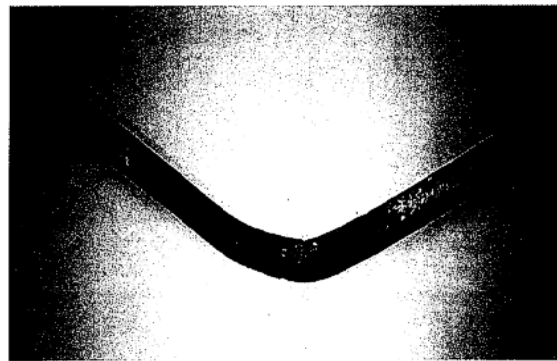
ダウエルバーの腐食状況を表 4-4 に示す。これより、供用後 28 年経過したダウエルバーは、段差の小さいところにおいても設計どおりの機能を期待することができないことがわかった。また、段差の大きい箇所では、大部分のダウエルバーの破断あるいは著しい痩せを予想できることがわかった。

写真 4-18 ダウエルバー目地 No.80～81  
曲げているのは取出し時に生じた  
左から S1、S2・・・S8

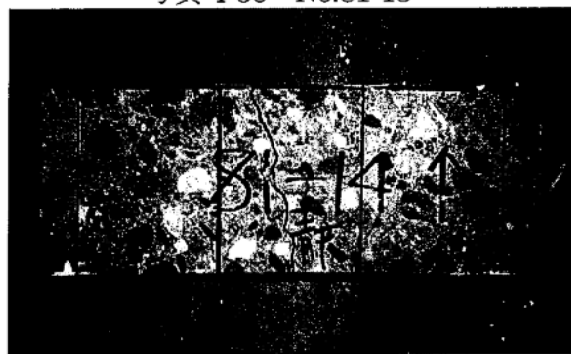
写真 4-37 No.81-14

曲げ強度および圧縮強度試験の結果を表 4-7 に示す。また、曲げ強度供試体の破壊状況を写真 4-30～写真 4-44 に示す。これより、破損版である No.77 版を含めた全ての箇所において、コンクリートの曲げ強度は設計値 4.5N/mm<sup>2</sup>(厳密には 45kgf/cm<sup>2</sup>(<sup>2</sup>))を大きく上回っており、コンクリートの強度不足が版に生じたひび割れの原因でないことがわかった。
